# Tilstandsrapport

Enebolig

Kollerudstien 5, 1970 HEMNES

Befaringsdato: 06.11.2025

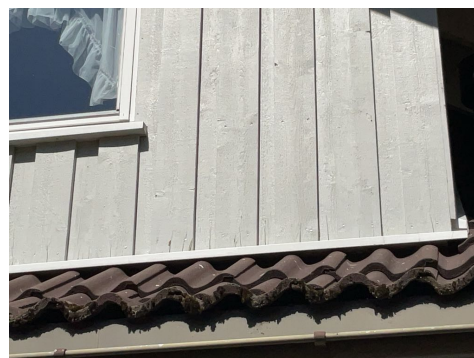
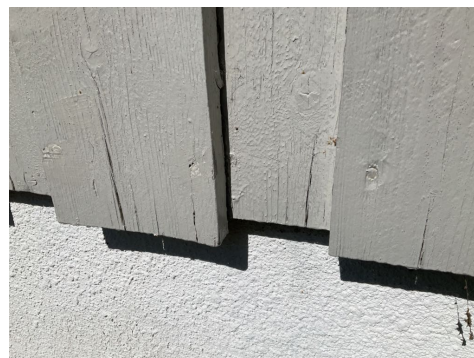
Det er stedvis noe tørkesprekker og værslitt trekledning som er normalt på trekledning av denne alder.

Vindskier har værslitasje og mulige råteskader - bør undersøkes nærmere.

- Lokal utbedring/utskiftning bør utføres.

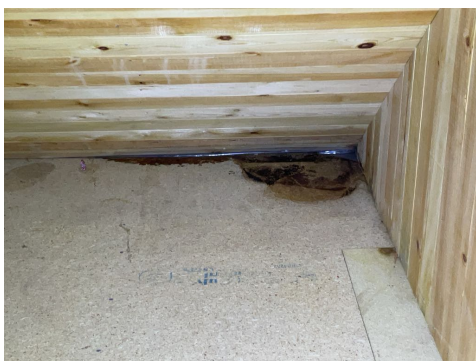
- Det er påvist fuktskjolder i undertak/takkonstruksjon.

Det er fuktskjolder på 1 kneloft (over bad i 1. etasje). Det er ingen fuktighet der pr. i dag.

Årsak er ukjent, men kan skyldes lekkasje fra eller kondens fra ventilasjonsrør til bad.

Bør undersøkes nærmere/konstruksjonen bør jevnlig kontrolleres.

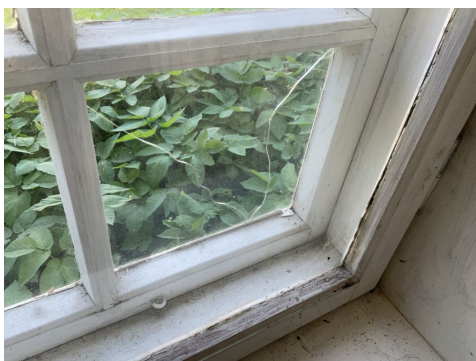
## ! TG 2 Vinduer

- Det er påvist noen glassruter som er punktert eller sprukne.
- Karmene i vinduer er slitte og det er sprekker i trevirket.

- Det må påregnes noe vedlikehold og at enkelte vinduer må skiftes ut.
- Vinduer med punkterte/sprukne glass må påregnes skiftes ut, enten hele vinduet eller kun selve glassene.

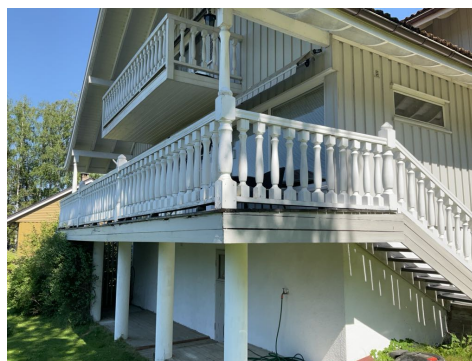
- Åpninger i rekkverk er ikke i henhold til krav i dagens forskrifter.
- Det er påvist fukt/råteskader i konstruksjonen.
- Mer enn halvparten av forventet brukstid er passert på tettesjikt/membran.
- Rekkverket er for lavt i forhold til dagens krav til rekkverkshøyder.

Det er stedvis råteskader på rekkverk på veranda og balkong.

- Tidspunkt for utskiftning av tettesjikt/membran nærmer seg ut ifra alder på dagens teking.
- Råteskadede konstruksjoner må skiftes ut.
- Det er ikke krav om utbedring av rekkverkshøyde opp til dagens forskriftskrav.

Det bør legges ny gulvteking.

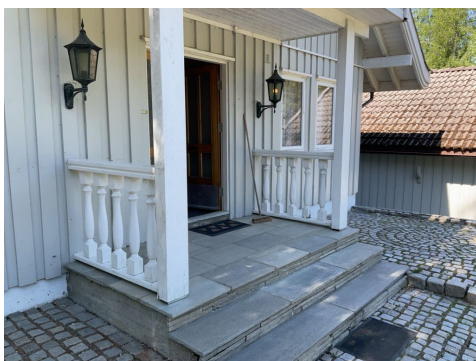
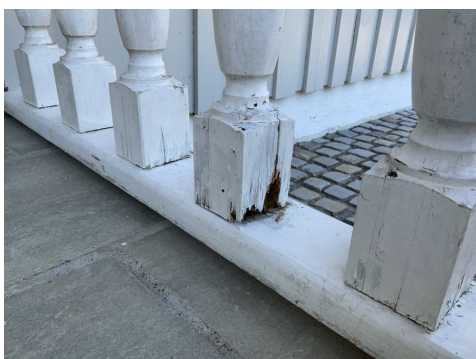
## ! TG 2 Utvendige trapper

Takoverbygd inngangsparti (balkong over).  
Trapp av betong med skiferstein. Rekkverk i trekonstruksjon på 2 sider.

Råteskadede trekonstruksjoner må skiftes ut.

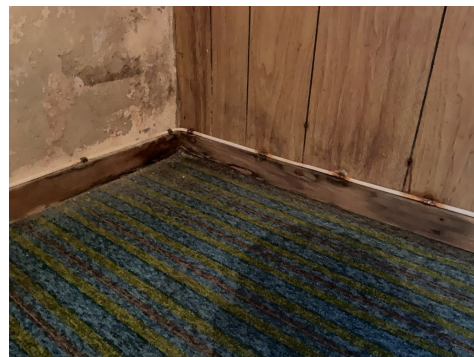
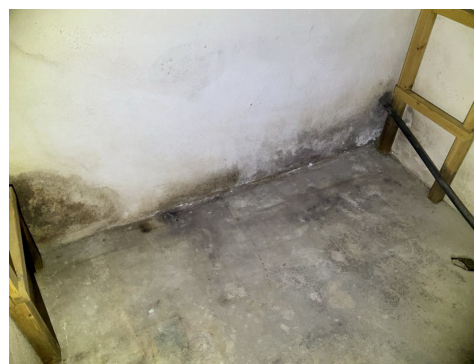
## TG 3 Rom Under Terreng

- Det er påvist synlige fukt/råteskader i treverk i underetg./kjeller, hulltaking er derfor ikke nødvendig

Med overflatesøk med fuktindikator Protimeter MMS ble det påvist forhøyede fuktverdier stedvis nederst på grunnmur og stedvis i betonggulv i kjeller.

Grunnmur og betonggulv mot grunn på bygninger fra denne byggetiden er normalt ikke fuktsikret og kapilærsug av fukt kan forekomme. På generelt grunnlag bemerkes det at innredning av rom under terreng er risikokonstruksjon med tanke på fuktskader.

- Det anbefales at alt treverk i kjeller fjernes og at kjelleren har mest mulig åpne murkonstruksjoner med god utlufting.

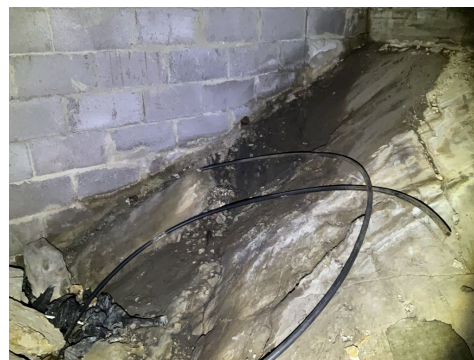
## TG 2 Kryp Kjeller

Det er stedvis tegn på fuktighet fra fjellet og dette er naturlig når grunnmur står på fjell.

Det mangler fuktsperre og isolasjon mot grunn.

Det bør etableres fuktsperre og isolasjon mot grunn med Glava vintermatter eller lignende. Dette tiltaket vil forbedre innneklimaet i kjelleretasjen.

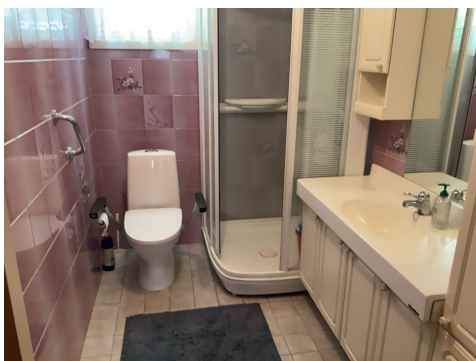
Det er sprekker i enkelte fliser. Det er bom/hulrom i enkelte gulvfliser.

- Våtrommet må totalrenoveres. Alle forhold med tettesjikt, våtsone, sluk m.m. må dokumenteres.

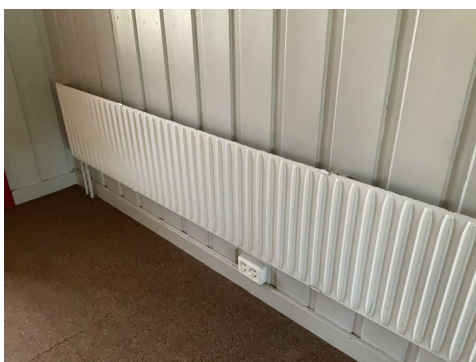
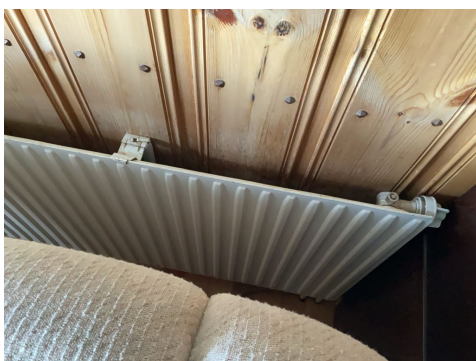
## ! TG 2 Vannbåren varme

Boligen har radiatorer. Anlegget er fra byggeåret.  
Anlegget er ikke i bruk i dag.  
Anlegget har tidligere vært forsynt med vannbåren varme fra fyranlegg i snekkerverkstedet.

- Overvåk tilstanden jevnlig. For å få tilstandsgrad 0 eller 1 må anlegget skiftes ut, men tidspunktet for når dette er nødvendig er vanskelig å si noe om. Ved renovering, påse at anlegget dokumenteres av fagperson.

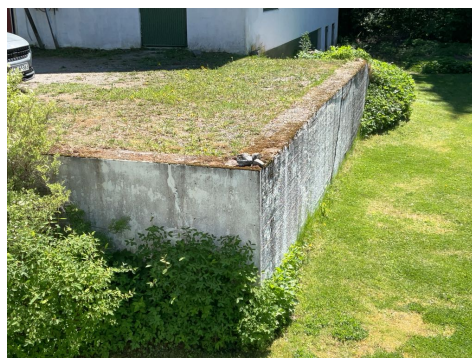
- Det er påvist mindre sprekker og/eller skjevheter i muren.

- Lokal utbedring må utføres.

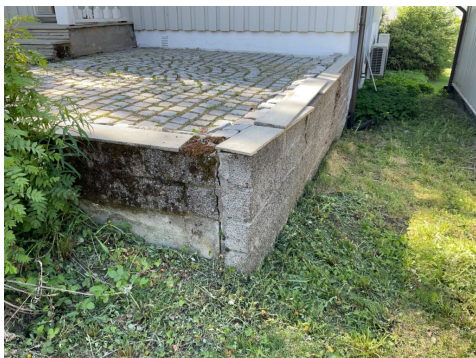
## TG 3 Forstøtningsmurer - 2

Forstøtningsmurer av lettklinkerblokker.

- Det er påvist større sprekker og/eller skjevheter i muren.

- Forstøtningsmuren må rives og ny mur bygges.
