# Tilstandsrapport

Boligbygg med flere boenheter

Ekervegen 5 A , 2030 NANNESTAD

Befaringsdato: 23.01.2026

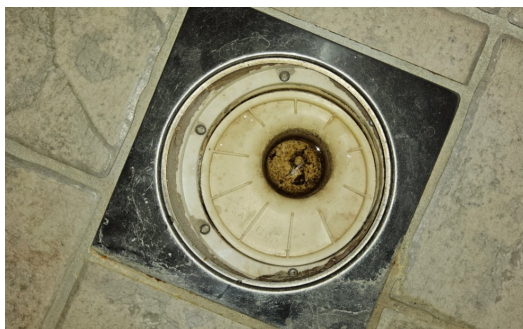
### TG 2 Sluk, membran og tettesjikt

Det er plastsluk og membran med ukjent utførelse.

#### Vurdering av avvik:

- Mer enn halvparten av forventet brukstid er passert på membranløsningen.
- Mer enn halvparten av forventet brukstid er passert på slukløsningen.

Økt risiko for svekket tetthet i membransjiktet.

Aldret sluk kan ha redusert funksjon eller usikker membrantilslutning.

Potensiell lekkasjerisiko over tid dersom aldringen utvikler seg.

- Andre tiltak:
- Overvåk tilstanden jevnlig. For å få tilstandsgrad 0 eller 1 må tettesjiktet skiftes ut, men tidspunktet for når dette er nødvendig er vanskelig å si noe om.

Det anbefales videre oppfølging av våtrommets tilstand og at løsningen vurderes samlet ved fremtidig oppgradering av badet.

Tiltak gjennomføres normalt ved rehabilitering eller hvis det avdekkes konkrete skader.

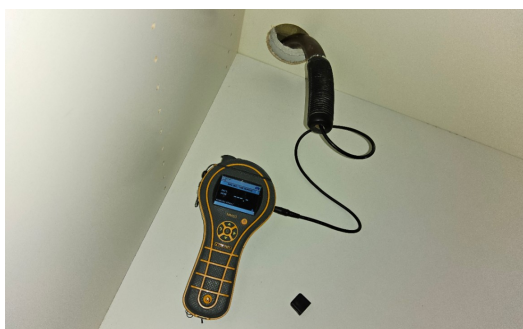
### TG 0 Tilliggende konstruksjoner våtrom

Hulltaking er foretatt uten å påvise unormale forhold. Hulltaking er foretatt ved/i bod. Fuktkvotemåling (vekt%) i konstruksjonen ble målt til 0-6.

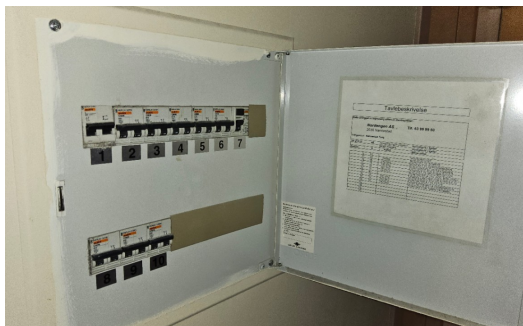
**Ja Ved manglende dokumentasjon på elektriske arbeider utført etter 1999, og fravær av tilsynsrapport nyere enn fem år, anbefales det – i tråd med retningslinjer fra Direktoratet for samfunnssikkerhet og beredskap (DSB) – å gjennomføre en utvidet kontroll av det elektriske anlegget. DSB stiller krav til dokumentasjon og sikkerhetsvurdering av elektriske installasjoner, spesielt for arbeider utført etter innføringen av forskrift om elektriske lavspenningsanlegg (FEU) i 1999.**

- Det er behov for at en kvalifisert elektrofaglig person kontrollerer det elektriske anlegget. [Gå til side](#)
