# Tilstandsrapport

Enebolig

Lyngveien 30, 3118 TØNSBERG

Befaringsdato: 24.02.2025

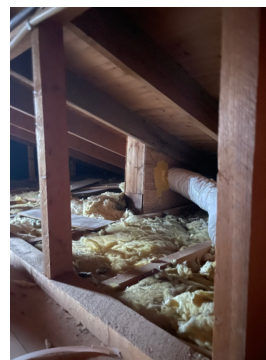
- Det er begrenset/dårlig ventilering av takkonstruksjonen.
- Det er påvist fuktskjolder/skader i takkonstruksjonen.
- Konstruksjonene har skjevheter.

På loft er det noe fuktmerker i undertak rundt pipe, dette sees i sammenheng med tidligere utettheter, da det på befaringsdagen ikke ble målt fukt av betydning. På loft er det også stedvis observert manglende luftespalter over isolasjon, og dette kan føre til kondensering i dette sjiktet. Takkonstruksjon har også noe skjevheter, men dette kan vurderes til å være normalt tatt byggeår i betraktning.

- Lufting/ventilering bør forbedres.

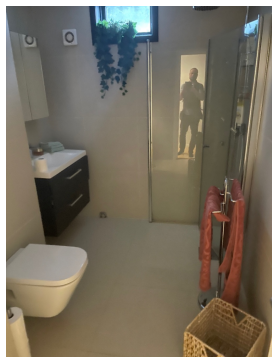
## UNDERETASJE > BAD

- Det er påvist at høydeforskjell fra topp slukrist til gulv/synlig topp membran ved dørrterskel er mindre enn 25 mm.
- Det er påvist avvik i fallforhold til sluk i forhold til krav i forskrift på byggetidspunktet.

Våtrommet fungerer med nevnte avvik, men forsiktig bruk av vann må påregnes.

- Sluket må sjekkes og rengjøres jevnlig.
- Overvåk tilstanden jevnlig. For å få tilstandsgrad 0 eller 1 må slukløsningen skiftes ut og sannsynligvis må også membransjiktet skiftes/utbedres. Det er imidlertid vanskelig å si noe om tidspunktet for når dette er nødvendig.

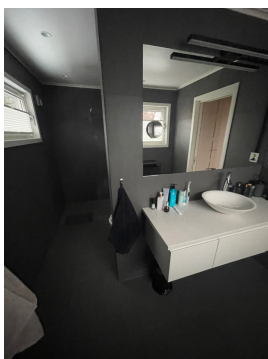
## 1. ETASJE > BAD

Vindu er delvis plassert i våtsone, og det er ikke benyttet fuktsikkert materialer på foring og lister. Dette øker faren for fuktskader, og det er tegn til noe fukt- og kondensmerker på vindusforing.
