# Tilstandsrapport

Enebolig

Tjuvhelleren 65, 4628 KRISTIANSAND S

Befaringsdato: 26.08.2025

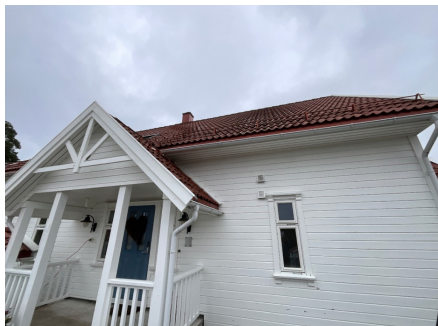
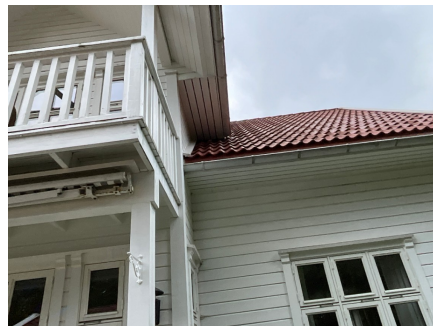
Snøfangere montert ihht byggeårets krav.

- Det er ikke behov for utbedringstiltak for snøfangere i nær fremtid.

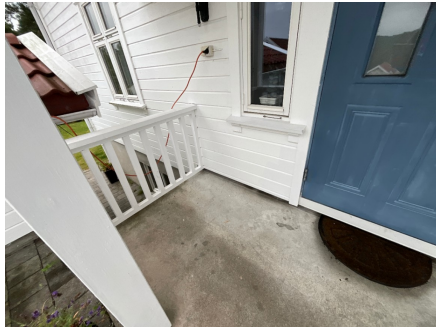
### TG 2 Veggkonstruksjon

Kledning som står nærme terrenget vil ha økt behov for maling og med fare for fukt og råte i kledningen og bakenforliggende konstruksjoner. Regelmessig vedlikehold forlenger levetiden på treverk og mur slik at fukt og vann ikke trenger inn i konstruksjonen.

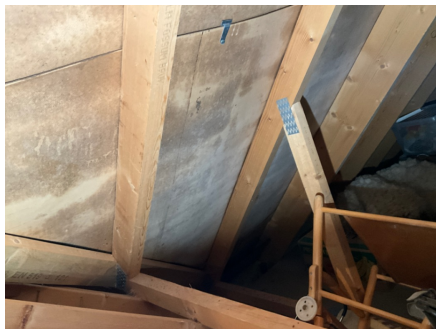
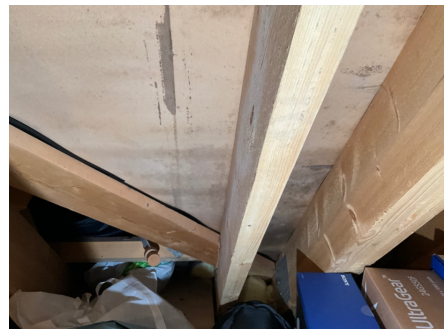
## TG 2 Takkonstruksjon/Loft

Undertak av Su-takplater, undertaket har flere merker etter fukt. Avviket kan skyldes at det kommer snø inn på undertaket som smelter når det blir varmt igjen.

Sannsynligvis er fuktmerkene av eldre dato, tørt på befaringsdagen.

Konstruksjonen bør holdes under oppsikt, da spesielt ved mye nedbør og/eller snø.

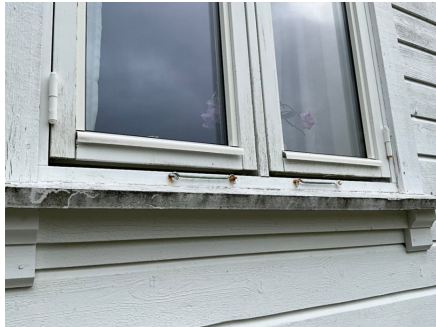
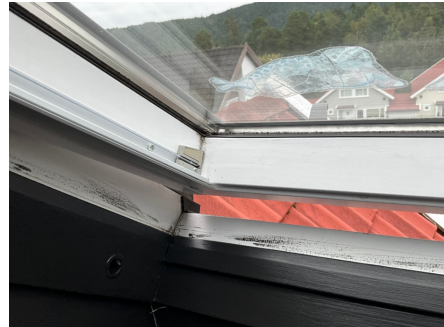
## TG 2 Vinduer

- Karmene i vinduer er slitte og det er sprekker i trevirket.
- Takvinduer har generelt kortere levetid enn vinduer som er plassert i veggene, da de blir mer utsatt for regn/snø. Beslag og tetting på utsiden er en kjent risiko og bør jevnlig inspiseres.

Det er rust på beslag og stedvis noe synlig treverk. Lokal utbedring i form av maling og utskifting av rustne beslag anbefales.

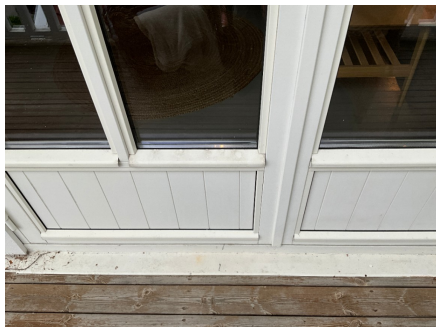
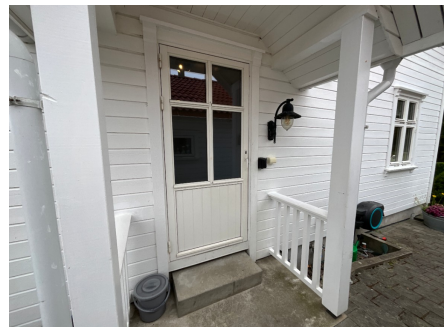
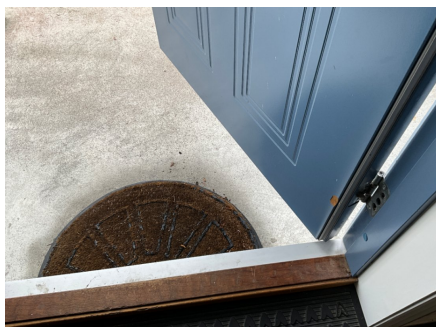
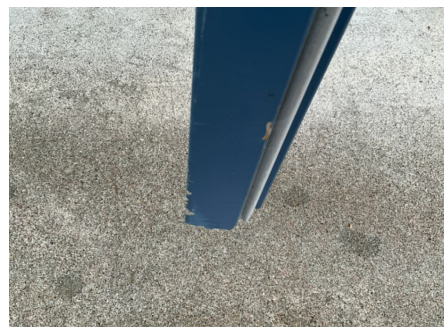
## Dører

- Dører må justeres.

Lokal utbedring anbefales, flekke med maling og justering.

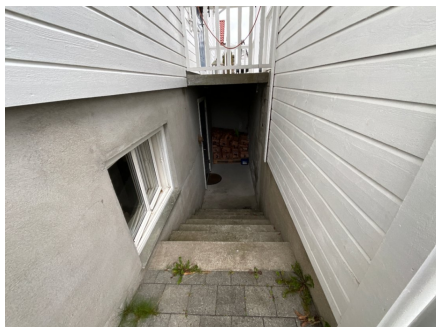
## TG 2 Utvendige trapper

Konsekvens av manglende rekkverk er at trappen er mindre sikker i bruk og gir økt fare for fallskader.

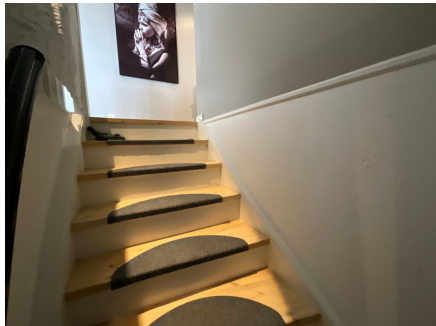
## TG 2 Innvendige trapper

Avviket gjelder kun trappen fra 1. etasje til kjelleren.

- Håndløper må monteres på vegg for å tilfredsstille krav på byggetidspunktet.

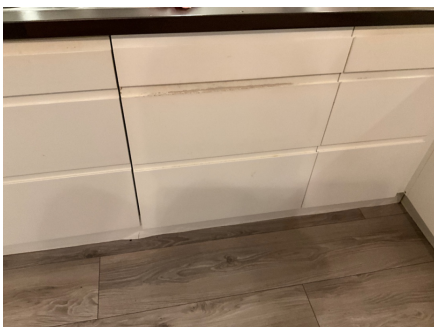
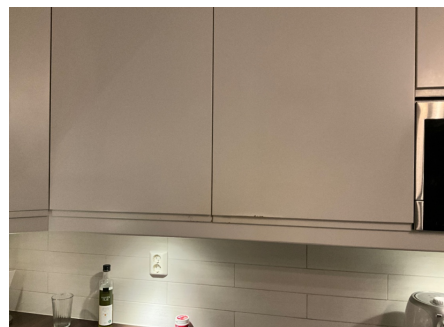
- Det er påvist skader på overflater/kjøkkeninnredning utover normal slitasjegrad.

- Det må påregnes lokal utbedring/utskiftning.

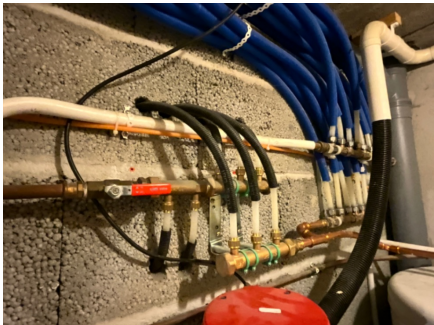
### Vannledninger

Ved lekkasje vil vannet sprute ut på gulv og vegger i teknisk rom. Fare for omfattende skader.

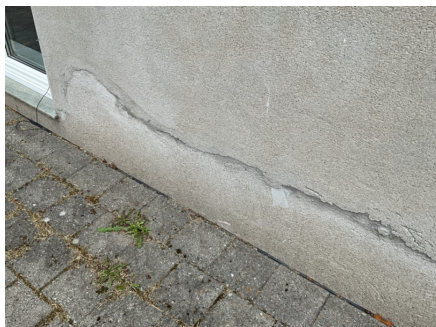
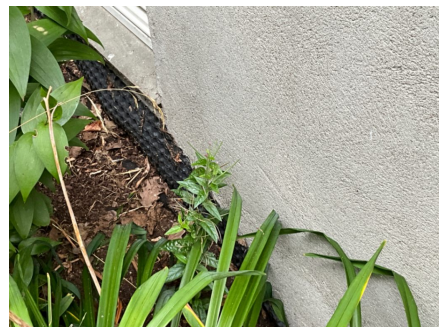
### TG 2 Fuktsikring og drenering

Deler av utvendig fuktsikring er avsluttet uten topplist, andre deler er avsluttet under terrenget eller helt i kanten av belegningsstein.

- Det bør gjøres lokale tiltak.
- Overvåk tilstanden jevnlig. For å få tilstandsgrad 0 eller 1 må dreneringen skiftes ut, men tidspunktet for når dette er nødvendig er vanskelig å si noe om. Bruken av underetg/kjeller vil og være avgjørende.

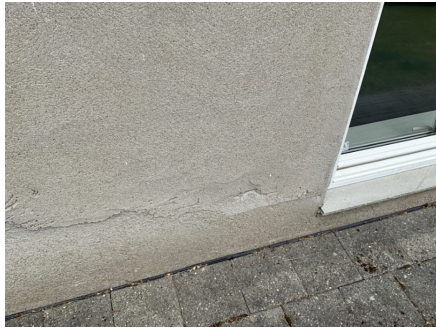
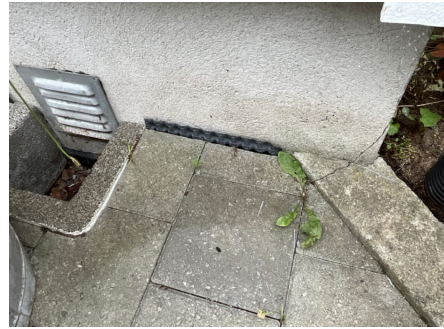
### TG 2 Grunnmur og fundamenter

- Grunnmuren har sprekke-dannelser.

Mindre sprekker og riss i bygninger er helt normalt.

- Lokal utbedring må utføres.

Pusse flatene på nytt, eventuelt lokal utbedring med kun å tette sprekken.
