# Tilstandsrapport

Tomannsbolig

Konditorveien 16, 1619 FREDRIKSTAD

Befaringsdato: 09.03.2026

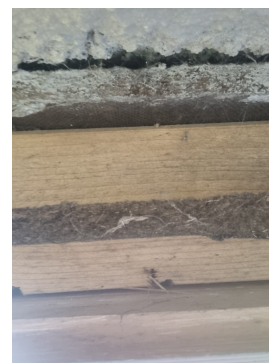
- Det bør foretas tiltak for å bedre lufting av kledningen.
- Uten tilstrekkelig lufting bak bordkledningen kan fuktighet som trenger inn bak bordene eller gjennom veggen innenfra ikke tørke opp. Dette skaper ideelle forhold for råtesopp og muggvekst.

Stedvis var trepanel noe mindre oppsprukket, men dette vurderes ikke å ha større negativ konsekvens enn det som må kunne påregnes i forhold til etableringsår.

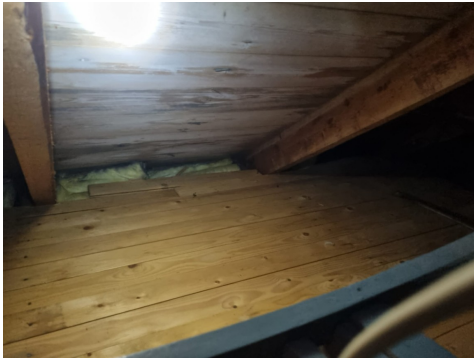
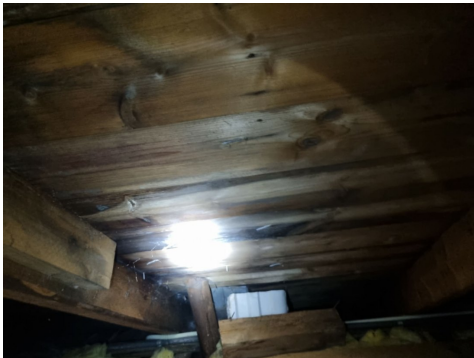
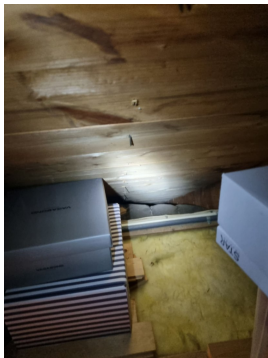
- Det er begrenset/dårlig ventilering av takkonstruksjonen.
- Det er påvist avvik rundt gjennomføringer i takflaten.
- Det er påvist fuktskjolder/skader i takkonstruksjonen.

Loft er dårlig luftet og det er fukt/kondensmerke på bordtak. Antatt tidligere lekkasje/kondensmerker ved luftehatt/lufterør til kloakkrør

Ting fungerer i dag, men det anbefales og isolere lufterør/soilrør for og unngå mer kondensering som bidrar til fukt og råteskader på bordtak. Mulig lokal utbedring må foretas av bordtak.

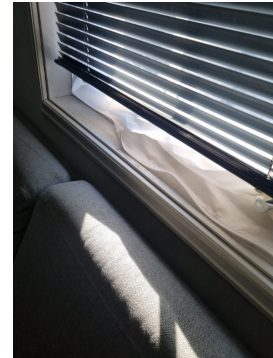
- Det er påvist tegn på innvendig kondensering av enkelte vindusglass.
- Det er avvik:

- Kondensering på enkelte glass har medført fuktskader i treverk som kan medføre utskiftningsbehov av enkelte vinduer.

Tilstandsgrad er satt med hensyn på alder/funksjon og vedlikeholdskostnader bør påregnes.

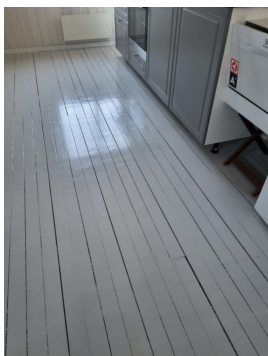
- Det er målt høydeforskjell på mellom 15-30 mm gjennom hele rommet. Tilstandsgrad 2 gis med bakgrunn i standardens krav til godkjente måleavvik.

Trebjelkelag har retningsavvik/skjevheter og noe svikt i belegg/gulv.

Det virker nå som skjevheter er stabile og ikke lenger har en negativ utvikling.

- For å få tilstandsgrad 0 eller 1 må høydeforskjeller rettes opp. Det vil imidlertid sjelden være økonomisk rasjonelt som et enkeltstående tiltak i en bolig som dette. Dersom boligen en gang skal renoveres, kan man vurdere slike tiltak.

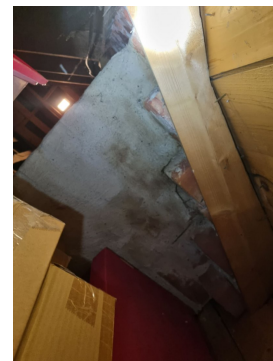
- Tidspunkt for piperehabilitering nærmer seg.

Alder på pipe tilsier det kan komme vedlikeholdsbehov av pipe og murverk

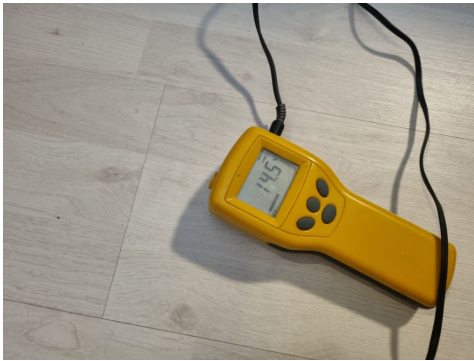
Det ble ikke avdekket fuktskade på befaring på soverom. Det er saltutslag på murverk ellers i kjeller som tyder på drenering har begrenset effekt.

Det ble indikert noe fukt på befaring med fuktmåler/indikator. Det ble ikke avdekket fuktskade på befaring.

Treverk skal ha fuktinnhold lavere enn 15 vektprosent. I treverk med fuktighet over 17 vektprosent øker faren for råte og muggsoppvekst dramatisk. Hvis fuktinnholdet ligger over 20 vektprosent, er allerede muggsoppen dannet. Fibermetningsgrad for treverk er 28 vektprosent. Innredning av rom under bakken er en risikokonstruksjon og her kan det være skjult svikt med tanke på fukt og råteskader.

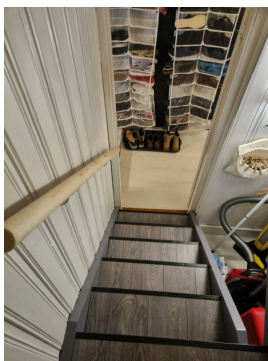
Håndløper/bedre rekkverk bør monteres for sikkerhet skyld.

Smal trapp som betyr noe begrenset adgang med f.eks møbler

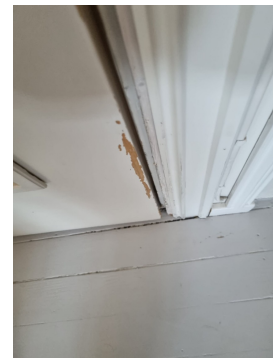
- Det er påvist avvik som tilsier at det bør foretas tiltak på enkelte dører.

Dette for og hindre skade på dør og karm

- Enkelte dører må justeres.

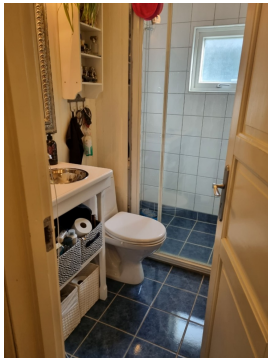
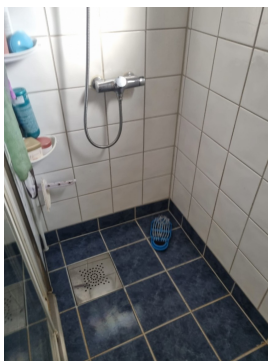
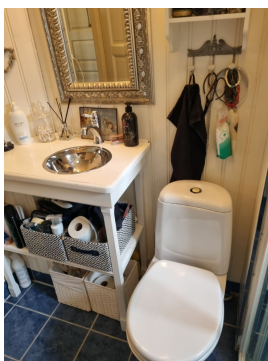
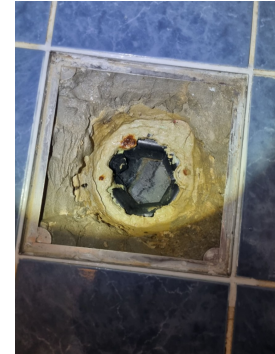
Eldre bad som ikke er bygget som et moderne våtrom.  
Det er bom i flere fliser og sprekker og løse fuger.

**Kostnadsestimat: 200 000 - 500 000**

- Våtrommet må totalrenoveres. Alle forhold med tettesjikt, våtsone, sluk m.m. må dokumenteres.
- Manglende oppgradering av våtrommet medfører høy risiko for at konstruksjonene ikke vil tåle vanlig bruk av vann eller lekkasjer. Dette kan føre til fuktskader på tilstøtende konstruksjoner.

Ved fortsatt bruk av bad anbefales det og montere dusjkabinett.

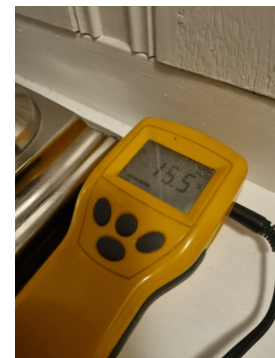
Det ble påvist noe forhøyet fuktverdier i konstruksjonen, men det ble ikke sett skader på beføring.

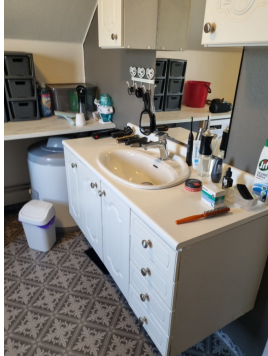
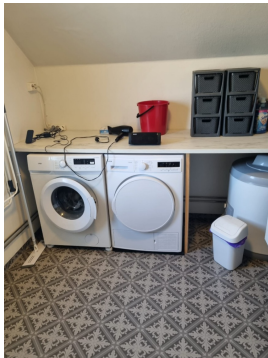
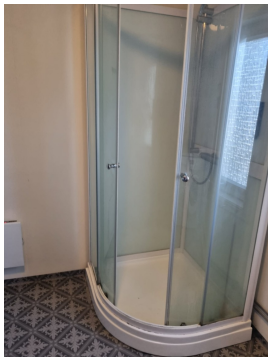
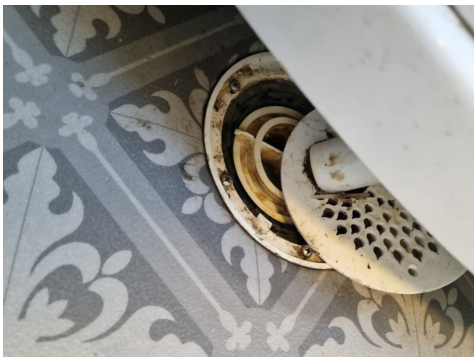
**Kostnadsestimat: 200 000 - 500 000**

- Våtrommet må totalrenoveres. Alle forhold med tettesjikt, våtsone, sluk m.m. må dokumenteres.
- Manglende oppgradering av våtrommet medfører høy risiko for at konstruksjonene ikke vil tåle vanlig bruk av vann eller lekkasjer. Selv om det er dusjkabinett, er det fortsatt en betydelig risiko for at våtrommets konstruksjoner ikke tåler lekkasjer. Dette kan føre til fuktskader på tilstøtende konstruksjoner.

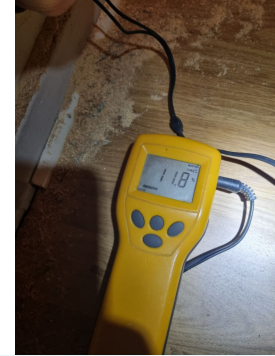
Det er laget hull og ingen fukt ble påvist.

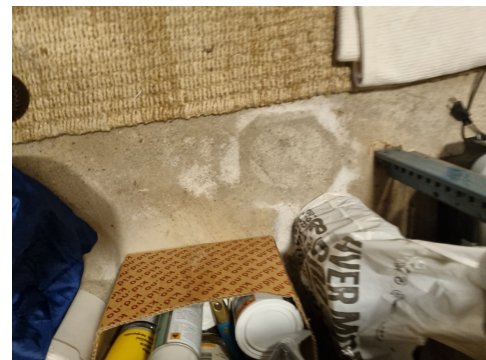
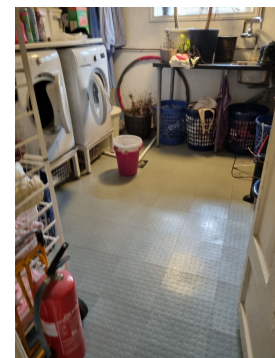
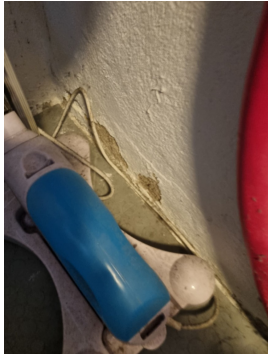
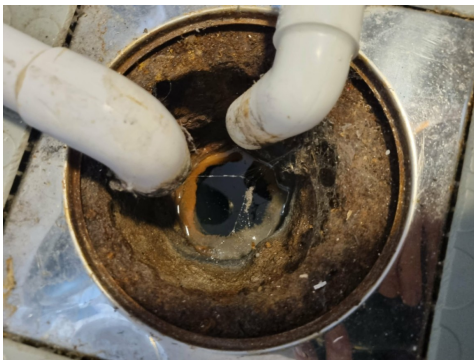
Rommet er ikke bygget som et moderne våtrom og påkostninger bør påregnes

**Kostnadsestimat: 200 000 - 500 000**

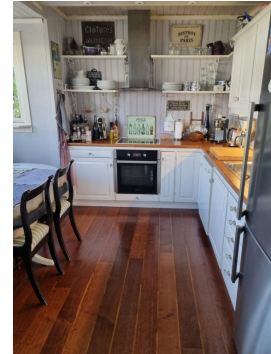
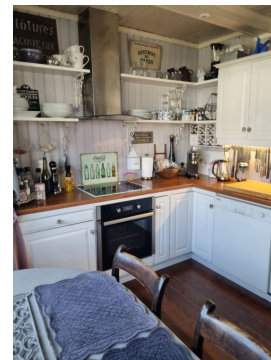
- Det er påvist at overflater har noe skader.

Noe utbedringer bør påregnes.

- Overflater må utbedres eller skiftes.

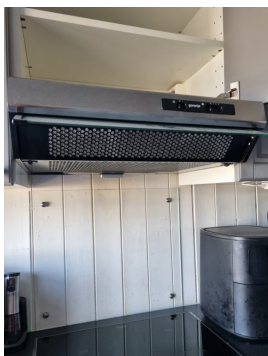
Matlukt og dårlig innemiljø på kjøkken.

- Om mulig bør det etableres mekanisk/forsert avtrekk ut fra kokesonen.

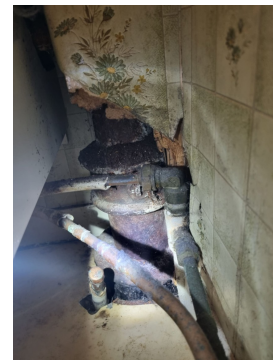
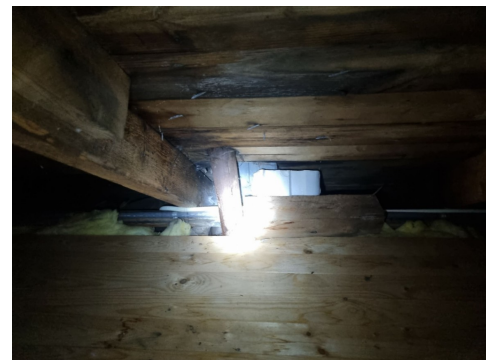
- Det er påvist skade som følge av angrep av fukt/råte.

Det er kondens/vannskader ved innebygget soilrør. Antatt eldre skade som har pågått over tid.

**Kostnadsestimat: 20 000 - 100 000**

- Gjennomføre ytterligere undersøkelser og foreta utbedring av skade.
- Skader i rommet må utbedres.

Her må det påregnes kostnader til utbedringer

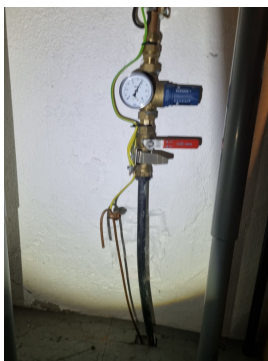
Det er ikke behov for utbedringstiltak siden anlegget fungerer i dag, men ut ifra alder kan skader plutselig oppstå på eldre anlegg som medfører kostnader til utbedringer.

- Det er ikke behov for utbedringstiltak siden anlegget fungerer i dag, men ut ifra alder kan skader plutselig oppstå på eldre anlegg.
- I forbindelse med oppgradering av våtrom vil det være naturlig med utskiftning av rør.
