Tilstandsrapport

Enebolig

Skramstadsæterveien 83, 2450 RENA

Befaringsdato: 14.02.2025

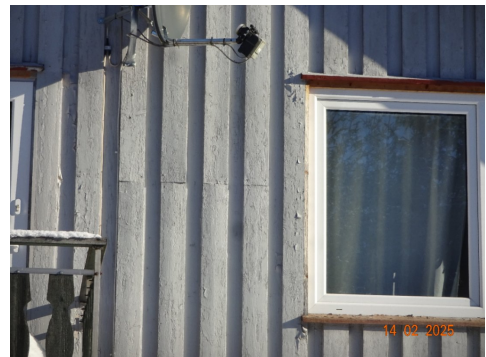
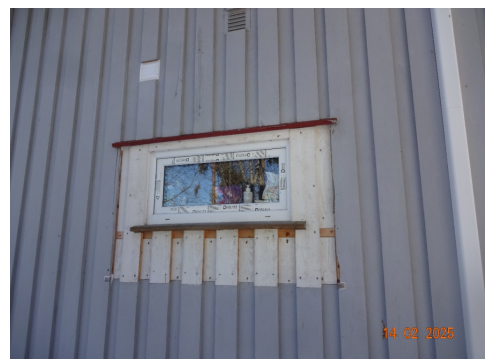
Panel er ført helt ned mot vannbrett, fare for fuktopptrekk og forvitring.

- Det bør foretas tiltak for å bedre lufting av kledningen.
- Det må foretas tiltak for å lukke avviket.

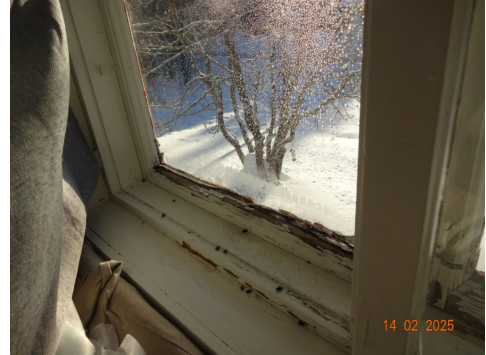
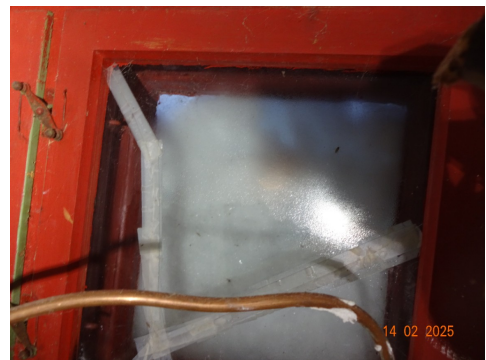
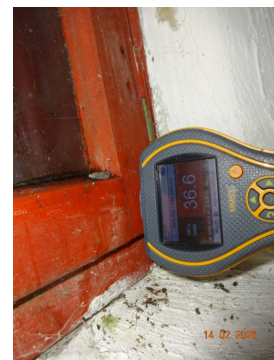
- Det er påvist at enkelte vinduer er vanskelig å åpne/lukke.
- Det er påvist avvik rundt innsettingsdetaljer.
- Det er påvist tegn på innvendig kondensering av enkelte vindusglass.
- Karmene i vinduer er slitte og det er sprekker i treverket.

Det er påvist sprekke i vindusglass i kjeller.

- Det må påregnes noe vedlikehold og at enkelte vinduer må skiftes ut.
- Kondensering på enkelte glass har medført fuktskader i treverk som kan medføre utskiftningsbehov av enkelte vinduer.
- Det må foretas lokal utbedring.

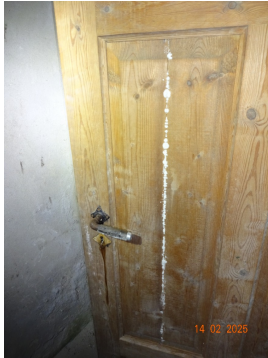
TG 2 Dører

- Det er påvist andre avvik:
- Det er påvist muggsopp på ytterdør til kjeller.

- Det må foretas tiltak for å lukke avviket.

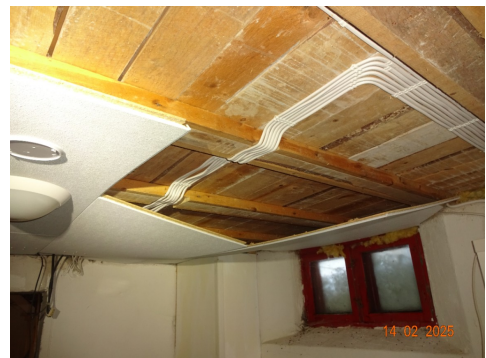
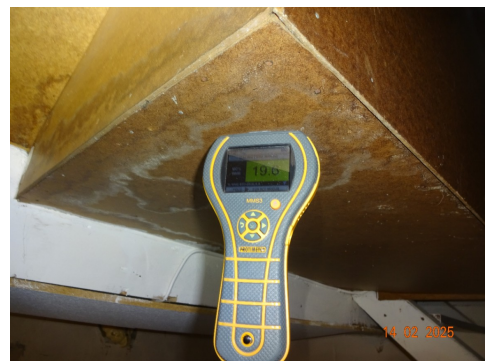
Det er påvist fukttskjolder i plate over trapp til kjeller. Ved bruk av fuktmåler ble det registrert noe fuktighet.

- Det må foretas tiltak for å lukke avviket.

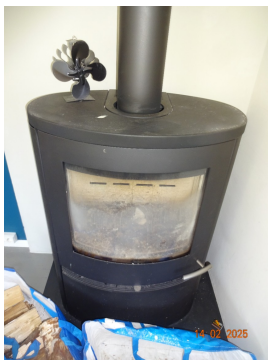
- Mer enn halvparten av forventet brukstid er passert på pipe.
Sprekk/riss i ildstein inne i ovn.

Ildstein bør skiftes.

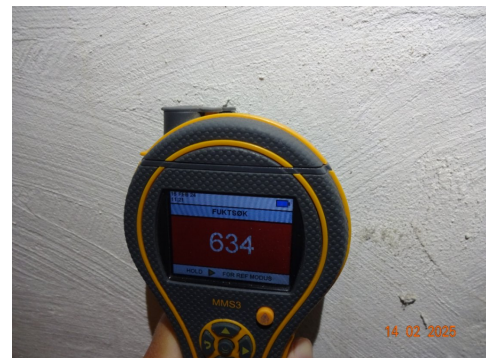
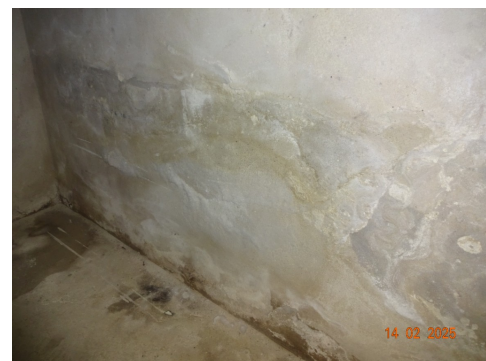
! TG 2 Rom Under Terreng

- Det er påvist indikasjoner på noe fuktgjennomtrenging i kjellergulv.
- Det er påvist indikasjoner på noe fuktgjennomtrenging inn i kjellermur.

Steder med saltutslag på kjelleryttervegger, etter fuktgjennomgang i veggene.

Saltutslag dannes når fuktighet trenger gjennom murkonstruksjoner og transporterer saltmineraler ut til overflaten. Når vannet fordampes blir det krystalliserte saltet liggende igjen på overflaten av murverket eller betongen.

- Det påviste fuktnivå gir grunn til å overvåke konstruksjonen jevnlig for å se utvikling over tid, og eventuelt foreta tiltak for å unngå fuktskader.

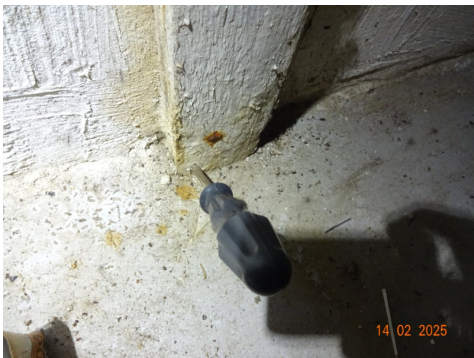
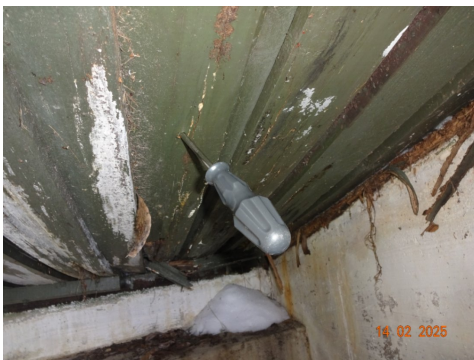
! TG 3 Innvendige trapper

Det er påvist råteskade i treverk i kontakt med støpt gulv.

Råteskadet trelem over trapp til kjeller.

- Det er ikke krav om utbedring av rekkverkshøyder opp til dagens krav.
- Håndløper bør monteres, men det var ikke krav på byggetidspunktet.
- Det er ikke krav om utbedring av åpninger opp til dagens krav.

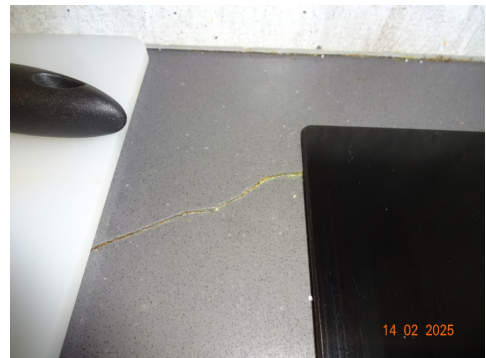
Det er påvist sprekke i steinplate.

Mangler plate foran oppvaskmaskin. Feste til plate er skadet.

Det er ikke påvist tegn på at det er montert lekkasjedeteksjon ved oppvaskmaskin/oppvaskkum, dette er et krav på kjøkkenet utifra alder.

- Det må foretas tiltak for å lukke avviket.
