Enebolig  
Rustadvegen 150  
2090 Hurdal

**Boligens tekniske tilstand:**

Dato: 18/08/2025

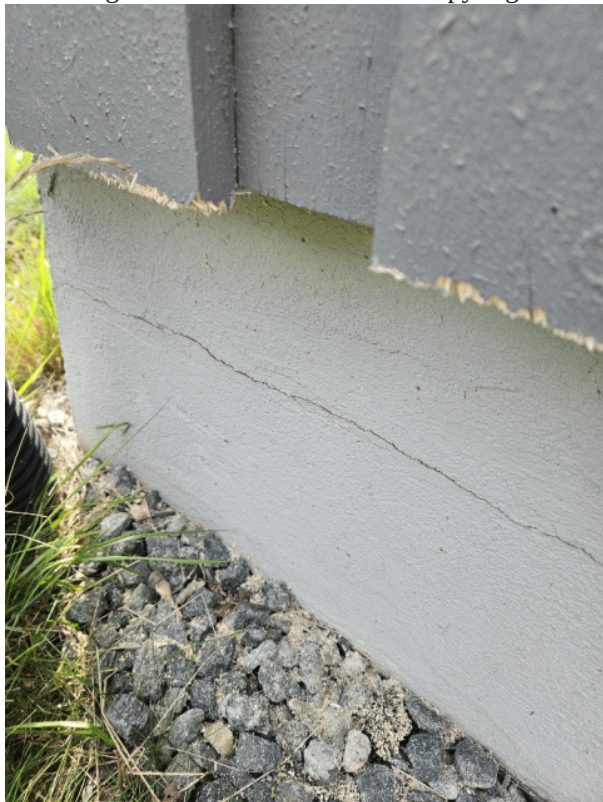
### TG 3 1.1 Byggegrunn, fundamenter, grunnmur, drenering og sikring mot vann og fuktighet

Det er små riss, setningsprekker og avflassing av puss på enkelte steder på grunnmuren. TG2

Det ble fuktsøkt forhøyede fuktverdier i kjelleretasjen og det er synlig saltutslag, fuktinntrenging, avflassing av maling/puss på nedre del av vegger og på kjellergulv, dette er en indikasjon på at det ikke ligger tettesjikt (plast) til grunn, kapillært oppsug fra grunn og terreng og at det er dreneringsvikt. TG3 Det må påberegnes å etablere ny drenering i nær fremtid. Se også punkt 9.1.1 - 9.1.3 (rom under terreng).

| TAKSTMANNENS VURDERING VED TG3: | |
|---|---|
| | <p>Det er tydelig skjevhet i ringmur på gavlvegg. TG2 Ytterligere undersøkelser må gjøres.</p> <p>Det er små riss, setningsprekker og avflassing av puss på enkelte steder på grunnmuren. TG2</p> <p>Hjemmelshaver opplyser om at det mangler drenering på deler av langsiden. TG3</p> <p>Det ble fuktsøkt forhøye fuktverdeier i kjelleretasjen og det er synlig saltutslag, fuktinntrenging, avflassing av maling/puss på nedre del av vegger og på kjellergulv, dette er en indikasjon på at det ikke ligger tettesjikt (plast) til grunn, kapillært oppsug fra grunn og terreng og at det er dreneringsvikt. TG3 Det påberegnes å etablere ny drenering i nær fremtid. Se også punkt 9.1.1 - 9.1.3 (rom under terreng).</p> <p>Estimert kostnad er ment å være orienterende for denne type arbeid. Denne rapporten må ikke oppfattes som et pristilbud på utbedring. Endelig pris på utbedring får man først hvis det innhentes pristilbud fra håndverkerfirmaer.</p> <p>Takstmannens prisvurdering ved utskiftning antas mer enn Kr. 300 000</p> |

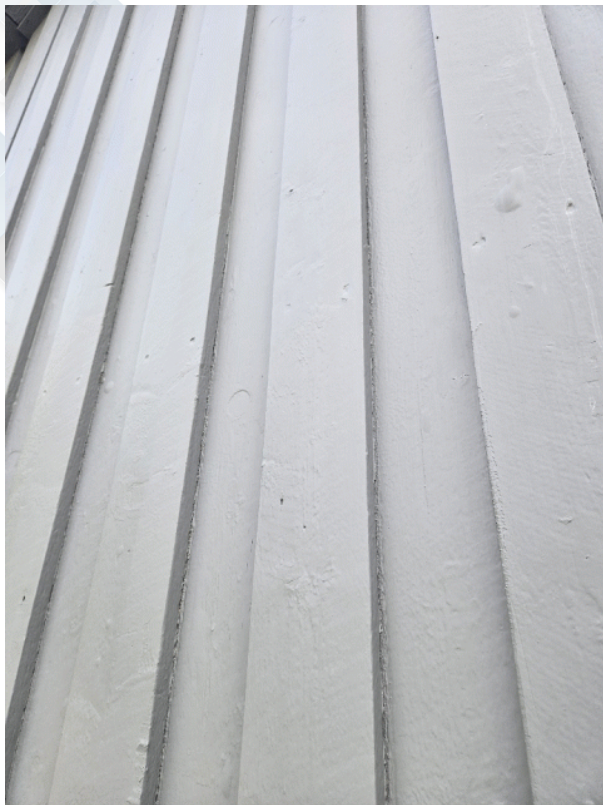
Det er stedvis fuktinntrenging over enkelte vinduer og det mangler beslag vannbrett over vinduer. TG2 i grenseland til TG3

Ytterkledningen fra byggeår er opprinnelig behandlingen med linolje som over tid er behandlet med akryl eller dekkbeis. Dette har ført til uttørring, sprekker og dannelse av linoljeblærer, noe som øker risikoen for fuktskader og påfølgende råte i trekonstruksjonen. TG3 . Det må påberegnes at all nyere maling må fjernes, enten med IR-lampe, kjemisk malingfjerning eller, dersom skadene er betydelige, at hele panelkledningen må skiftes ut i nær fremtid.

| TAKSTMANNENS VURDERING VED TG3: | |
|---|---|
| | <p>Det er ikke luftespalte under ytterkledningen rundt tilbygget og det mangler museband under nyere ytterkledningen fra 2012. TG2</p> <p>Det er stedvis fuktinntrenging over enkelte vinduer og det mangler beslag vannbrett over vinduer. TG2 i grenseland til TG3</p> <p>Ytterkledningen fra byggeår er opprinnelig behandlingen med linolje som over tid er behandlet med akryl eller dekkbeis. Dette har ført til uttørking, sprekker og dannelsen av linoljeblærer, noe som øker risikoen for fuktskader og påfølgende råte i trekonstruksjonen. TG3 . Det må påberegnes at all nyere maling må fjernes, enten med IR-lampe, kjemisk malingfjerning eller, dersom skadene er betydelige, at hele panelkledningen må skiftes ut i nær fremtid.</p> <p>Estimert kostnad er ment å være orienterende for denne type arbeid. Denne rapporten må ikke oppfattes som et pristilbud på utbedring. Endelig pris på utbedring får man først hvis det innhentes pristilbud fra håndverkerfirmaer.</p> <p>Takstmannens prisvurdering ved utskiftning antas mellom Kr. 100 000. - og 300.000.-</p> |

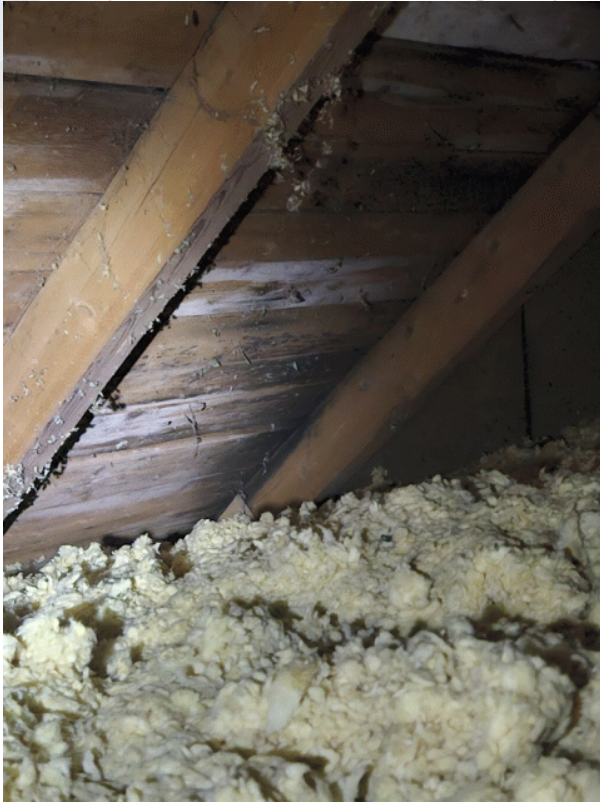
### TG 2 5.1 Loft (konstruksjonsoppbygging)

Det er fuktskjolder på skorstein og stedvis i undertaket, fuktskjoldene ser ut til å være av eldre dato. TG2 Fuktskjoldene ble ikke fuktmålt, grunnet at kryploft ikke har gangbart gulv. TGIU Ytterligere undersøkelser må gjøres.

| TAKSTMANNENS VURDERING VED TG2: | |
|---|---|
| | Det er fuktskjolder på skorstein og stedvis i undertaket, fuktskjoldene ser ut til å være av eldre dato. TG2<br>Fuktskjoldene ble ikke fuktmålt, grunnet at krypeloft ikke har gangbart gulv. TGIU Ytterligere undersøkelser må gjøres.<br>Det er noe museekskremitter på isolasjonen og vepsebol på begge sider av yttervegg. TG2<br>Det er kun små utluftingsventiler på begge gavlvegger, det anbefales å etablere større eller flere veggventil på gavlvegger. TG2<br>Det settes også tilstandsgrad TG2, grunnet alder. |

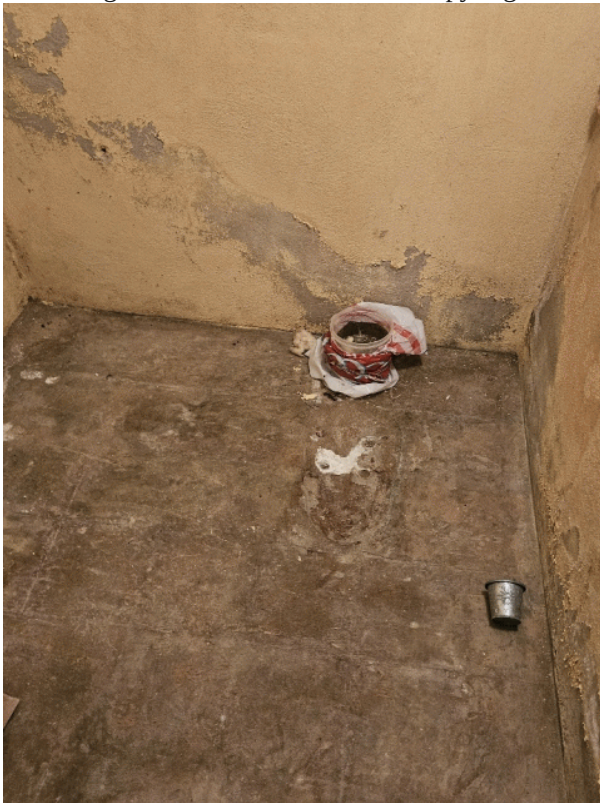
### TG 3 9.1.2 Gulvets overflate

Betonggulvene i kjelleretasjen fremstår med mye synlig fuktskjolder, skadet betong, grønske (alger), saltutslag og setningsprekker i samtlige kjellerboder. TG3 Det må påberegnes å utbedre skadet betongoverflater i nær fremtid.

| | Betonggulvene i kjelleretasjen fremstår med mye synlig fuktskjolder, skadet betong, grønske (alger), saltutslag og setningsprekker i samtlige kjellerboder. TG3 Det må påberegnes å utbedre skadet betongoverflater i nær fremtid. |

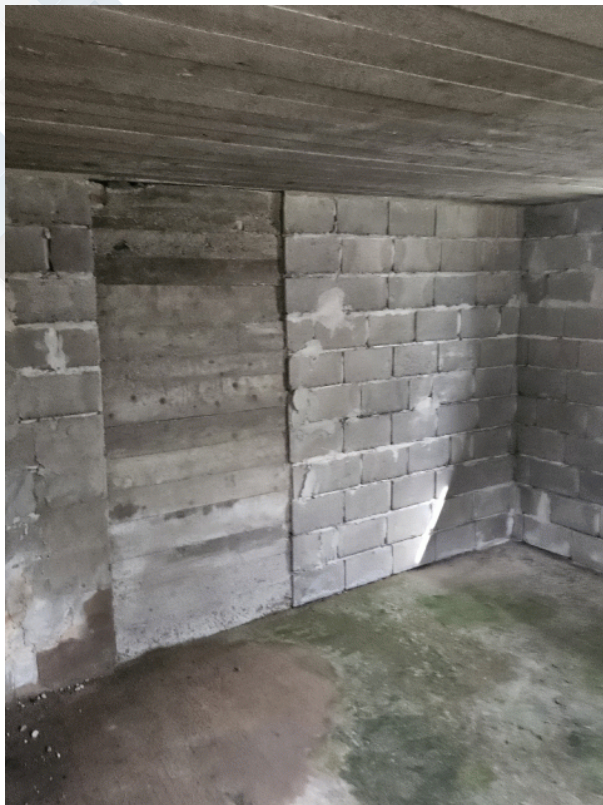
**TG 3** 9.1.3 Fuktmåling og ventilasjon

Det ble utført fuktsøk på tilfeldig utvalgte steder på betonggulvene og yttervegger hvor det avdekkes forhøyede fuktverdier. Dette er en indikasjon på at støpt betonggulv ligger direkte på grunn uten tettesjikt (plast) til grunn og at det er dreneringsvikt. TG3 Ytterligere undersøkelser må gjøres. Det er ikke tilstrekkelig veggventiler ventilering i kjelleretasjen. Se punkt 10.3.

| | Det ble utført fuktsøk på tilfeldig utvalgte steder på betonggulvene og yttervegger hvor det avdekkes forhøyede fuktverdier, Dette er en indikasjon på at støpt betonggulv ligger direkte på grunn uten tettesjikt (plast) til grunn og at det er dreneringsvikt. TG3 Ytterligere undersøkelser må gjøres. Det er ikke tilstrekkelig veggventiler ventilering i kjelleretasjen. Se punkt 10.3. |
