# Tilstandsrapport

levert av Anticimex AS

Nordre Steinestø 1A  
5108 HORDVIK  
Gnr./Bnr.: 172/190  
Seksjonsnr. : 1  
Bergen kommune

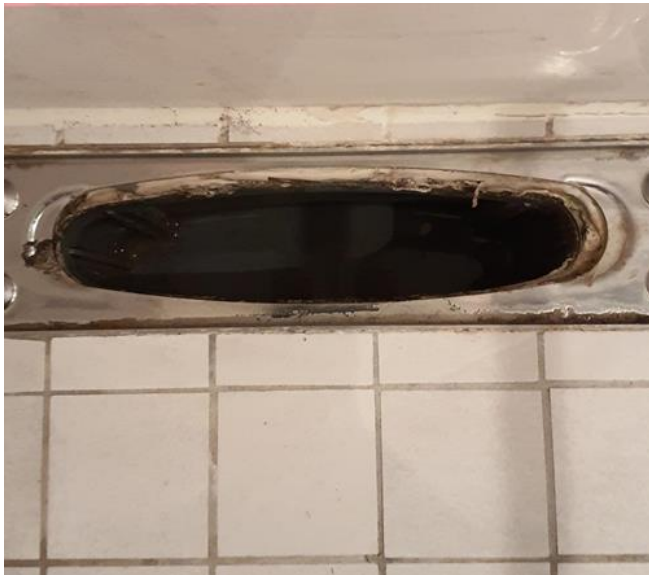
Våtrom - [Bad underetasje]

| | TG 2 | <div>Sanitærutstyr / innredning</div> <div>Drenering fra innebygget toalettsisterne er ikke registrert. Det kan derfor ikke verifiseres om vanninstallasjonen er utført slik at eventuelt lekkasjevann raskt blir synliggjort. Ytterligere undersøkelser anbefales slik at tiltak kan iverksettes ved behov.</div> |

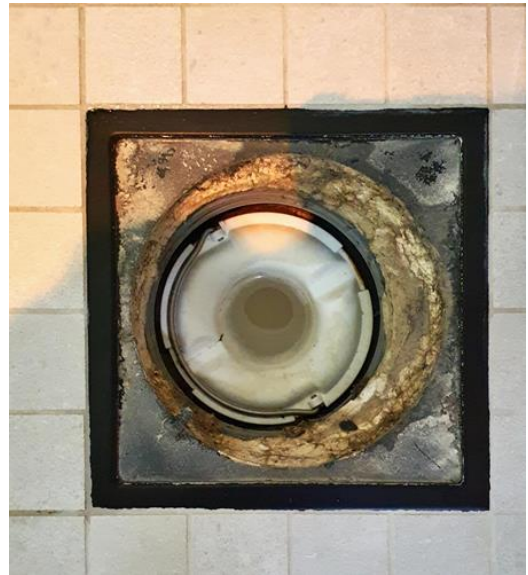
Våtrom - [Bad 1. etasje]

| | TG 2 | Sanitærutstyr / innredning | Drenering fra innebygget toalettsisterne er ikke registrert. Det kan derfor ikke verifiseres om vanninstallasjonen er utført slik at eventuelt lekkasjevann raskt blir synliggjort. Ytterligere undersøkelser anbefales slik at tiltak kan iverksettes ved behov. |
| | | Membran, tettesjikt og overgang til sluk. | Overgang mellom sluk og membran er uoversiktlig. Det kan derfor ikke verifiseres at utførelsen er korrekt, eller at lekkasjesikkerheten er ivaretatt. Ytterligere undersøkelser anbefales slik at tilstanden kan kartlegges og nødvendige tiltak kan iverksettes. |
| | | Fallforhold (gulv) | Ingen lokalfall i sluksonen. Fallforholdet fører ikke til tilfredsstillende avrenning av bruksvannet i nedslagsfeltet. Tiltak må påregnes.<br><br>Fallforhold utenfor sluksonen vurderes til å ikke være tilstrekkelig for å lede eventuelt lekkasjevann til sluk, og det er ikke oppkant ved dørterskel. Ved en eventuell lekkasje er det fare for at vann kan renne ut i tiliggende arealer og forårsaker skader. |

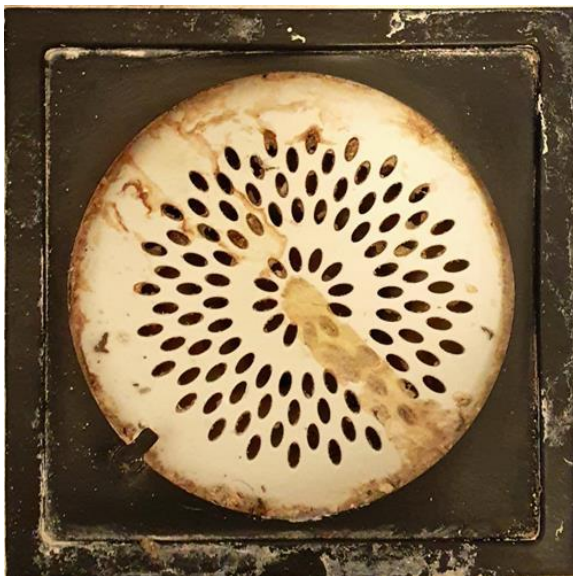
Våtrom - [Vaskerom]

### TG 2 Membran, tettesjikt og overgang til sluk. | Grunnet plastrist er det ikke mulig å foreta undersøkelse av sluket. Utførelse vedrørende tettedetaljer /tilstand er ukjent. Ytterligere undersøkelser anbefales.
