Tilstandsrapport

Tomannsbolig

Eventyrvegen 23 , 7650 VERDAL

Befaringsdato: 17.04.2026

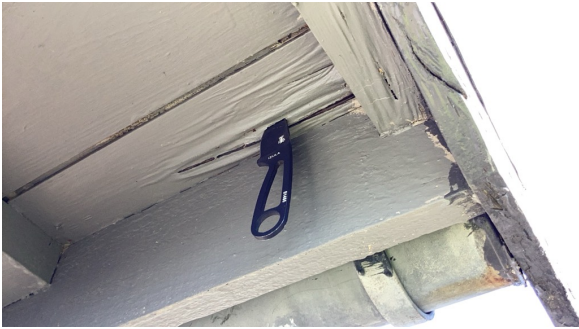
Ukjent restlevetid på tekkingen med de begrensninger dette medfører. Når taktekking og undertak begynner å bli gamle, øker risikoen for lekkasjer, noe som kan føre til omfattende og kostbare reparasjoner av underliggende konstruksjoner dersom en ikke foretar tiltak på konstruksjonene før dette oppstår. Registrert råte i undertak ved takutstikk.

Lokal utbedring iht registrerte avvik og løpende kontroll mtp ukjent restlevetid.

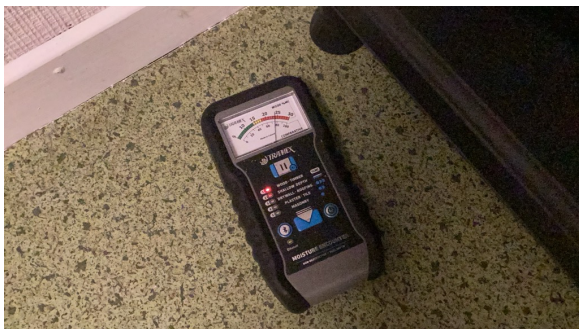
Registrert saltutslag på vegger og gulv, ved søk med kapasitiv fuktindikator ble det registrert forhøyede fuktverdier på fritt eksponerte murvegger og gulv. På den tiden huset ble bygd, var det ikke vanlig med fuksikring mot grunnen. Jordfukt vil derfor trenge inn.

Oppforet gulv er erfaringsmessig en risikokonstruksjon, ofte beheftet med skjulte skader.

Saltutslag og fuksmålinger kan tyde på lekkasjer gjennom kapillærbrytende sjikt på utsiden av veggen. Manglende fuksikring eller gjengrodde dremsmasser og tett dremsledning kan gi fukskader på store deler av veggen. Symptomer er saltutslag, avskalling og blærer på nedre delen av veggen. Fukskader nederst på veggen kan også skyldes kapillærtransport av fukt gjennom fundament som står i kontakt med fuktig byggegrunn.

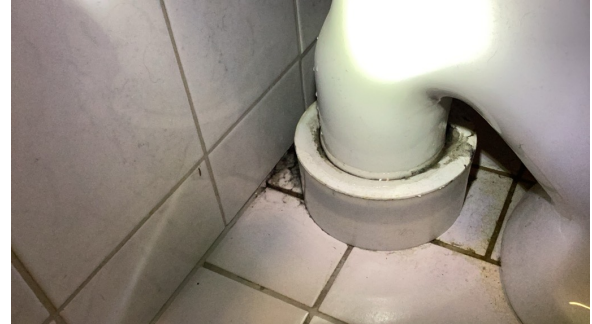
1. ETASJE > BAD

Registrert motfall fra sluk, utslag ved fuktsøk på vegg i dusjsonen, riss i flisfuger, oppsprekking i silikon i overgangen gulv/vegg, lekkasje fra rør til toalett.
En må forvente generell oppgradering av våtrommets tettesjikt/membran for at våtrommet skal tåle en normal bruk etter dagens krav (tett våtsone). En samlet TG 3 for rommet er satt med bakgrunn i alder og manglende tetthet i våtsone på rommet.

- Manglende oppgradering av våtrommet medfører høy risiko for at konstruksjonene ikke vil tåle vanlig bruk av vann eller lekkasjer. Dette kan føre til fuktskader på tilstøtende konstruksjoner.

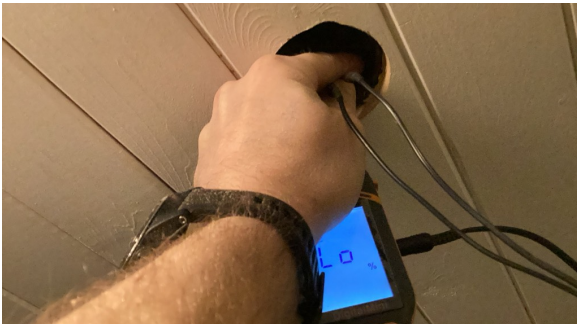
KJELLER > VASKEKJELLER

Hulltaking er foretatt uten å påvise unormale forhold. Hulltaking er foretatt fra trimrom i kjeller.

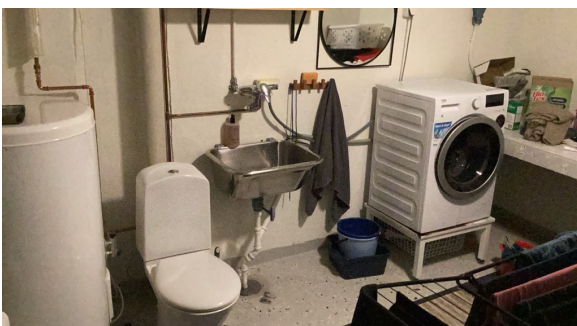
KJELLER > VASKEKJELLER

Vaskekjeller fra byggeår.
Rommet har gulv uten gulvvarme, ingen oppvarming forøvrig
Gulv og vegger har malt betong, og himling har panel.
Innredet med gulvmontert WC, skyllekar og opplegg for vaskemaskin.
Naturlig avtrekk, ingen tilluft.
Plastsluk i gulv.

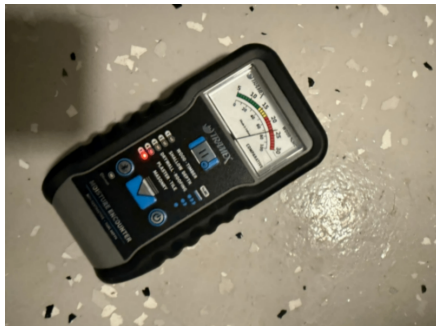
KJELLER > VASKEKJELLER

Registrert negative utslag ved søk med kapasitiv fuktmåler. Noe avskallinger i maling rundt sluk.

Fukt i gulv skyldes sannsynlig kapillærsug (fuktopptrekk) fra grunn. Dette på grunn av manglende fuksikring mot grunn, noe som ikke ble vanlig før ca. 1980, samt manglende / sviktende fuksikring og drenering rundt boligen.

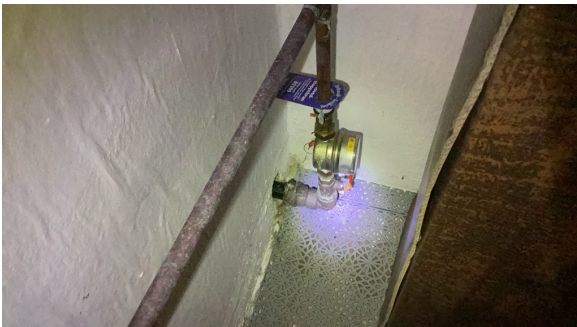
TG 2 Avløpsrør

- Det er ikke behov for utbedringstiltak siden anlegget fungerer i dag, men ut ifra alder kan skader plutselig oppstå på eldre anlegg.
