# Tilstandsrapport

📍 Verkstedalleen 8, 2010 STRØMMEN

# gnr. 78, bnr. 400, snr. 32

Rapportdato: 06.01.2025

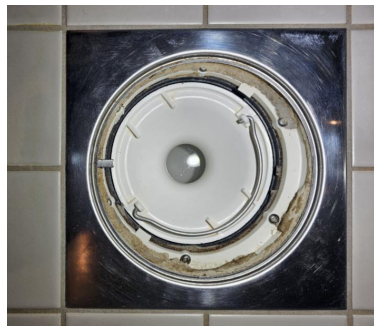
Plastsluk med klemring for membran. Hovedsluk er plassert i dusjsonen. Hjelpesluk under servantskap. Membran/slukmansjett er synlig i hovedsluk. For øvrig lot det seg ikke konstatere hvordan membran er anlagt da det krever inngrep i konstruksjonen. Membran og sluk vurderes blant annet i forhold til alder. Mindre enn halvparten av forventet brukstid er oppbrukt.

Hovedsluk.

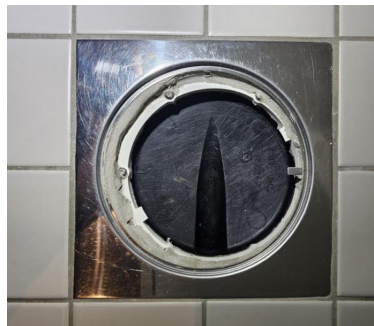
Hjelpesluk.
