# Tilstandsrapport

Rekkehusleilighet i borettslag

Svalbardgata 39 B, 8610 MO I RANA

Befaringsdato: 18.06.2025

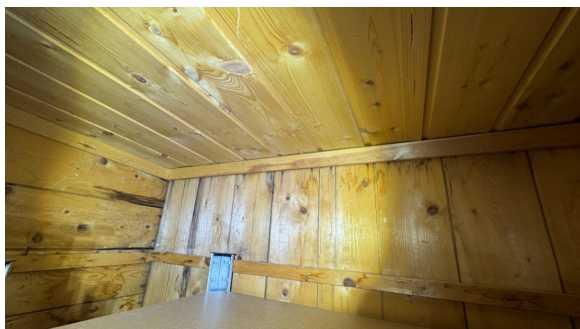
- Hele takkonstruksjonen er gjenbygget. Det er ingen mulighet til vurdering utover alder og observasjoner fra underliggende etg.
- Det er påvist fuktskjolder i undertak/takkonstruksjon.

Det er registrert noe fuktmerker i tak/veggkonstruksjon i bod mellom boenhetene.

Nærmere undersøkelser angående fuktmerker anbefales.

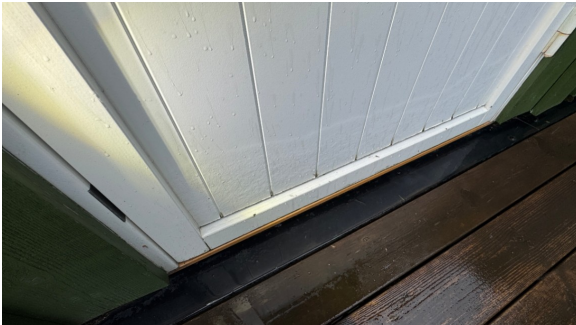
Terrassedør i stuen har noe utvendig fuktsvell.

Utskifting av døren bør påregnes på sikt.

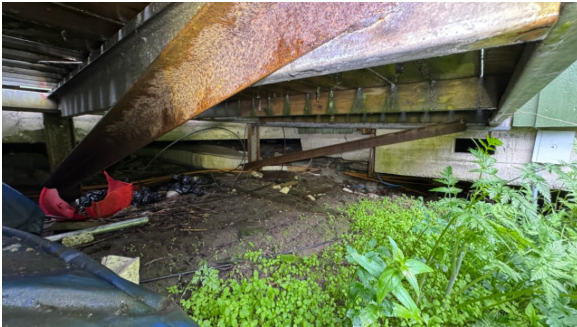
Skråavstiving på terrassen er løsnet.

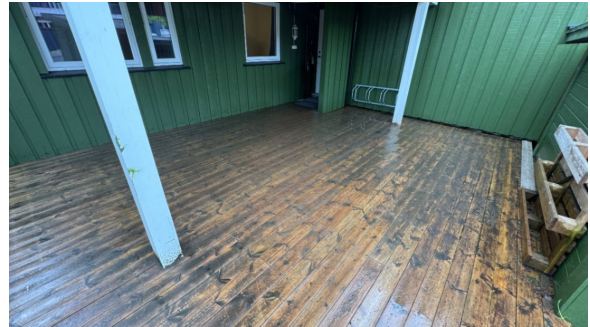
Terrasser er værslitt.

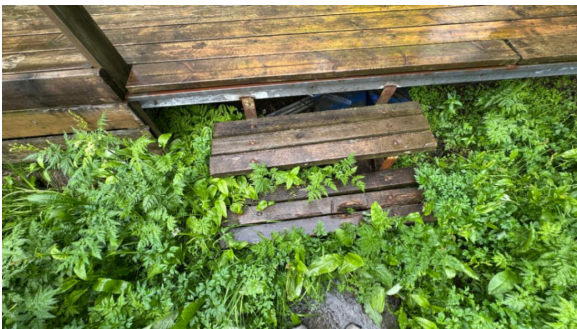
Trappen er løs.

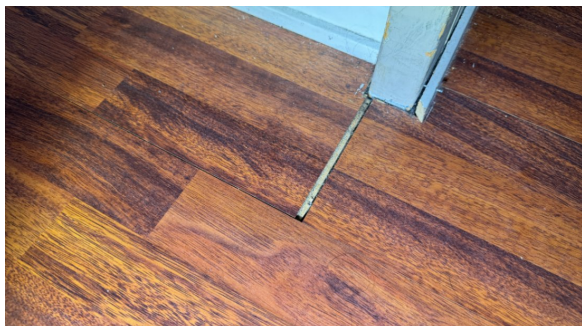
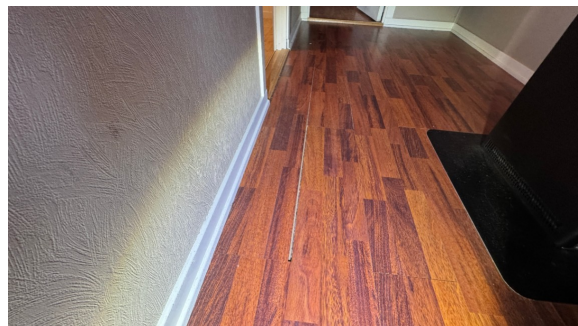
Det er glipper i laminaten.

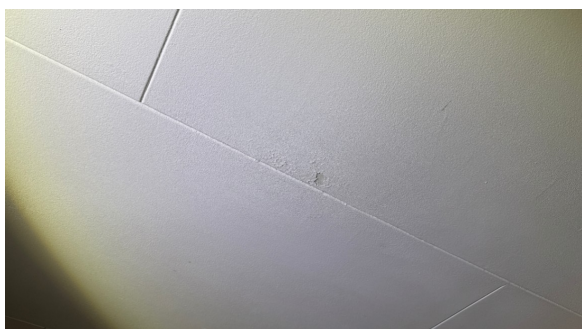
Avflassing av maling på takplater.

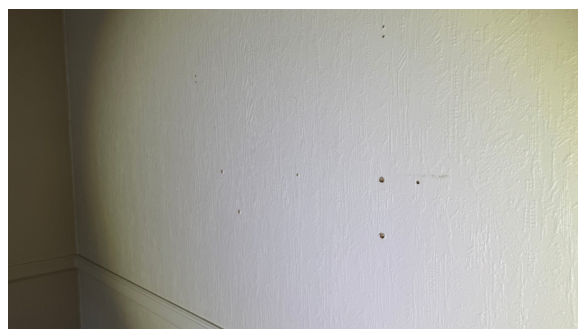
Det er en del skruerull i enkelte vegger.

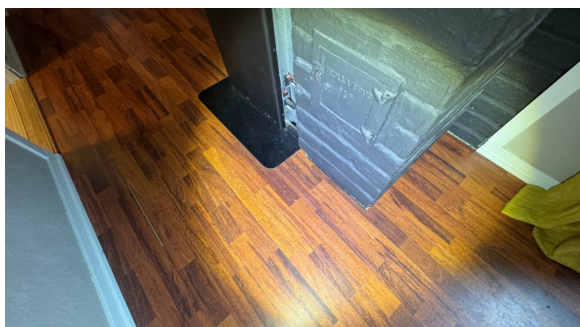
Ildfast plate mangler på gulvet under sotluke/feieluke på pipe.

Nærmere undersøkelser anbefales.

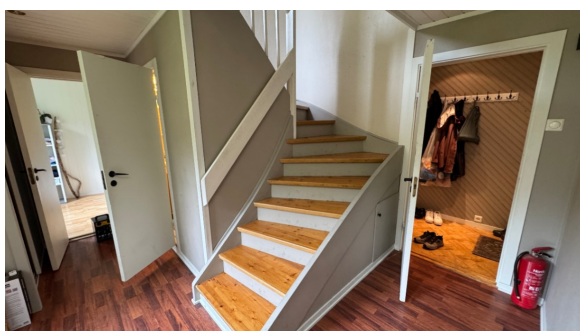
Trappen mangler rekkverk.

- Rekkverk må monteres for å lukke avviket.

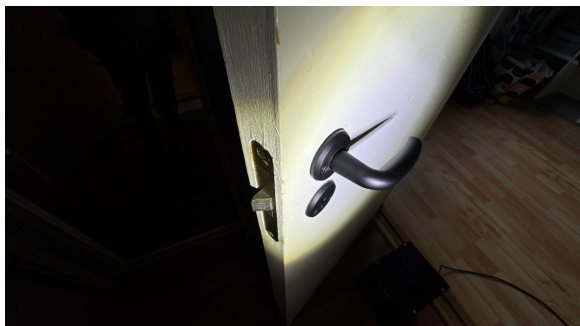
- Det er påvist avvik som tilsier at det bør foretas tiltak på enkelte dører.

Dørvrider er ikke festet tilfredsstillende.

Dørvrider bør festes tilfredsstillende.

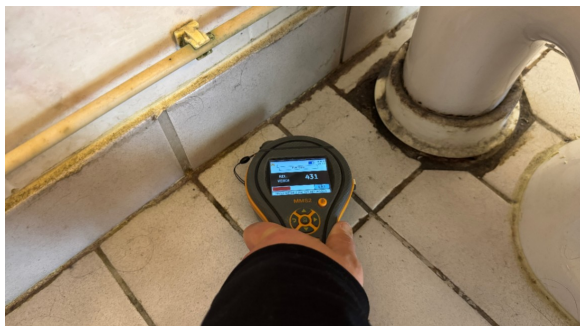
TG3 settes på grunn av standardens strenge krav til våtrom. Mer enn forventet brukstid på membran/tettesjikt er oppbrukt.  
Det er registrert forhøyede fuktverdier i gulvet.

Forhøyede fuktverdier ble registrert.

- Våtrommet må totalrenoveres. Alle forhold med tettesjikt, våtsone, sluk m.m. må dokumenteres.
- Manglende oppgradering av våtrommet medfører høy risiko for at konstruksjonene ikke vil tåle vanlig bruk av vann eller lekkasjer. Selv om det er dusjkabinett, er det fortsatt en betydelig risiko for at våtrommets konstruksjoner ikke tåler lekkasjer. Dette kan føre til fuktskader på tilstøtende konstruksjoner.

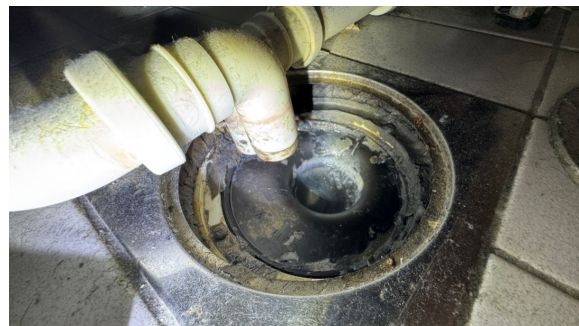
Kontroll av sluk.

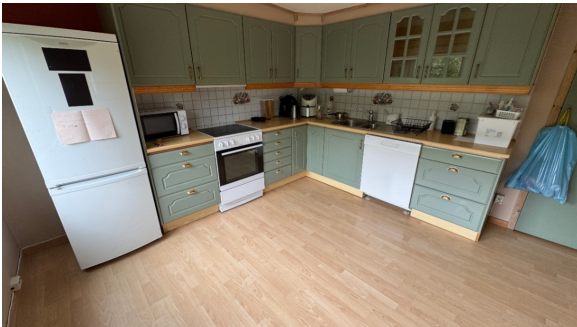
Kjøkkeninnredningen har normal bruksslitasje.

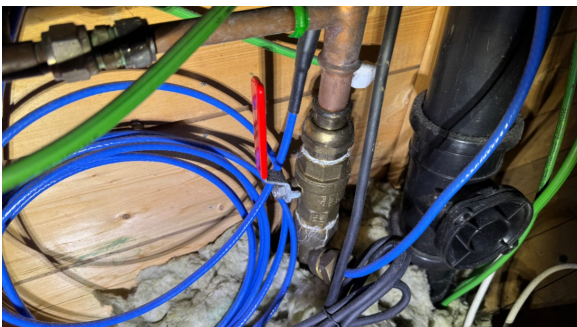
Kontroll av hovedstoppekran.

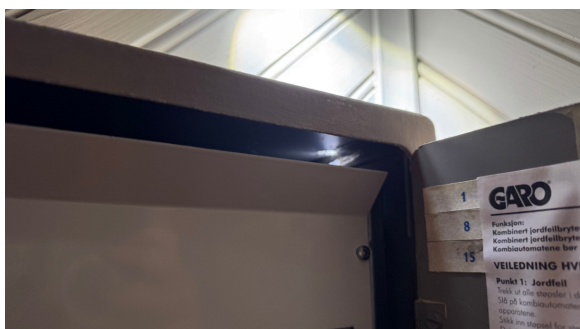
Kabelinnføringer i sikringsskap er ikke tilfredsstillende tettet. (TG3)

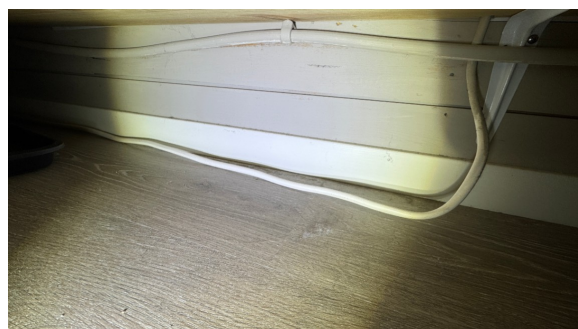
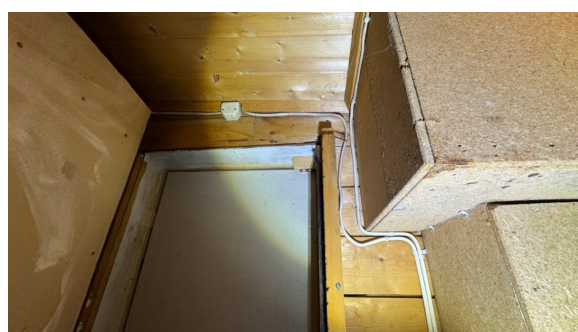
Kabler er ikke tilfredsstillende festet (TG3).

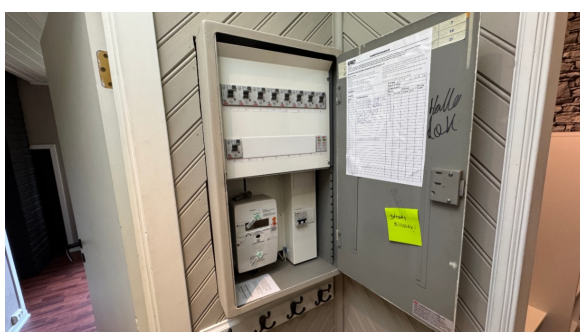
Kontroll av el-skap og kursfortegnelse.
