Tilstandsrapport

Enebolig

Vigdalsvegen 637, 7350 BUVIKA

Rapportdato: 04.05.2026

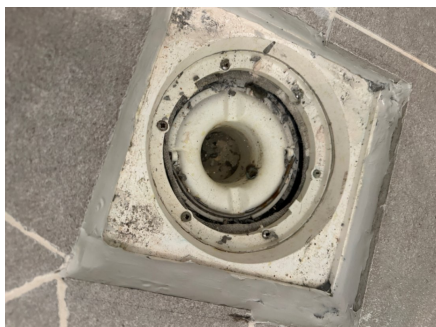
TG 2 Sluk, membran og tettesjikt

Det er plastsluk og smøremembran med ukjent utførelse.

- Mer enn halvparten av forventet brukstid er passert på membranløsningen.

TG2 er satt med bakgrunn i alder på tettesjikt.

- Det er viktig å merke seg at levetiden til en membran varierer basert på kvalitet, installasjon og bruk. Eldre membraner kan bli sprø og sprekke opp, noe som fører til at de mister sin vanntettende funksjon. Dette kan resultere i vannlekkasjer gjennom vegger og gulv og fuktskader.
