# Tilstandsrapport

Rekkehus

Kirkenærtunet 23, 2260 KIRKENÆR

Oppdragsnr.: 21034-1375

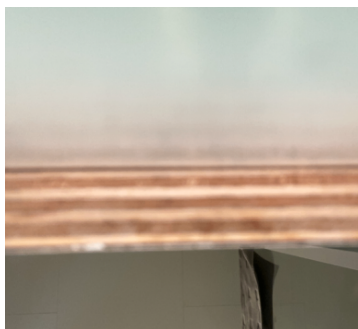
Baderomsplater er ikke forseglet i nedkant, så disse kan trekke opp fukt hvis de blir utsatt for vannpåkjenning.

Bunnen av baderomsplate er ikke forseglet.

Det er ikke behov for tiltak så lenge tett dusjkabinett fortsatt benyttes.

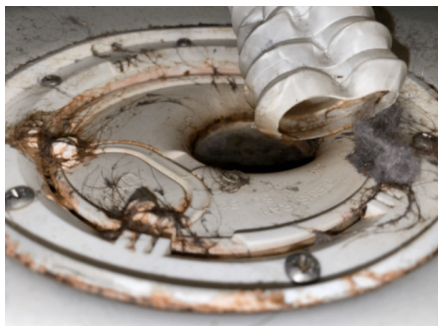
Badet har plastsluk, og synlig vinylbelegg og baderomsplater som tettesjikt. Vinylbelegget er synlig ført under slukets klemring.

- Mer enn halvparten av forventet brukstid er passert på membranløsningen.

Det er ikke fremvist dokumentasjon for løsninger og materialvalg på våtrommet.

Baderomsplater er som tidligere nevnt ikke forseglet i nedkant. Iht. dagens monteringsanvisninger skal baderomsplater monteres på sokkellist og bunnen skal forsegles med silikon mellom platebunn og sokkellist.

Plastsluk, og vinylbelegg er synlig ført under slukets klemring.

- Det er viktig å merke seg at levetiden til en membran varierer basert på kvalitet, installasjon og bruk. Eldre membraner kan bli sprø og sprekke opp, noe som fører til at de mister sin vanntettende funksjon. Dette kan resultere i vannlekkasjer gjennom vegger og gulv og fuktskader.

Det er ikke behov for tiltak så lenge tett dusjkabinett fortsatt benyttes.

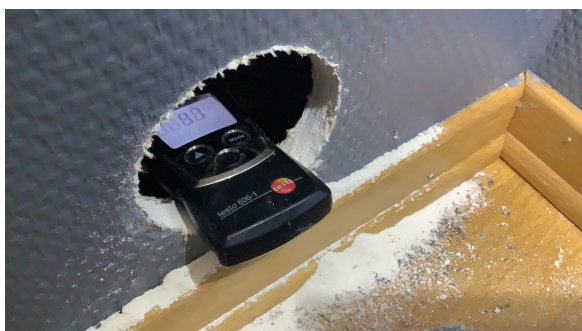
Hulltaking er foretatt uten å påvise unormale forhold. Hulltaking er foretatt i soverom bak dusjkabinett. Fuktkvotemåling (vekt%) i konstruksjonen ble målt til 9.

Hulltaking, og det måles tørt.

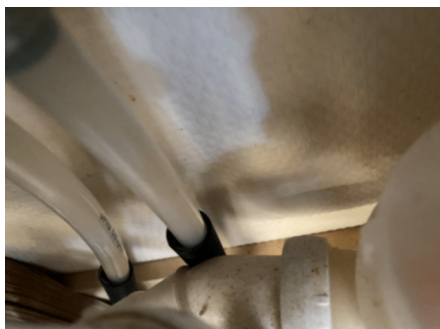
Det mangler tettemuffer i enden av varerør på kjøkken.

- Det må monteres tettemuffer i enden av varerørene.

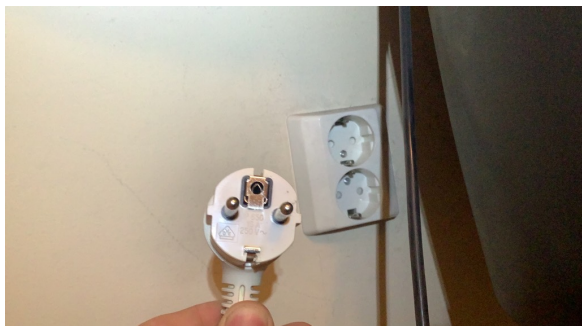
Utilfredsstillende el-tilkobling iht. gjeldende forskrift.

- Det bør etableres tilfredsstillende el-tilkobling etter gjeldende forskrift.
