# Tilstandsrapport

Boligbygg med flere boenheter

Kjølamovegen 24, 2270 FLISA

Befaringsdato: 20.10.2025

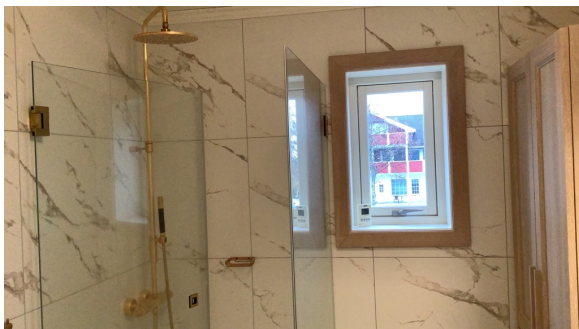
Vindu er plassert i den definerte våtsonen, uten at materialer er dokumentert egnet.

Flislim og fugemasse kan frakte vann bak fliser, og det stilles derfor krav til spesielle tettelsninger rundt vinduer plassert i den definerte våtsonen.

Vinduets plassering medfører risiko for fuktskade, men det var ingen tegn til fuktskade på befaringdagen.

Vindu er plassert i den definerte våtsonen ved dusj, uten at løsning er dokumentert.

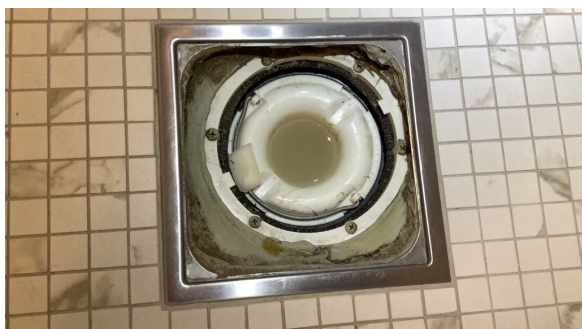
Slukmansjett er synlig ført under slukets klemring.

Det er ikke fremvist dokumentasjon for løsninger og materialvalg på våtrommet.

Plastsluk, og slukmansjett er synlig ført under slukets klemring.

Det er ikke påvist tegn til at tiltak må utføres.

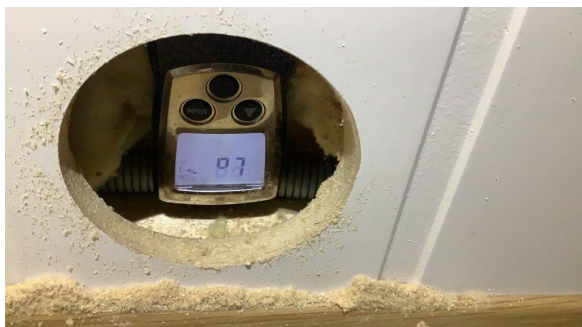
Hulltaking er foretatt uten å påvise unormale forhold. Hulltaking er foretatt i soverom bak dusjhjørnet. Fuktkvotemåling (vekt%) i konstruksjonen ble målt til 8.

Hulltaking, og det måles tørt.

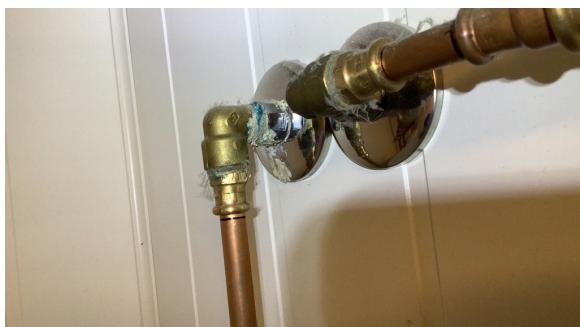
Det er påvist irring og noe "svetting" rundt kupling over varmtvannstanken.

Kupling med irring og noe "svetting" på teknisk rom.

- Det må foretas tiltak for å lukke avviket.

Det er opplyst at avviket skal utbedres før salg.
