# Feltspatveien 39 1155 OSLO

## Tilstandsrapport Eierskifte

Befaringsdato  
**9.10.2024**

Rapportdato  
**10.10.2024**

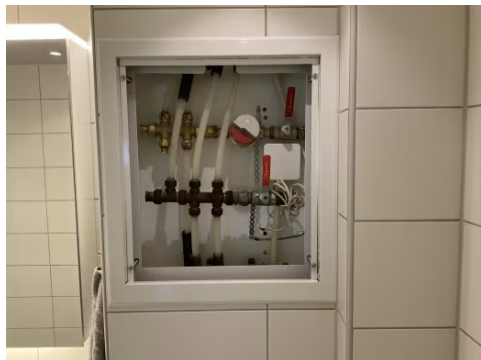
## 6.8 Vannledninger

Type anlegg	Rør i rør system, Kobber
Det er rør i rørsystem, og krom kobberør på vegg til sanitærutstyret på badet.	
Er det utført arbeider på anlegget etter byggeår?	Ja
Vannrør er skiftet i forbindelse med oppgradering av bad/kjøkken.	
Er det etablert fordelerskap?	Ja
Er det manglende vannstoppesystem i tilknytning til, eller manglende avrenning til sluk/avløp fra fordelerskap?	Nei
Har vannrør nådd en alder som gir økt risiko for skader eller følgeskader?	Nei
Er det manglende isolering av vannrør hvor det er risiko for frost eller kondens?	Nei
Er det registrert tegn til lekkasjer eller skader på vannrør?	Nei
Er det redusert vanntrykk ved prøving av to tappesteder samtidig?	Nei
Er det manglende tilgjengelighet til stoppekran?	Nei

Fordelerskapet er plassert på bad. Det er spalteventil under toalettet for lekkasjevann fra fordelerskapet.

Stoppekranene er plassert i fordelerskapet, og det er stoppekraner i kjøkkenbenken.

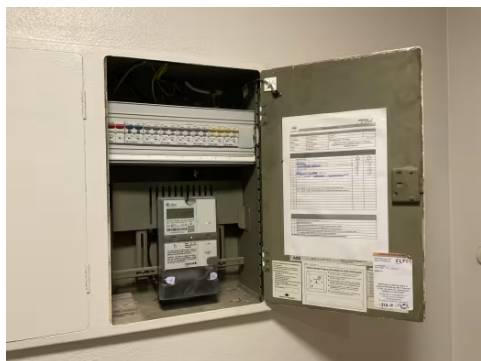
## 6.9 Elektrisk

Sikringskapet er plassert i felles trappeoppgang med automatsikringer.

Det elektriske anlegget ble modernisert i 2016.

Det er fremlagt samsvarserklæring på elektrisk arbeid/anlegg montert i 2016.

Det er kursfortegnelse i sikringsskapet. Det er ikke sjekket om kursene er i samsvar med kursfortegnelsen.

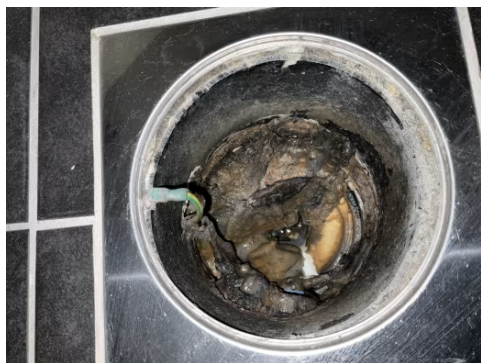
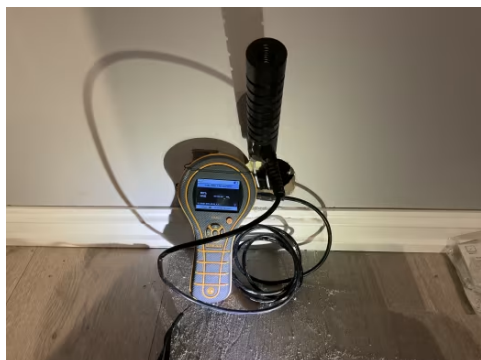
## 6.11 Våtrom: Bad/wc

Det er fliser på vegger og gulv med varmekabler.

Det er en høydeforskjell på ca. 3 cm fra topp slukrist i dusjen til topp flis ved døren.

Overflatene er godt vedlikeholdt.

Pga flislim er det ikke mulig å kontrollere om det er bruk av membran.

Rommet har kun naturlig avtrekk og vil kun være effektivt ved vind og større temperaturforskjeller inne og ute. Tilstandsgrad 2 er satt selv om løsningen tilfredsstillende forskriften ved byggeåret.

Det er foretatt hulltaking med 73 mm hullbor fra tilstøtende soverom.

Undersøkelsen viser ingen tegn til skader eller fukt i konstruksjonen.
