Enebolig  
Skyttafare 17  
1481 Hagan

**Boligens tekniske tilstand:**

**Utført av:**

Dato: 25/04/2025

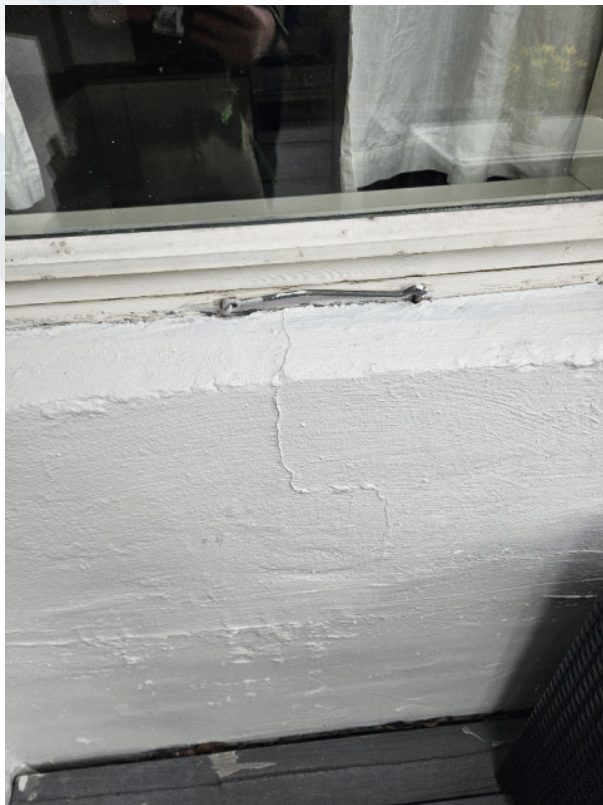
Det er små settingsprekker på enkelte steder på grunnmur og noe løstsittende puss på baksiden av boligen. TG2

På befaringsdagen ble det fuktsøkt noe forhøyde fuktverdier på støpt betongdekke i boder og vaskekjeller i underetasjen, dette er en indikasjon på at det ikke ligger tettesjikt (plast) til grunn og at det ikke ligger drenering på fremsiden av boligen. TG2

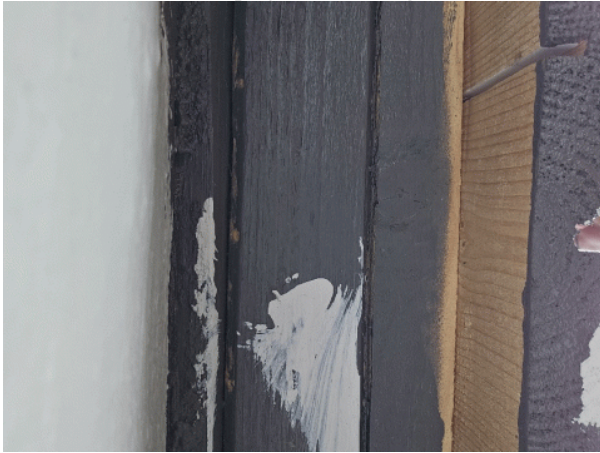
Bilde av undersiden på ytterkledningen.

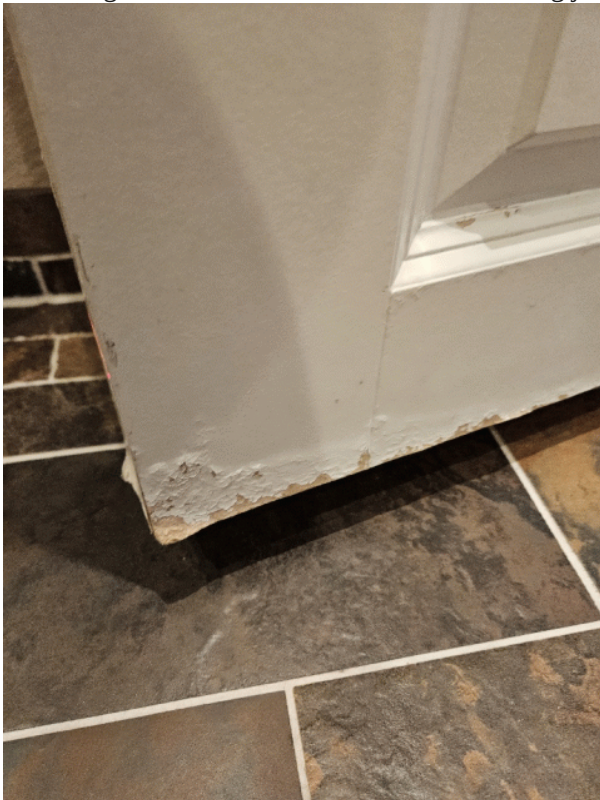
Det ble foretatt en enkel funksjonstest av enkelte vinduer og terrassedør, ingen funksjonsavvik. Det settes tilstandsgrad TG2, grunnet at noen vinduer har passert mer enn halvparten av sin forventet levetid og vindu på soverom i 1.etasje og enkelte vinduer i underetasjen har behov for behandling i nær fremtid.

Det ble foretatt en enkel funksjonstest av enkelte innedører og av ytterdør, dør inn til badene har fuktsveller på nedre del og det er ikke tilstrekkelig lufting mellom dørterskel og dør. TG2

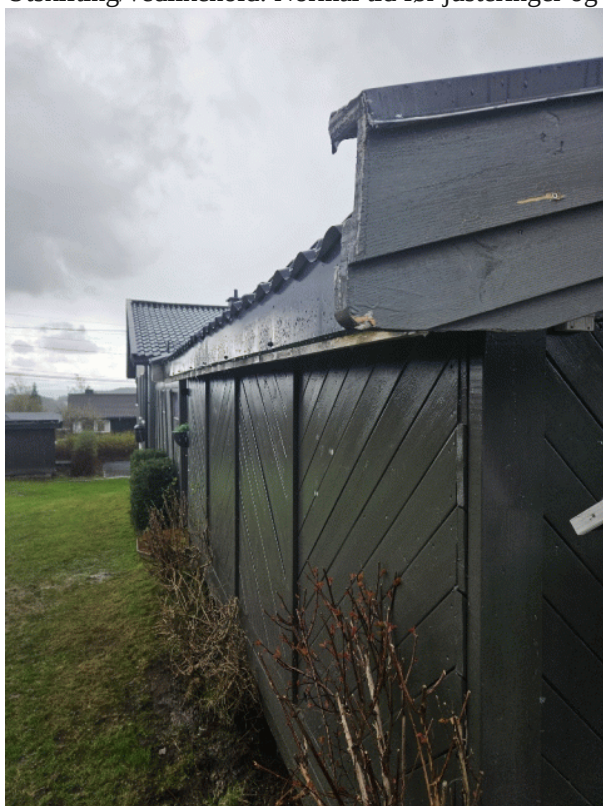
Takrenner og nedløp i sort PVC antatt fra 2002.  
Det er ikke registret noen vesentlige nedbygninger.  
Det anbefales å etablere overliggere fra takrenne til undersiden av taksteinen.  
Det mangler takrenner på uthus og på overbygget terrasse. TG2 Det anbefales å montere takrenner i nær fremtid.

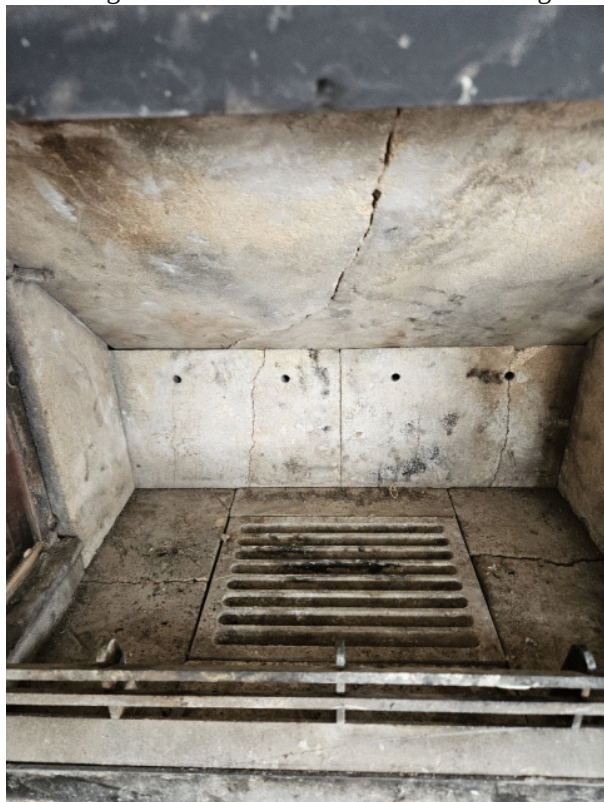
Det er noe fuktskjolder på undertaket og på skorstein, fuktskjolder antatt fra eldre dato.

Fuktskjolder kan komme av kondens, og det mangler noe utlufting på den ene gavlsiden. TG2

Det er fuktskjolder på skorsteinen på kaldtloft.

Det er sprekker i elementsteinen inne i peisovnen, ellers fremstår peisen i grei stand.

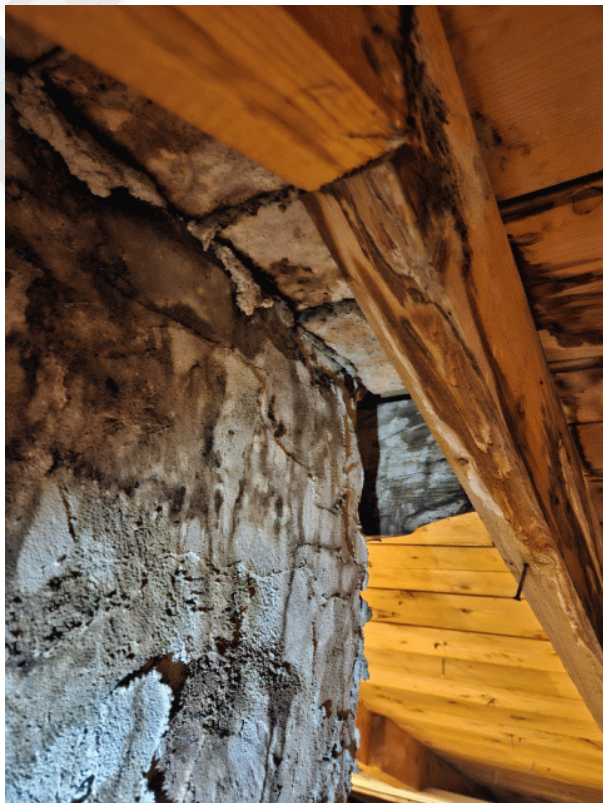
Det er fuktskjolder på skorstein og stedvis i undertaket, fuktskjoldene ser ut til å være av eldre dato. TG2

Det settes også tilstandgrad TG2, grunnet alder.

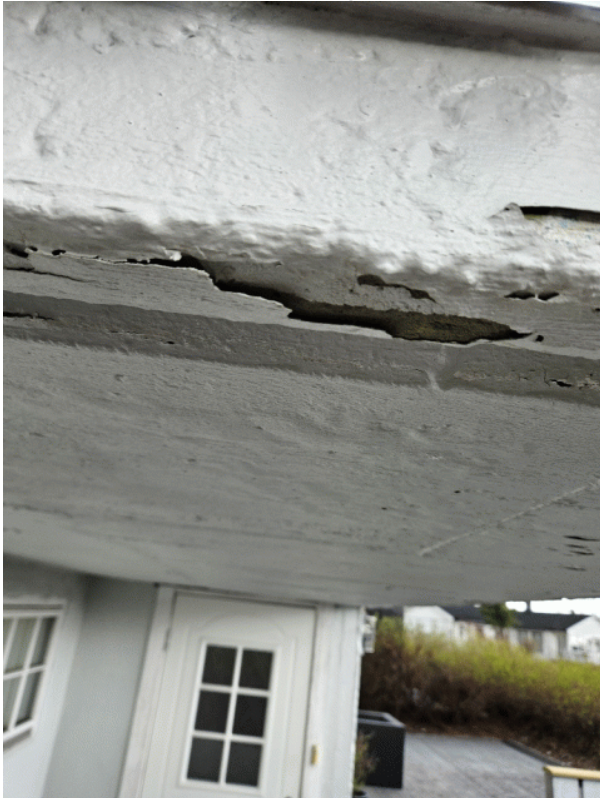
Terrassebord har mye tørrsprekker og noen terrassebord har vrid seg.

Bilde av undersiden av balkongen.

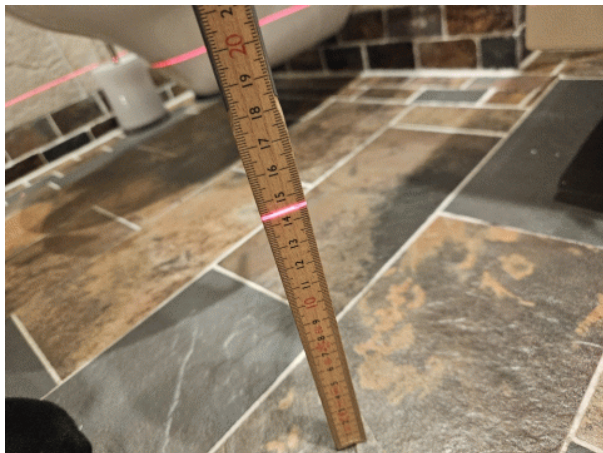
Det er noe grov myk fug (silikon) i dusjsonen og fliser på gulv har passert mer enn halvparten av sin forventet levetid.  
TG2

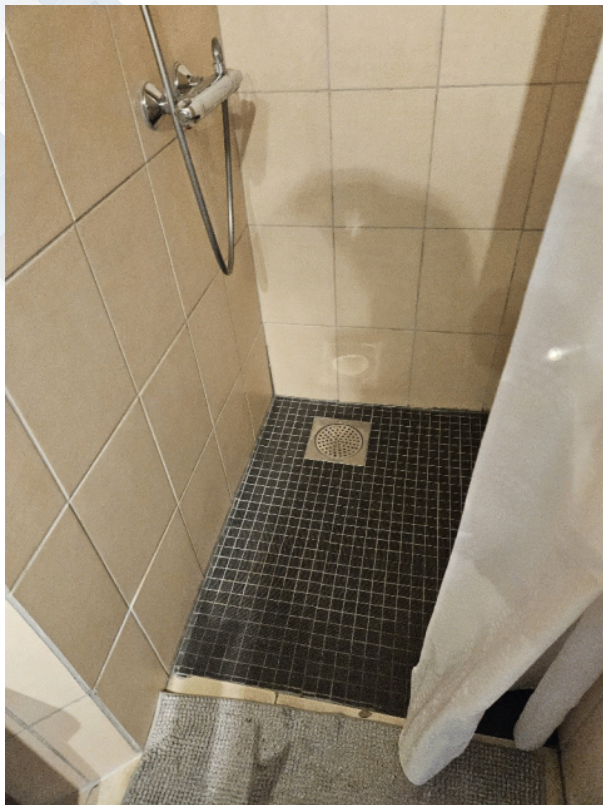
Det er noe glipper i myk fug (silikon) i dusjonen, skade i 2 stk flis ved dusjsone og fliser på gulv har passert mer enn halvparten av sin forventet levetid. TG2

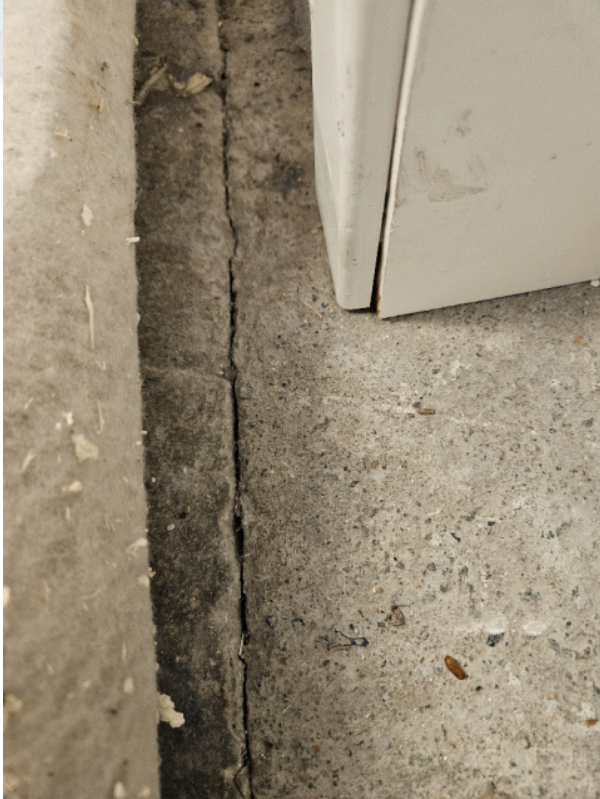
Det er påvist knirk i gulvene.

Det er setningssprekker i støpt betongdekke i boder og på stue. TG2

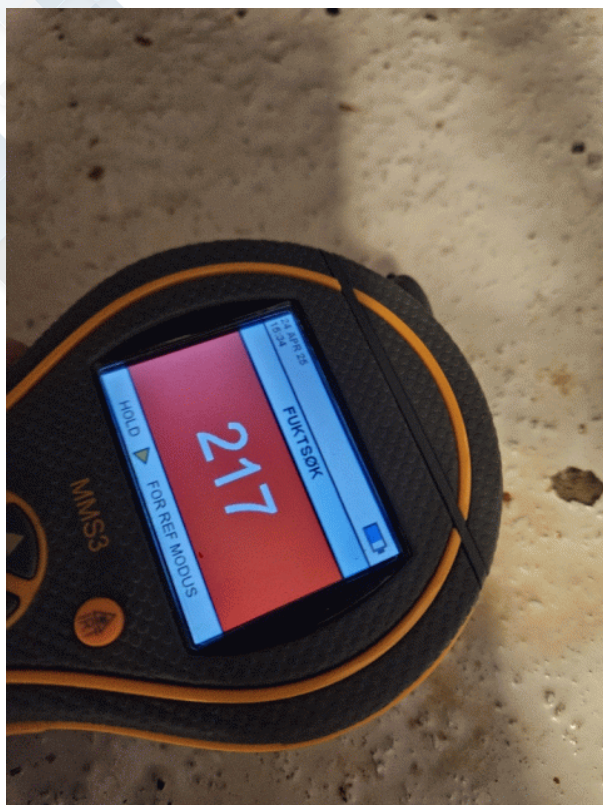
Det ble utført fuktsøk på tilfeldig utvalgte steder på betonggulvet, hvor det avdekkes høye fuktverdier inne i boder og i vaskekjeller. TG2

Dette er en indikasjon på at det ikke ligger tettesjikt til grunn. Ytterligere undersøkelser må gjøre

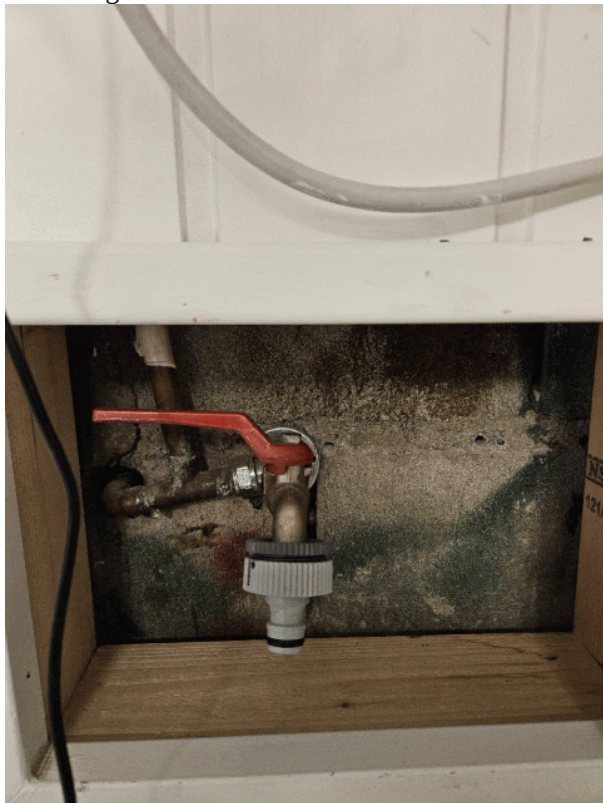
Det er noe korrosjon (irr) på kobberrør i underetasjen og noe av røroppheng er fra eldre dato. TG2
