# Tilstandsrapport

Boligbygg med flere boenheter

Olavs gate 5 B, 3660 RJUKAN

Befaringsdato: 10.07.2025

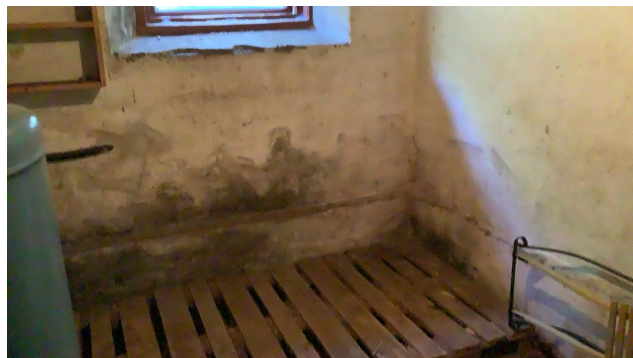
- Det er påvist indikasjoner på noe fuktgjennomtrenging inn i kjellermur.

- Det påviste fuktnivå gir grunn til å overvåke konstruksjonen jevnlig for å se utvikling over tid, og eventuelt foreta tiltak for å unngå fuktskader.

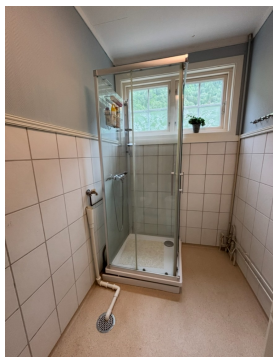
## ETASJE > BAD

### ! TG 2 Tilliggende konstruksjoner våtrom

Hulltaking er ikke foretatt da det allerede er påvist andre avvik i våtsonen.

- Hulltaking er ikke foretatt da det allerede er påvist andre avvik i våtsonen.
- Det er påvist andre avvik:

Det er rørføringer igjennom tetsjiktet som medfører økt risiko for lekkasjer i gulv konstruksjonen.

- Gjennomføre ytterligere undersøkelser og foreta utbedring av skade.

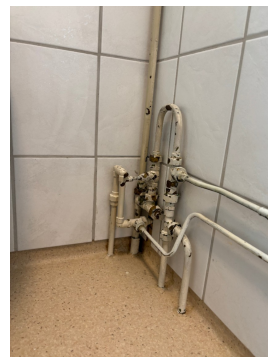
## KJELLER > VASKEROM

### ! TG 3 Generell

Vaskerom fra byggeår som avviker fra dagens forskrifter til våtrom. Innredet med vaskekummer i betong med fremlagt vann og avløp på vegg.

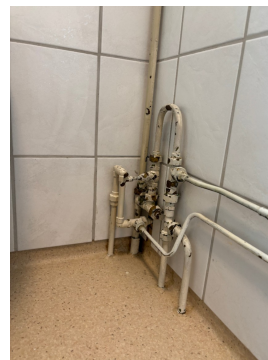
- Det er ikke behov for utbedringstiltak siden anlegget fungerer i dag, men ut ifra alder kan skader plutselig oppstå på eldre anlegg.
- I forbindelse med oppgradering av våtrom vil det være naturlig med utskiftning av rør.
