Tilstandsrapport

📍 Jordheimsvegen 69, 2960 RØN

gnr. 61, bnr. 56

Rapportdato: 03.06.2025

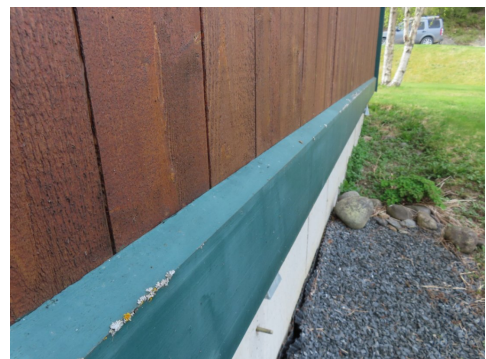
- Det er ingen eller liten lufting i nedre kant av kledning mot grunnmur.
- Det er påvist andre avvik:

'Bunnskjørt' montert direkte til kledningsbordene, uten beslag i overgang - Kledningsbordene er ført videre ned bak skjørtet.

1. Ingen umiddelbare tiltak ses nødvendige, da det ikke er noen indikasjoner på skader eller avvik som følge av redusert lufting.
2. Det kan heller ikke påvises skader i forbindelse med bunnskjørt mot kledningen.

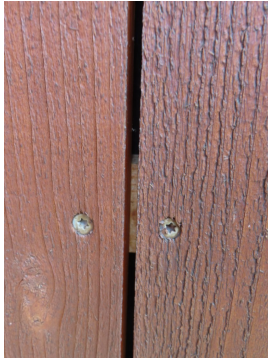
Spalte mellom kledningsbordene, noe som tilsier at deler av anbefalt lufting blir ivare tatt ved denne løsningen.

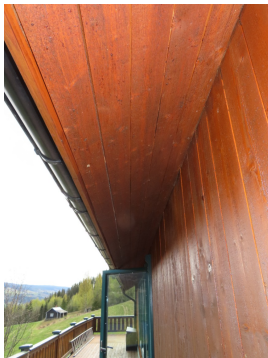
Lukket gesims - ikke mulig å konstatere lufting av konstruksjonen.

Ingen umiddelbare tiltak ses nødvendige, da det ikke er noen indikasjoner på skader eller avvik i konstruksjonen ved visuell besiktigelse.

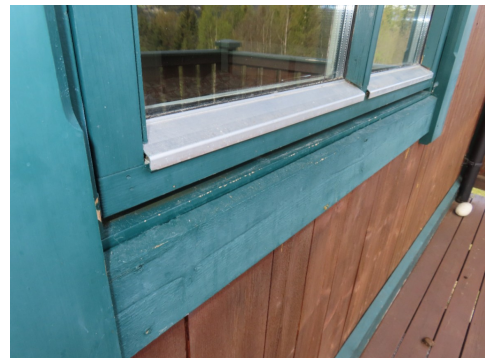
- Det er påvist avvik rundt innsetningsdetaljer.
- Det er påvist andre avvik:

Underliggende utv. omrammingsbord er montert direkte til nedre vinduskarm, uten anbefalt beslagsløsning ført inn under vindu til utfrest spor.

1. Det må beregnes etablert beslag over øvre omrammingslist på gavlvinduer samt nedre list på øvrige.
2. Ingen umiddelbare tiltak ses nødvendige, men det skal merkes at det uansett anbefales satt inn nye produkter som er opp mot de siste gjeldende energikravene.

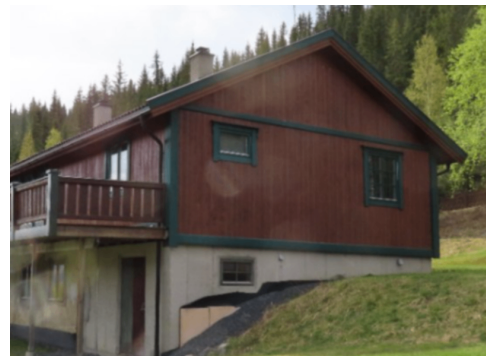
Merk at det over vinduer på gavlvegger heller ikke er montert beslag. Event. slagregn vil kunne trekke inn bak utv. omramming.

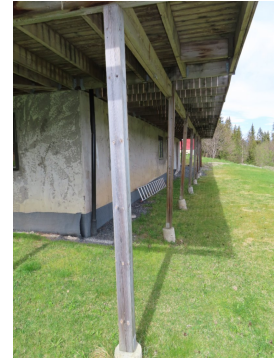
Pr. dd er kravet 100 cm høyde på samtlige terrasse og balkong/verandaløsninger som ligger mer enn 50 cm over terreng = Avvik på rekkverkshøyden i forhold til dagens krav.

2. Det er påvist skader i støpte punktfundamenter som følge av frost i terreng samt større tilleggslaste av snø på verandagulvet.

Skjevheter i punktfundamenter som følge av frost i terreng samt belastninger av tilleggslaste på gulvet.

Det må beregnes refundamentering av punktfundamentene.

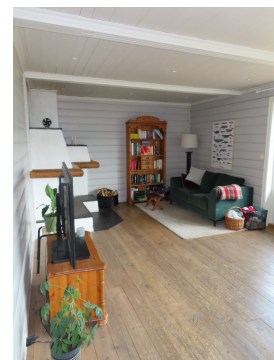
Merk alminnelig bruksslitasje på tregulv vi 1.etg.

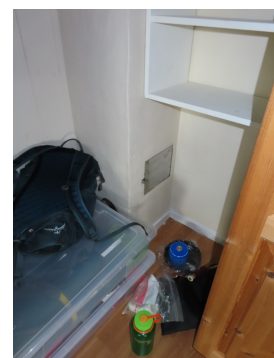
imøtekomme kravene om ubrennbar plate og brannsikring mot vegg.

Sotluke i kjeller - det ses å mangle ubrennbar plate til gulv samt ubrennbar plate/brannmur til vegg.

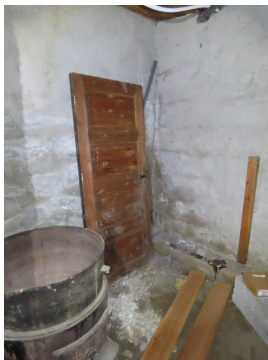
- Det er påvist indikasjoner på noe fuktgjennomtrenging i kjellergulv.
- Det er påvist indikasjoner på noe fuktgjennomtrenging inn i kjellermur.

Besiktigelse viste til dels noe saltutslag på både gulv og vegger som følge av fuktinntrengning i vegg/gulv. Dette er fortrinnsvis i opprinnelig del. Tilbygd del med fuktsøk innført vegg uten at det ble påvist avvik.

Det er påvist indikasjoner på noe fuktgjennomtrenging inn i kjellermur og kjellergulv.

- Det påviste fuktnivå gir grunn til å overvåke konstruksjonen jevnlig for å se utvikling over tid, og eventuelt foreta tiltak for å unngå fuktskader.

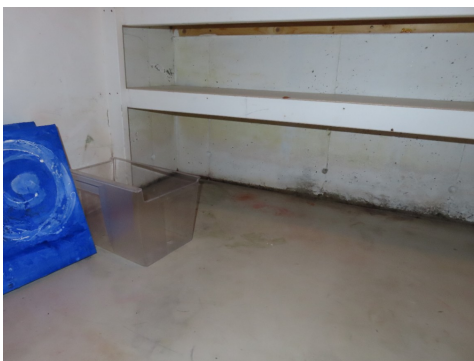
Påvist fuktgjennomtrengning i mur.

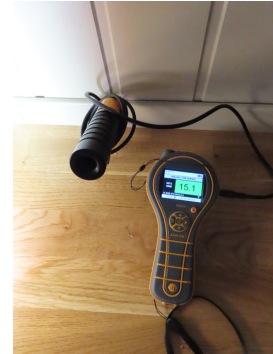
Fuktsøk i innforet vegg i bod etter øvre langvegg (Tilbygd bod). Ingen påviste forhøyede fuktverdier.

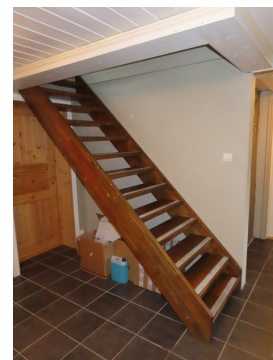
Det mangler sikringsfunksjoner vurdert opp mot dagens forskriftskrav.

- Rekkverk må monteres for å lukke avviket.
- Håndløper må monteres på vegg for å tilfredsstille krav på byggetidspunktet.
- Åpninger er såpass store at det ut ifra sikkerhetsmessige forhold anbefales å lage mindre åpninger.

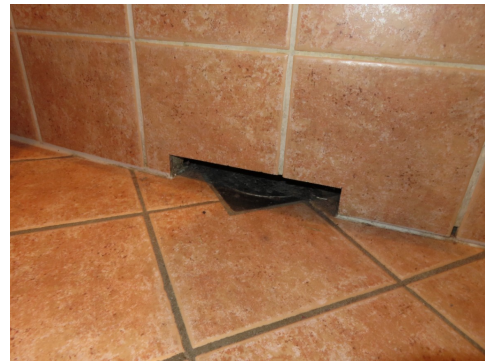
Spalte i innmurt del av badekar for tilkomst til sluket.

NB: Merk at det er begrenset plass for tilkomst og rens av sluket.

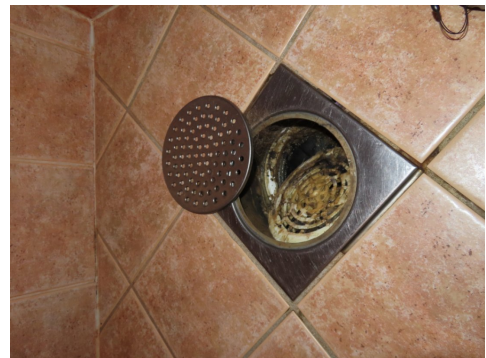
Sluk i dusjnische.

Ikke mulig å konstatere om det er benyttet noen form for mansjett e.l.l.

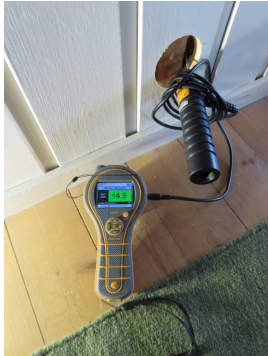
Ingen påviste avvik - ingen forhøyede fuktverdier å registrere ved denne målingen.

Fuktsøk mot våtrom - Naturlige utslag - ingen forhøyede fuktverdier.

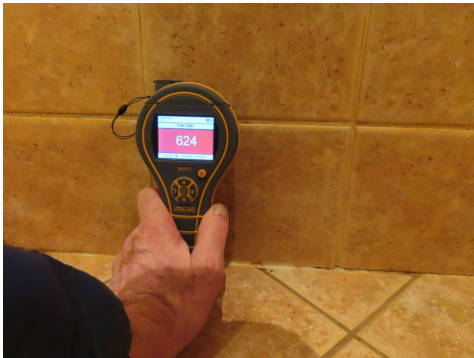
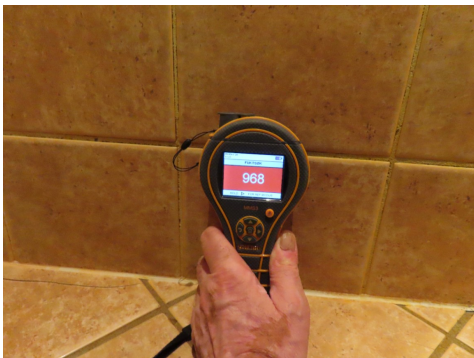
Det er foretatt målinger med overflatesøk inne i dusjnischen, hvor det ble konstatert sterkt forhøyede fuktverdier i vegger.

Det ses også krekeleringer av fuger i dusjnischen, noe som tilsier at det er fukt i vegg bak fliser.

Overflatesøk i dusjsone - målt sterkt forhøyede fuktverdier.

Våtrommet vil komme til renovering.

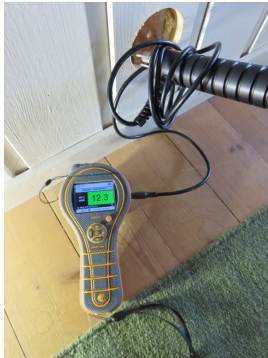
Ingen påviste forhøyede fuktverdier.

Fuktsøk mot våtrom - Naturlige utslag - ingen forhøyede fuktverdier.

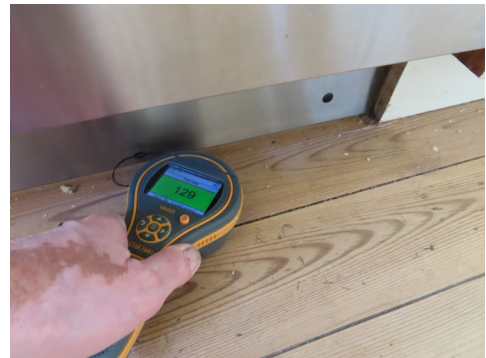
Fuktsøk på gulv foran benkeskap og oppvaskmaskin - ingen påviste forhøyede fuktverdier.

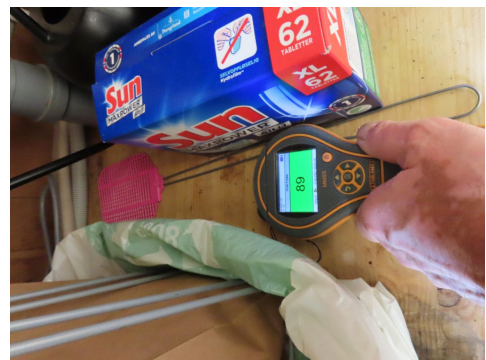
Fuktsøk i benkeskap - ingen påviste forhøyede fuktverdier.

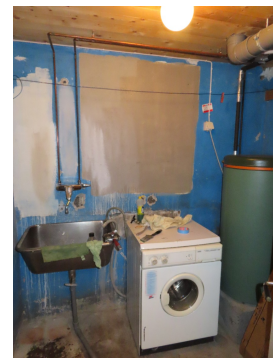
Eldre vaskerom i kjeller med bla vanninntak og varmtvannsbereider. Rommet er pr. dd benevnt som teknisk rom.

- Det er ikke behov for utbedringstiltak siden tanken fungerer i dag, men ut ifra alder kan skader plutselig oppstå på eldre tanker.
- Det bør etableres tilfredsstillende el-tilkobling etter gjeldende forskrift.

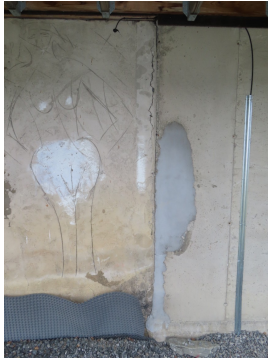
- Det er påvist sprekker i murte/pussede fasader.

Mindre setningsriss mellom opprinnelig del og tilbygd del.

Setningsriss i overgang mellom opprinnelig del og tilbygd del.

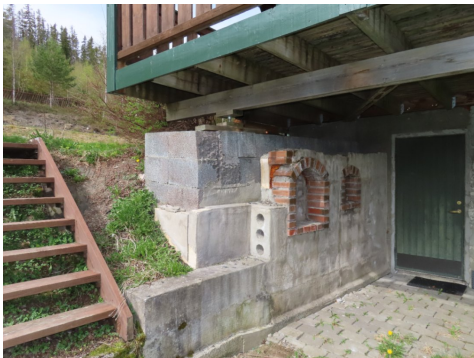
Påvist noe mindre sprekke-dannelse i nedre del av muren pga fuktgjennomgang og jordtrykk.

Forstøtningsmur utenfor kjellerinngangen.

Murverket ses bygd opp med murt lettklinker.

Det ses utført noe reparasjonstiltak med istøping av såle. Noe mindre sprekke-dannelse ses.

Eiers ettersynsansvar.
