# Tilstandsrapport

📍 Bjørn Stallares vei 29, 0574 OSLO

# gnr. 83, bnr. 145

Rapportdato: 15.01.2026

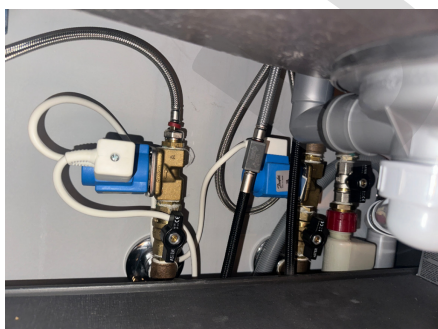
Vanntilførsel med plastrør, det er montert Waterguard/ lekkasje stopper for opplegg på kjøkken.

Røropplegg i kjøkkenbenk med Waterguard
