# Tilstandsrapport

📍 Bjørn Stallares vei 29, 0574 OSLO

# gnr. 83, bnr. 145

Rapportdato: 19.01.2026

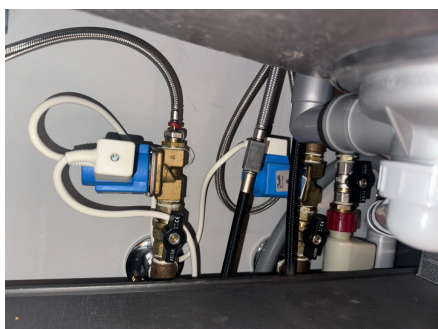
Vanntilførsel med plastrør, det er montert Waterguard/ lekkasje stopper for opplegg på kjøkken.

Røropplegg i kjøkkenbenk med Waterguard
