Tilstandsrapport

Enebolig

Holtbergvegen 37 , 2211 KONGSVINGER

Befaringsdato: 18.05.2026

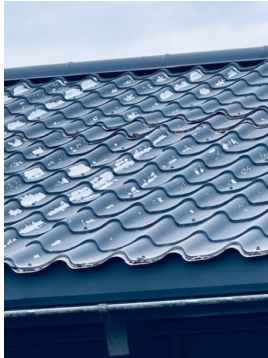
! TG 2 Takteking

- Mer enn halvparten av forventet brukstid er passert på taktekingen.
- Mer enn halvparten av forventet brukstid er passert på undertak.

Tidspunkt for utskiftning av takteking og undertak nærmer seg. Overvåk tilstanden jevnlig for å oppdage eventuelle lekkasjer eller skader tidlig, da risikoen for svikt øker når forventet brukstid er passert.

Kostnadsestimat: 200 000 - 500 000

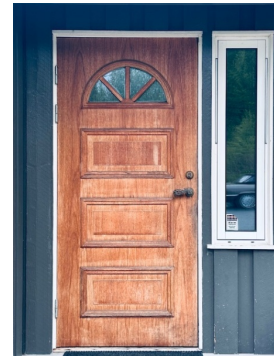
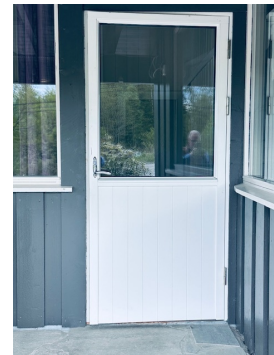
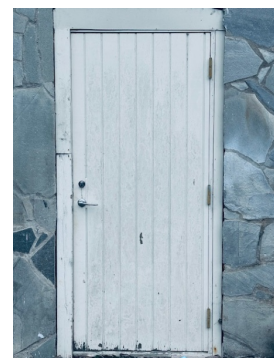
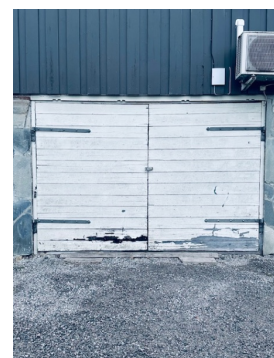
Mer enn halvparten av forventet brukstid er oppbrukt på Inngangsdører og dobbel plankedør (m/råte i panel).

TC 3 Dører

- Det er påvist dør(er) med fukt/råteskader.

Det må påregnes en oppgradering av inngangdør, kjellerdør og garasje dør.

Kostnadsestimat: 20 000 - 100 000

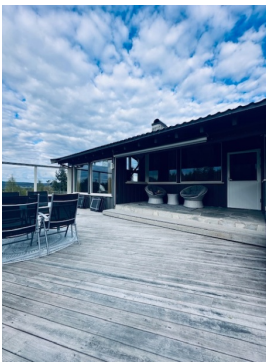
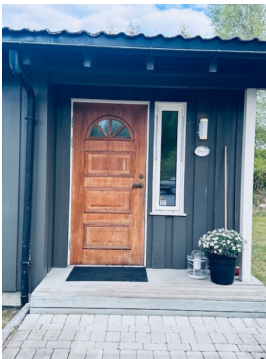
TG 2 Balkonger, terrasser og rom under balkonger

Rekkverk og levegg har slitt treverk.

Det bør påregnes en oppgradering.

Kostnadsestimat: Under 20 000

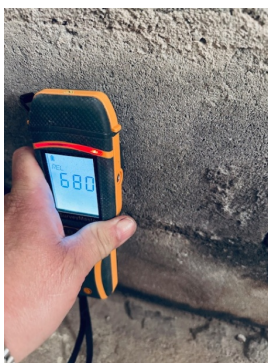
! TG 2 Rom Under Terreng

- Det er påvist indikasjoner på noe fuktgjennomtrenging inn i kjellermur.
- Det er avvik:

Med fuktsøker (på åpne overflater) er det målt fuktighet i gulv og grunnmur.

Det bør gjennomføres ytterligere undersøkelser for å kartlegge omfanget og årsaken til fuktinntrengningen. Påregn ny drenering.

Kostnadsestimat: 200 000 - 500 000

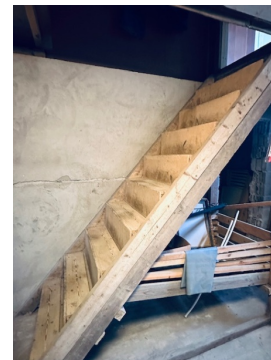
! TG 3 Innvendige trapper

Det er ikke rekkverk og håndlist i trapp.

Håndløper og rekkverk må monteres.

Kostnadsestimat: Under 20 000

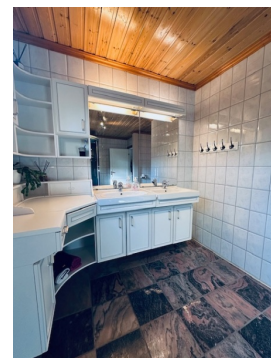
ETASJE > BAD/VASKEROM

Bad/vaskerom bør totalrenoveres. Alle forhold med tettesjikt, våtsone, sluk m.m. må dokumenteres.

Kostnadsestimat: 200 000 - 500 000

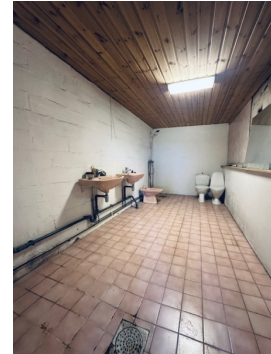
KJELLER > BAD/VASKEROM

! TG 3 Generell

Bad/vaskerom bør totalrenoveres - hvis det skal brukes. Alle forhold med tettesjikt, våtsone, sluk m.m. må dokumenteres.

Kostnadsestimat: 200 000 - 500 000

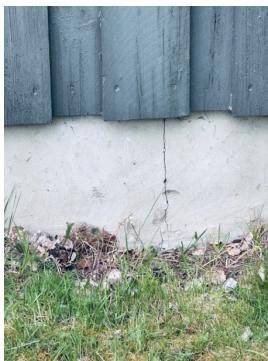
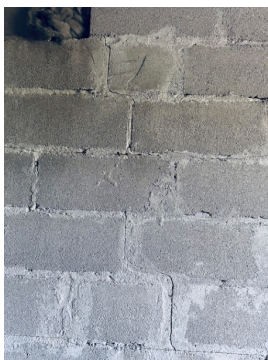
TG 2 Grunnmur og fundamenter

- Det er registrert skråriss som er symptom på setninger.
- Grunnmuren har sprekkdannelse.

Utfør en lokal utbedring

Kostnadsestimat: Under 20 000

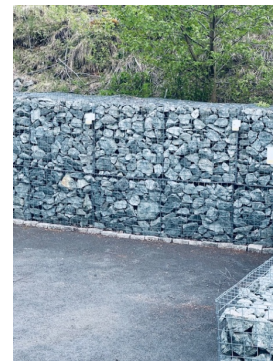
TG 2 Forstøttningsmurer

Monter gjerde på forstøttningsmur.

Kostnadsestimat: Under 20 000
