Tilstandsrapport

Enebolig

Holtbergvegen 37 , 2211 KONGSVINGER

Rapportdato: 21.05.2026

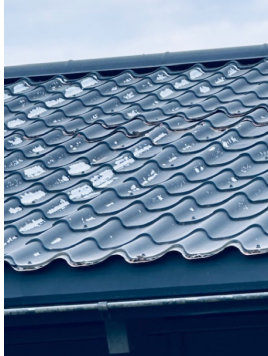
! TG 2 Takteking

- Mer enn halvparten av forventet brukstid er passert på taktekingen.
- Mer enn halvparten av forventet brukstid er passert på undertak.

- Tidspunkt for utskiftning av takteking nærmer seg.

Tidspunkt for utskiftning av takteking og undertak nærmer seg. Overvåk tilstanden jevnlig for å oppdage eventuelle lekkasjer eller skader tidlig, da risikoen for svikt øker når forventet brukstid er passert.

Kostnadsestimat: 200 000 - 500 000

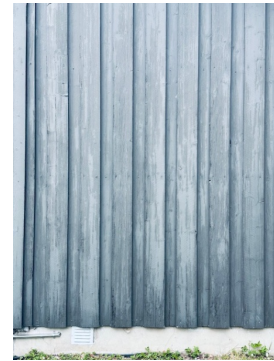
TG 2 Veggkonstruksjon

Vanlig bindingsverkskonstruksjon isolert med mineralull. Stående utvendig malt panel. Panel på syd og østsiden av huset er noe slitt med sprekker.

- Det er påvist spredte råteskader i bordkledningen.

Råteskadet trekledning bør skiftes ut. Panelen må vaskes og males.

Kostnadsestimat: 20 000 - 100 000

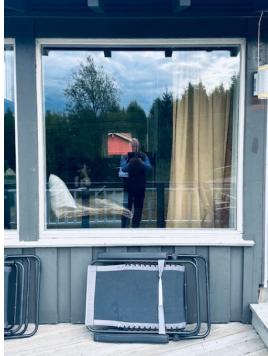
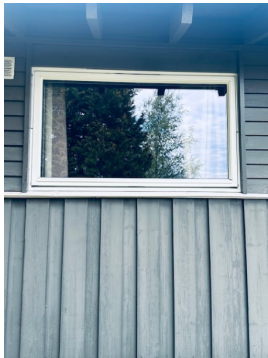
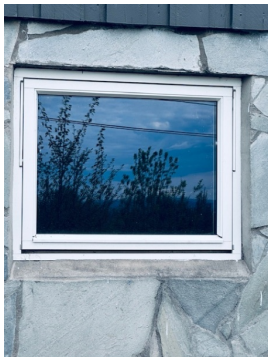
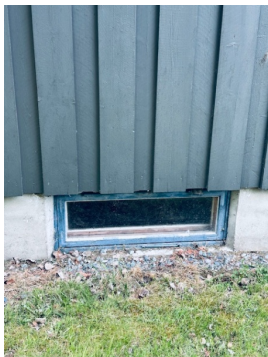
TG 2 Vinduer

Vinduer i gavlspiss mot nord i stue er punktert. Mere enn halvparten av forventet brukstid er oppbrukt på vinduer fra byggeår.

Det bør påregnes utskifting av vinduene fra byggeår, da vinduer har en normal levetid på 20-30 år.

Kostnadsestimat: 100 000 - 200 000

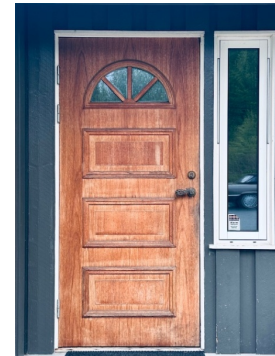
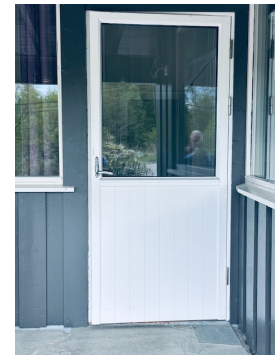
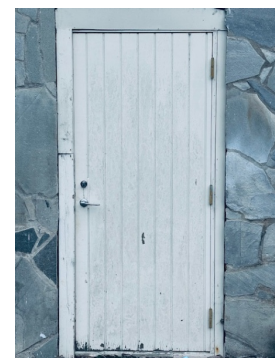
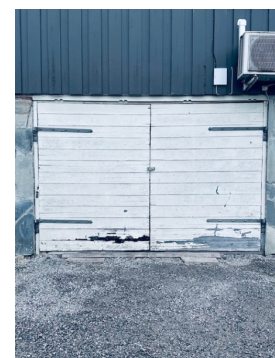
! TG 3 Dører

Mer enn halvparten av forventet brukstid er oppbrukt på Inngangsdører og dobbel plankedør (m/råte i panel).

Teak inngangsdør med glass i dørblad. Terrassedør fra 2011 med 2-lags isolerglass. Kjeller dør. Dobbelt plankedør (m/råte) i kjeller.

- Det er påvist dør(er) med fukt/råteskader.

Det må påregnes en oppgradering av inngangdør, kjellerdør og garasjedør.

Kostnadsestimat: 20 000 - 100 000

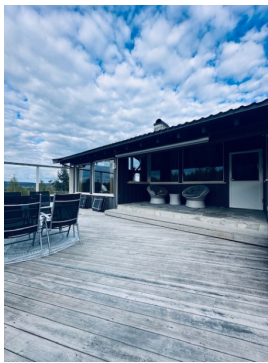
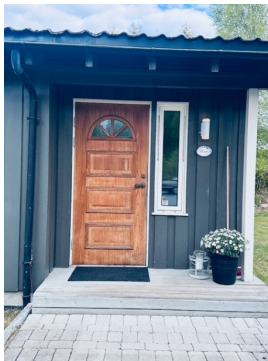
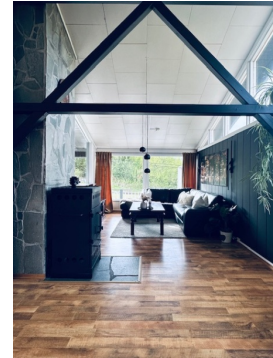
TG 2 Balkonger, terrasser og rom under balkonger

Rekkverk og levegg har slitt treverk.

Det bør påregnes en oppgradering.

Kostnadsestimat: Under 20 000

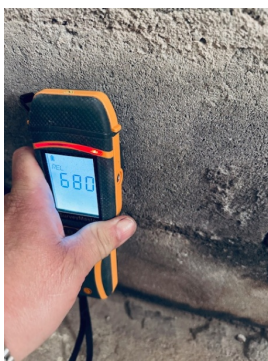
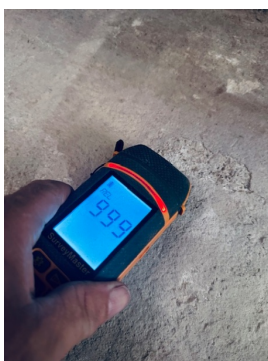
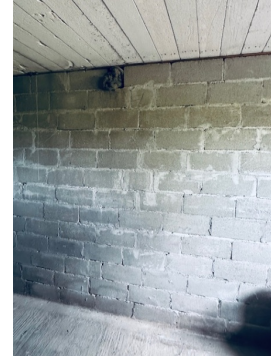
! TG 2 Rom Under Terreng

Kjeller i betongkonstruksjoner uten mulighet til hulltaking. Det er målt fukt i gulv og grunnmur.

- Det er påvist indikasjoner på noe fuktgjennomtrenging inn i kjellermur.
- Det er avvik:

Med fuktsøker (på åpne overflater) er det målt fuktighet i gulv og grunnmur.

Det bør gjennomføres ytterligere undersøkelser for å kartlegge omfanget og årsaken til fuktinntrengningen. Påregn ny drenering.

Kostnadsestimat: 200 000 - 500 000

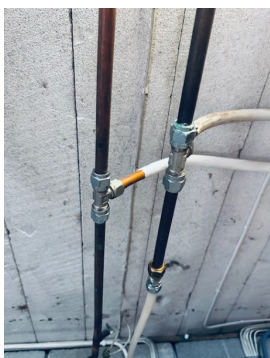
TG 2 Vannledninger

- Det er ikke behov for utbedringstiltak siden anlegget fungerer i dag, men ut ifra alder kan skader plutselig oppstå på eldre anlegg.

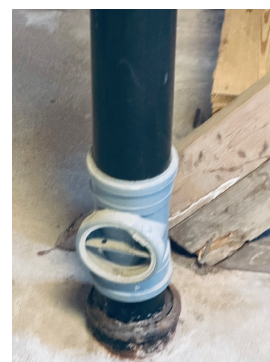
TG 2 Avløpsrør

- Det er ikke behov for utbedringstiltak siden anlegget fungerer i dag, men ut ifra alder kan skader plutselig oppstå på eldre anlegg.

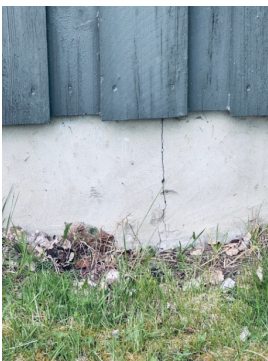
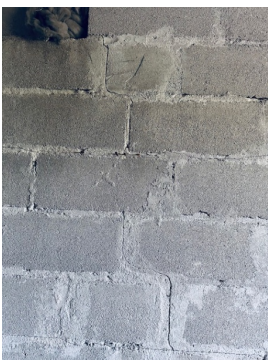
TG 2 Grunnmur og fundamenter

- Det er registrert skråriss som er symptom på setninger.
- Grunnmuren har sprekkdannelser.

Utfør en lokal utbedring

Kostnadsestimat: Under 20 000
