# Tilstandsrapport

Enebolig

Ogndalsvegen 14, 7713 STEINKJER

Befaringsdato: 13.05.2025

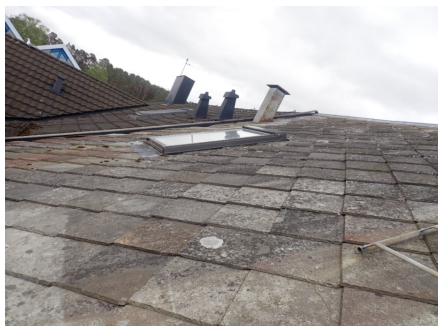
## **Nedløp og beslag**

- Det er påvist avvik i beslagløsninger.
- Det mangler snøfangere på hele eller deler av taket, men det var ikke krav om dette på byggemeldingstidspunktet.
- Det mangler tilfredsstillende adkomst til pipe for feier.
- Mer enn halvparten av forventet brukstid er passert på renner/nedløp/beslag.

Luftelatter og sokkelbeslag til pipe har rust og aldersslitasje.

Registrerer rust på rørgjennomføringer i takflaten og generell aldersslitasje på beslag.

- Stigetrinn for feier må monteres.
- Det er ikke krav om utbedring av snøfangere opp til dagens krav.
- Avvik i beslagløsninger må utbedres.
- Overvåk tilstanden jevnlig. For å få tilstandsgrad 0 eller 1 må beslag/renner/nedløp skiftes ut, men tidspunktet for når dette er nødvendig er vanskelig å si noe om.

Luftelatter, sokkelbeslag til pipe samt beslagløsninger anbefales på generelt nivå og oppgradere pga aldersslitasje og rust.

Takrenner er besiktiget på en dag uten nedbør, anbefaler nærmere kontroll for å se etter drypplekkasjer. Registrerer noe falmende farger samt oppsprekking i overflatebehandling på takrenner og nedløp. Anbefaler jevnlig vedlikehold.

Det er ikke krav til snøfanger over balkongdør, men anbefaler og monterer pga personsikkerhet.

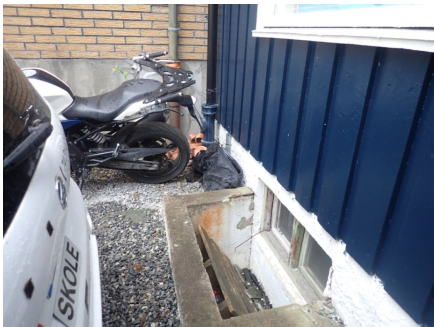
## TG 2 Vinduer - 2 - 4

- Karmene i vinduer er slitte og det er sprekker i trevirket.
- Det er avvik:

Registrerer generelt noe værslitte karmar. Fuktpåkjent vindusrammer.

Generell oppgraderinger må påregnes.

I perioder med vedvarende snø på taket og lave utetemperaturer krever dette at vinduene holdes fri for snø og is, dette for å unngå snøsmelting, isdannelser og vannlekkasjer.

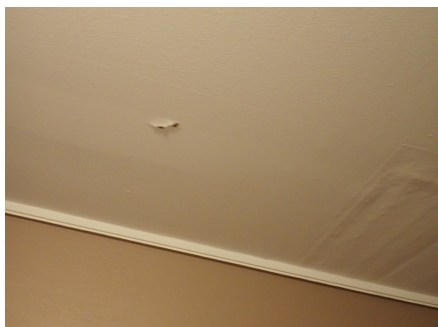
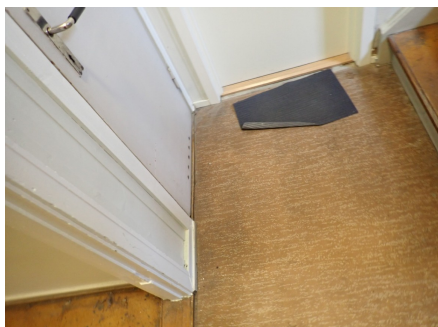
### TG 3 Overflater - 2

Leilighet i 3. etasje har gulv av fliser. Veggene har malerstrie. Innvendige tak har malte plater.

Tiltak må utføres for å lukke avvikene.

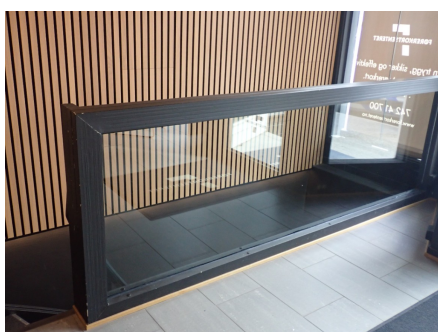
## TG 2 Innvendige trapper - 2

Bygningen har malt tretrapp i felles trapperom til 2. og 3. etasje.

- Håndløper bør monteres, men det var ikke krav på byggetidspunktet.
- Det er ikke krav om utbedring av rekkverkshøyder opp til dagens krav.
- Det er ikke krav om utbedring av åpninger opp til dagens krav.

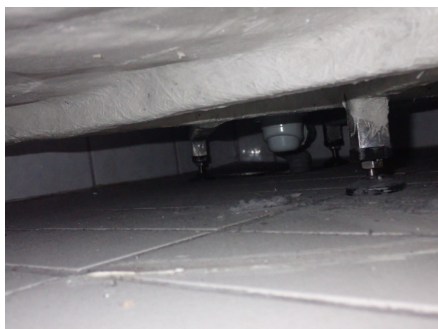
### TG 2 Sanitærutstyr og innredning

Baderomsinnredning med skallsår på dørfronter og noe svelling i nedre kant av innredning. Oppgraderinger må påregnes.

- Andre tiltak:
- Dersom avvik ikke utbedres er det fare for videre skadeutvikling.
- Riss er vanligvis overfladiske skader i servantens overflate eller glasur. Konsekvensene av riss er hovedsakelig kosmetiske.
