Ogndalsvegen 14, 7713 STEINKJER

**Sentrum -Seksjonert bygård i  
Steinkjer sentrum. 2 leiligheter og  
næringslokale**

# Tilstandsrapport

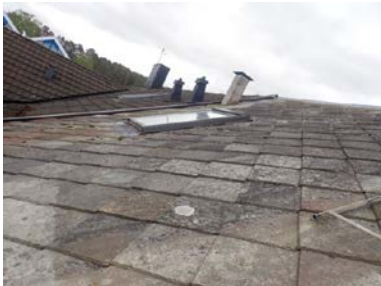
## TG 2 Nedløp og beslag

Luftehatte og sokkelbeslag til pipe har rust og aldersslitasje.

Registrerer rust på rørgjennomføringer i takflaten og generell aldersslitasje på beslag.

Avvik i beslagløsninger må utbedres.

Overvåk tilstanden jevnlig. For å få tilstandsgrad 0 eller 1 må beslag/renner/nedløp skiftes ut, men tidspunktet for når dette er nødvendig er vanskelig å si noe om. Luftehatter, sokkelbeslag til pipe samt beslagløsninger anbefales på generelt nivå og oppgradere pga aldersslitasje og rust.

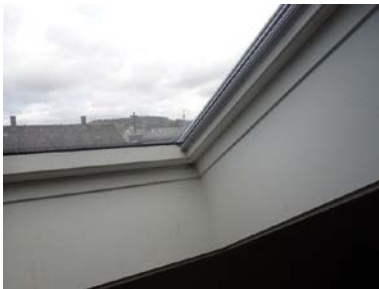
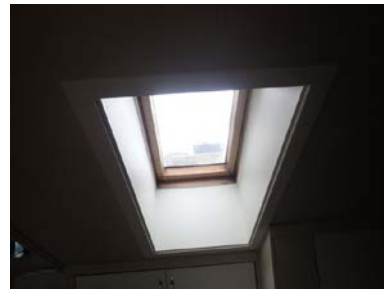
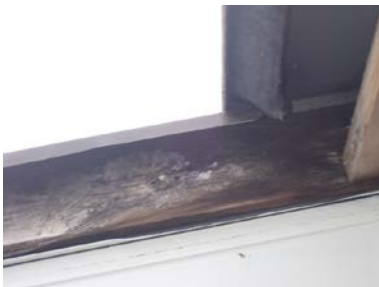
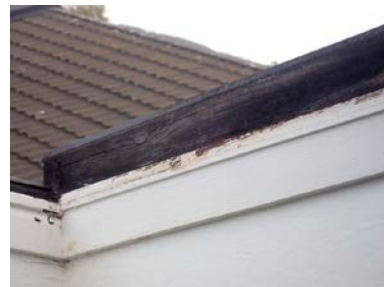
## ! TG 2 Vinduer - 2 - 4

Det er påvist avvik rundt innsetningsdetaljer.

Karmene i vinduer er slitte og det er sprekker i trevirket.

Eldre kobla vinduer med aldersslitasje og avvik rundt innsetningsdetaljer i mur.

Generell oppgraderinger må påregnes.

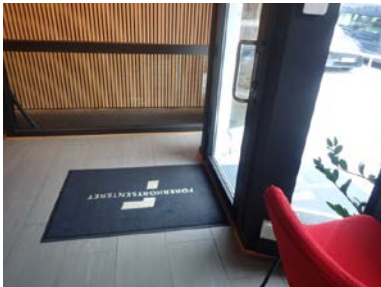
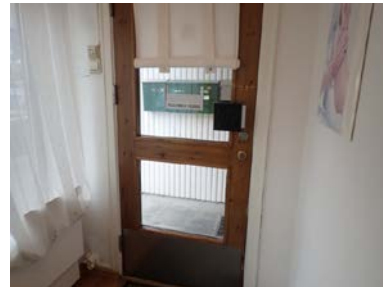
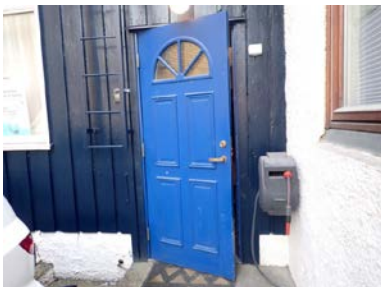
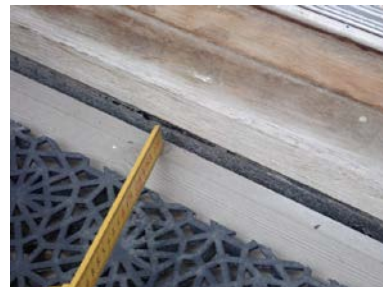
Karmene i dører er værslitte utvendig og det er sprekker i trevirket.

Avvik i beslagsløsning under balkongdør i 2. etasje mot sør.

Utbedring av beslagløsning må utføres for å unngå senskader der vann trekker inn under terskel.  
Generell oppgradering må påregnes.

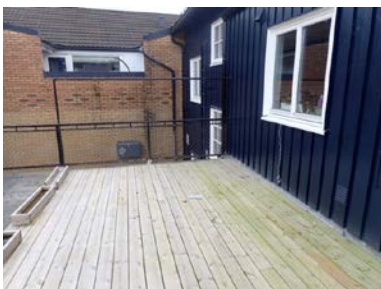
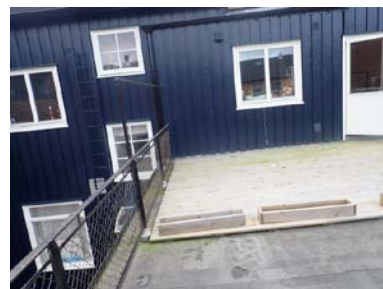
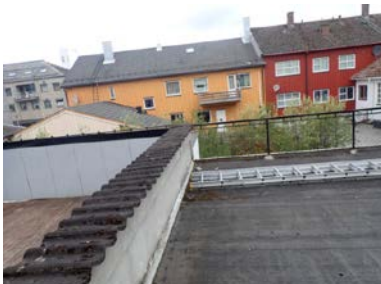
## 1 TG 2 Balkonger, terrasser og rom under balkonger

Det er værslitt/oppsprukket trevirke/trepaneler.  
Tettesjikt er over 18 år, registrerer noe slitasje og mosevekst. Avvik i beslagsløsning mot murer og ned på tettesjikt.  
Rekkverk er under dagens forskriftskrav.  
Noe værslitasje på overflater.  
Konsekvens/tiltak:  
Tidspunkt for utskiftning av tettesjikt/membran nærmer seg ut ifra alder på dagens tekking.  
Det må foretas tiltak for å lukke avviket.  
Det er ikke krav om utbedring av rekkverkshøyde opp til dagens forskriftskrav.  
Det må utføre noe fjerning av mose på taktekking.  
Løsning med beslag må jevnlig kontrolleres mot eventuelle lekkasjer.  
Generell overflatebehandling må påregnes.

Generell overflatebehandling må påregnes.

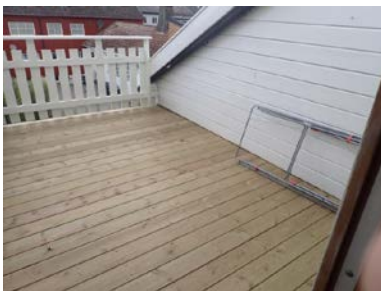
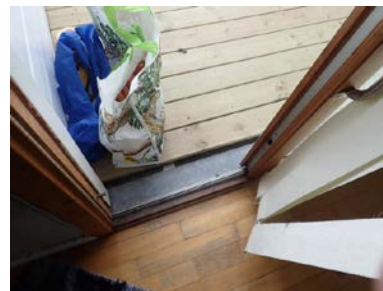
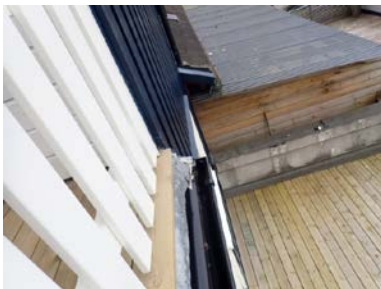
## TG 2 Balkonger, terrasser og rom under balkonger - 2 - 3

Balkonger, terrasser og rom under balkonger - 2 - 3:  
Takterrasse mot nord i 3. etasje.  
Vurdering av avvik:  
Mer enn halvparten av forventet brukstid er passert på tettesjikt/membran.  
Rekkverket er for lavt i forhold til dagens krav til rekkverkshøyder.  
Oppkanten til døren er for liten.  
Registrerer sinktekking under terrassebord. Sinktekking er fra byggeåret og forventet brukstid er overskredet.  
Rekkverk er målt til 95 cm og er under dagens forskriftskrav.  
Terrassebord er høyere en døråpning på skyvedør.  
Registrerer begrenset lufting under terrassedekke.  
Konsekvens/tiltak:  
Lokal utbedring må utføres.  
Det er ikke krav om utbedring av rekkverkshøyde opp til dagens forskriftskrav.  
Tidspunkt for utskiftning av tettesjikt/membran nærmer seg ut ifra alder på dagens tekking.  
Det må utføres lokale utbedringer for å unngå at snø og regn trekker inn i skyvedøråpning.  
Tettesjikt anbefales oppgradert, spesielt viktig med tanke på tetthet mot rom under.

Tettesjikt anbefales oppgradert, spesielt viktig med tanke på tetthet mot rom under.

Luftesjikt må oppgraderes for å lukke avviket.

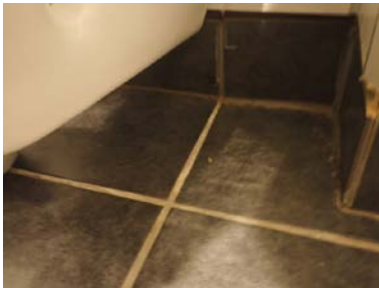
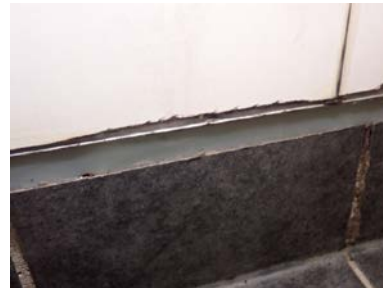
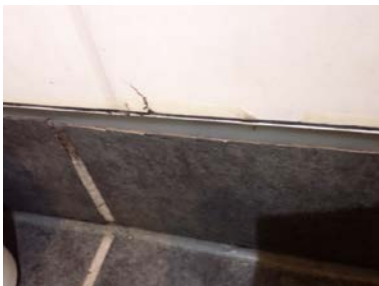
Det er tegn på fuktskader nederst på våtromsplater.

Overflaten har fuktskade

Anbefaler og montere tett dusjkabinett med tanke på alder på tettesjikt og svelling i våtromsplater. Oppgradering av overflater må påregnes.

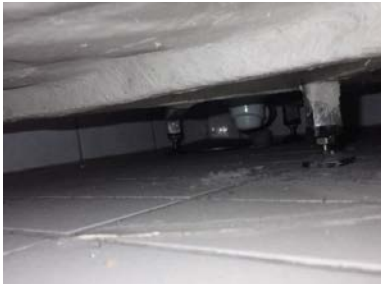
Det er påvist skader på innredning.

Riss er vanligvis overfladiske skader i servantens overflate eller glasur. Konsekvensene av riss er hovedsakelig kosmetiske.

Baderomsinnredning med skallsår på dørfronter og noe svelling i nedre kant av innredning.  
Oppgraderinger må påregnes.

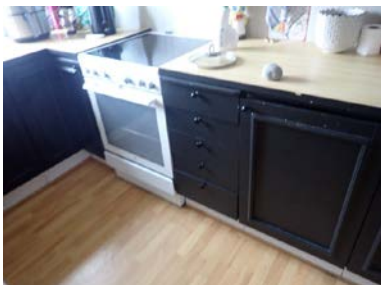
## 2. ETASJE > KJØKKEN

Det er påvist skader på overflater/kjøkkeninnredning utover normal slitasjegrad.

Det er påvist skader/fuktskjolder i kjøkkengulvet.

Sprekker i gulvfliser under innredning.

Tiltak må gjøres for å lukke avvik.

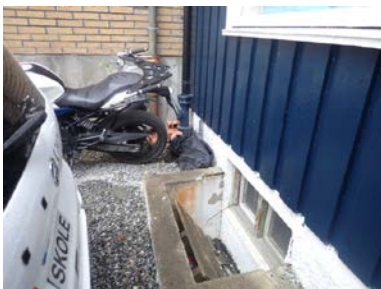
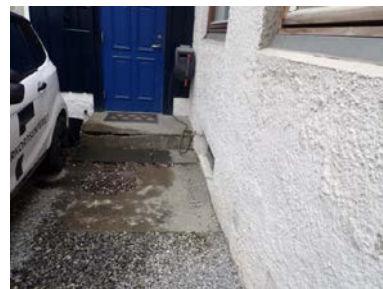
Grunnmuren har sprekkdannelser.

Registrerer noe avskalling i puss og sprekker i vindussmyg samt fundament foran

Avskalling, løs murpuss og sprekker må utbedres for å lukke avvikene.
