Tilstandsrapport

Fritidsbolig

Breesvegen 28, 7340 OPPDAL

Befaringsdato: 15.11.2024

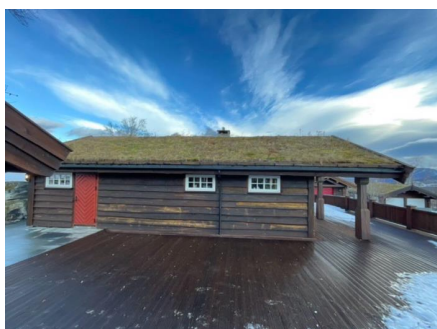
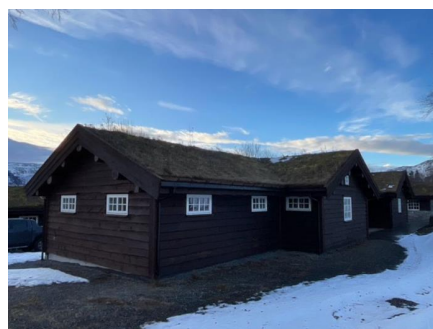
TG 2 Nedløp og beslag

Nedløp og beslag er i metall.

- Det mangler tilfredsstillende adkomst til pipe for feier.
- Det er avvik:

Det er ikke montert takstige for feier, dette er et krav også på torvtak. Det registreres frostspreng i ett taknedløp. Nedløp og beslag fremstår i god stand.

Takstige må monteres for å tilfredstille krav. Det anbefales utskifting av nedløp med frostspreng.

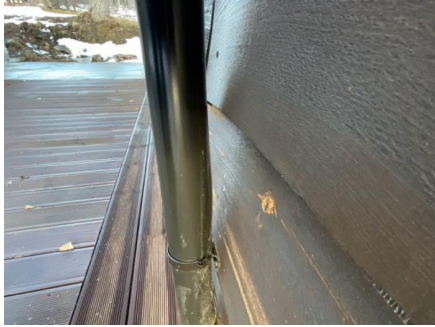
TG 1 Veggkonstruksjon

Veggene har bindingsverkskonstruksjon fra byggeår. Fasade har liggende bordkledning. Utvendig overflatebehandling anbefales.

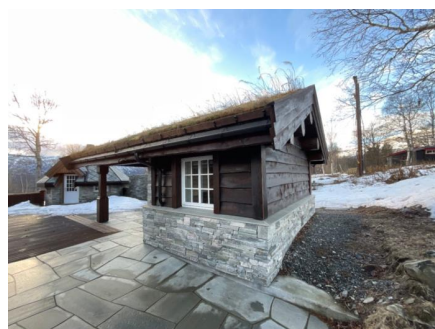
TG 2 Balkonger, terrasser og rom under balkonger

Det er etablert terrasse i tre over støpt plate på mark. Rekkverk er i tre.

- Det er ikke krav om utbedring av rekkverkshøyde opp til dagens forskriftskrav.

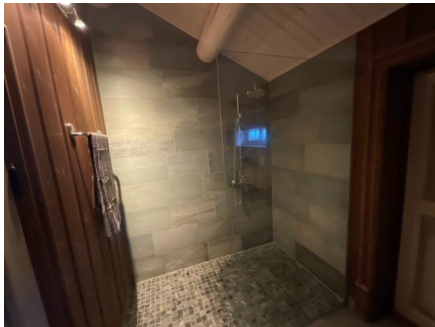
1.ETASJE > BAD VEST

⚠ TG 2 Overflater Gulv

- Det er mulighet for at det kan forekomme vannlekkasje på våtrommet hvor vann ikke vil gå til sluk.
- Det er påvist avvik i fallforhold til sluk i forhold til krav i forskrift på byggetidspunktet.

Som etr midlertidig forebyggende tiltak anbefales god tetting med silikon ved dørterskler.

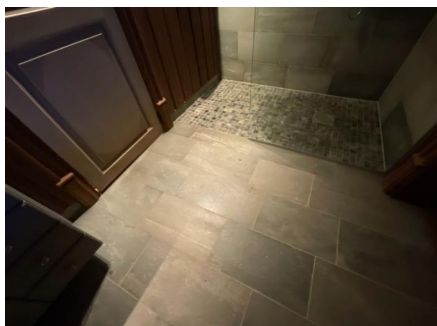
1.ETASJE > BAD VEST

TE1 Sanitærutstyr og innredning

Rommet har innredning med nedfelt servant, toalett og dusjvegger/hjørne. Utstyr i rommet fremstår i god stand.

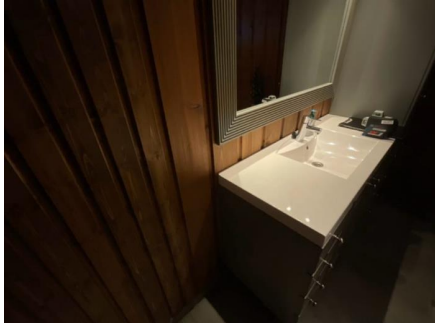
1.ETASJE > BAD ØST

TG 2 Overflater Gulv

- Det er mulighet for at det kan forekomme vannlekkasje på våtrommet hvor vann ikke vil gå til sluk.
- Det er påvist avvik i fallforhold til sluk i forhold til krav i forskrift på byggetidspunktet.

Det ble målt en høydeforskjell på ca 19mm fra gulv ved dør og til topp slukrist i nedsenket dusjsone. Lokalt fall til sluk i dusjsone og tilnærmet flatt gulv i øvrige deler av rommet. Ved en eventuell lekkasje fra utstyr i rommet er det en mulighet for at lekkasje vann kan avrenne tilstøtende rom.

Som et midlertidig forebyggende tiltak anbefales etablering av silikonfuge ved dørterskel.

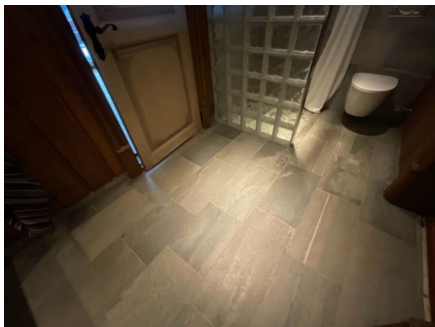
1.ETASJE > BAD ØST

TG 1 Sanitærutstyr og innredning

Rommet har innredning med nedfelt servant, veggmontert toalett og dusjvegg. Utstyr i rommet fremstår i god stand.

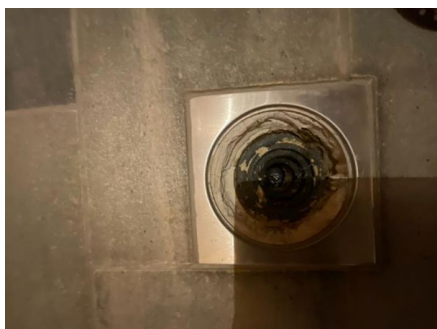
1.ETASJE > VASKEROM

TE1 Sanitærutstyr og innredning

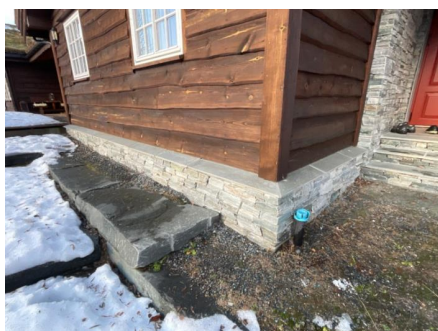
TG 1 Forstøtningsmurer

Forstøtningsmurer er av naturstein. Murene fremstår i god stand.

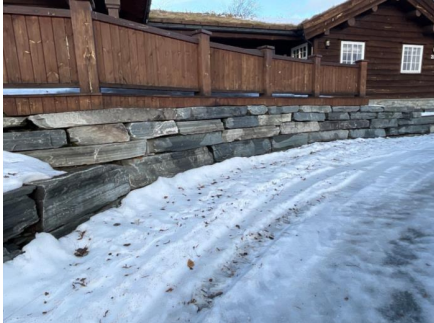
TG 0 Terrenghforhold

Tomten er delvis opparbeidet med plen, ellers gruset områder og terrasser.
