Fjellsvegen 6 C

Tilstandsrapport

Eierskifte

Boligtype: Leilighet i 4-mannsbolig

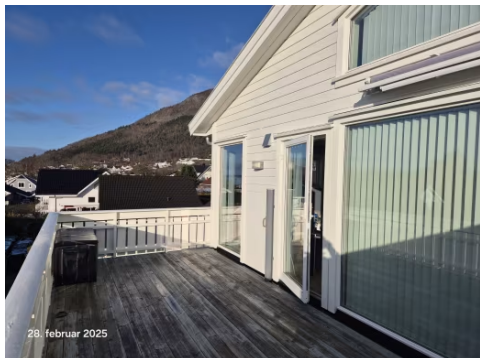
6.1 Balkong, terrasse, platting

Oversiktsbilde av balkongen.
Terrassebord trenger vedlikehold.

Type	Balkong
Balkong med impregnerte terrassebord. Levegg til nabo, og rekkverk med stående plank rundt om. Adkomst til balkong fra stua, via balkongdør med glass.	
Er det gjennomført arbeider etter opprinnelig byggeår?	Nei
Er det synlig tegn på skjevheter/konstruksjonssvikt?	Nei
Er det tegn på sopp/råteskader i treverk eller skader i betong?	Ja
Er det krav til rekkverk?	Ja
Er det avvik på rekkverkhøyde og åpninger i rekkverket i forhold til gjeldene byggt teknisk forskrift på befaringstidspunktet?	Nei
Er balkong / terrassen tekket?	Nei
Oppsummering av balkong, terrasse, platting	TG-1
Rekkverk og levegg fremstår godt vedlikeholdt. Terrassebordene er noe værslitt, og vedlikehold må påregnes.

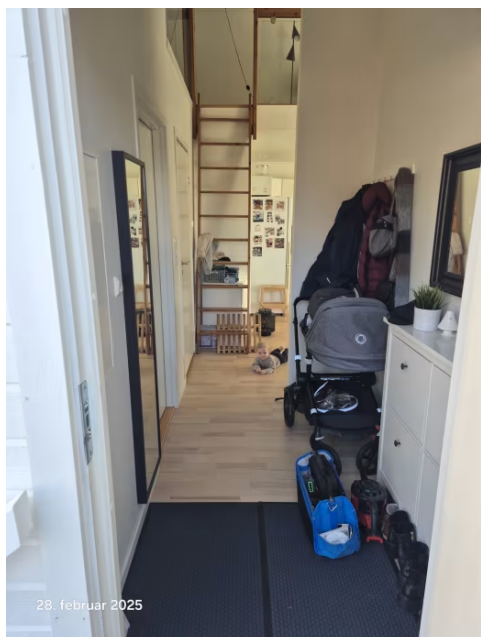
6.7 Trapp: Trapp til hems

Bratt trapp uten rekkverk opp til hems.

Trappa er bratt og har ikke rekkverk.
Trappa er ikke ment for høy trafikk, men er plassert midt i stue som gjør at sikkerheten rundt denne bør utbedres.

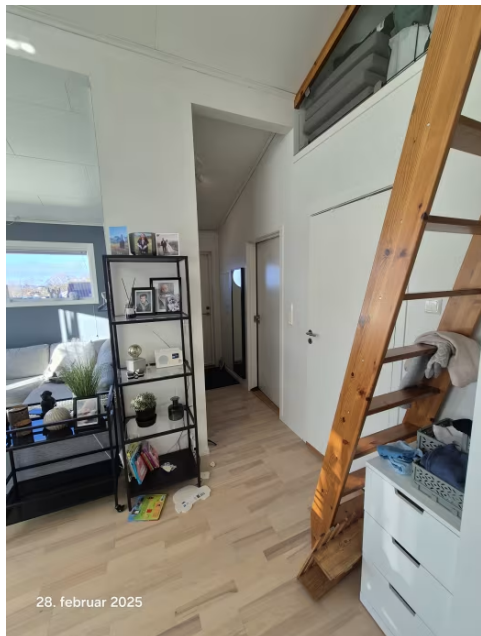
Bildet viser delvis trappa.
