Tilstandsrapport

📍 Jernalderveien 51 B, 4041 HAFRSFJORD

Befaringsdato: 11.11.2024

Leilighet - Byggeår: 1975

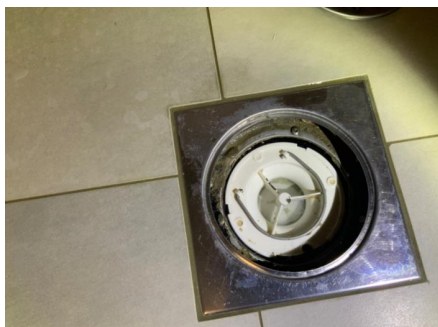
5. ETASJE > BAD

TE 1 Sluk, membran og tettesjikt

Det er plastsluk og smøremembran med ukjent utførelse.

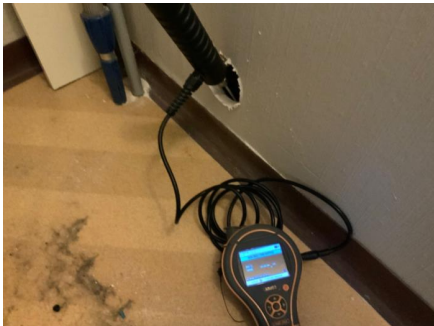
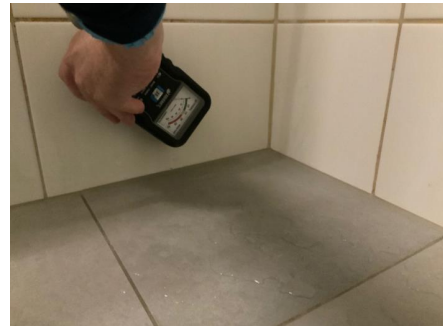
5. ETASJE > BAD

TG 0 Tilliggende konstruksjoner våtrom

Hulltaking er foretatt uten å påvise unormale forhold. Bilde av måleapparatet viser tre streker, eller ingen utslag. For å få utslag må det være noe fukt som leder spenningen mellom piggelektrodene. I dette tilfellet er det altså ingen målbar fukt som kan lede spenning. Det er også benyttet måleverktøy på overflater uten å påvise unormale forhold.

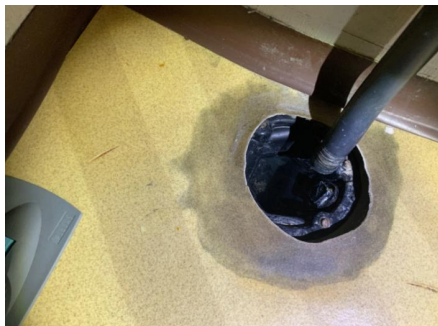
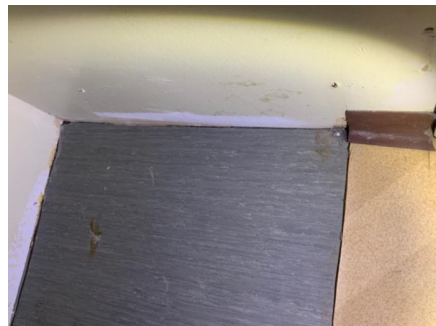
5. ETASJE > VASKEROM

TG 3 Generell

Vaskerommet er fra byggeår. Dokumentasjon: ingen dokumentasjon.

Vurdering av avvik:

- Våtrommet må oppgraderes for å tåle normal bruk etter dagens krav.

Det er lagt ett belegg over det originale. Ingen av beleggene er tilfredsstillende krav til tetthet på våtrom.

Konsekvens/tiltak

- Våtrommet må totalrenoveres. Alle forhold med tettesjikt, våtsone, sluk m.m. må dokumenteres.

Kostnadsestimat: 50 000 - 100 000

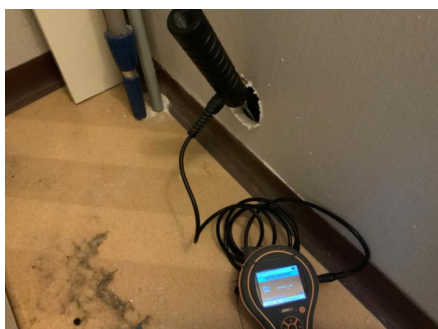
5. ETASJE > VASKEROM

TG 0 Tilliggende konstruksjoner våtrom

Hulltaking er foretatt uten å påvise unormale forhold. Bilde av måleapparatet viser tre streker, eller ingen utslag. For å få utslag må det være noe fukt som leder spenningen mellom piggelektrodene. I dette tilfellet er det altså ingen målbar fukt som kan lede spenning.

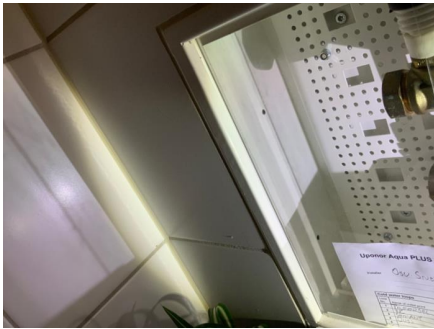
TG 2 Vannledninger

Innvendige vannledninger er av plast (rør i rør). Det er besiktiget i rørskap. For nærmere kontroll av rør(faglig, teknisk og lovlig) må rørlegger kontaktes (Se også tekst under "Gjelder spesielt for denne rapporten").

Vurdering av avvik:

- Det er avvik:

Åpninger i skapet.

Kobberrør i leiligheten er av eldre dato.

Konsekvens/tiltak

- Tiltak:

Det anbefales å tette huller i skapet.

Normal forventet levetid på kobberrør er passert. Det er ikke behov for umiddelbare tiltak ettersom anlegget fungerer per dags dato.

Kostnadsestimat: Ingen umiddelbar kostnad
