# Tilstandsrapport

Fritidsbolig

Amundrud 5, 1821 SPYDEBERG

Befaringsdato: 07.05.2025

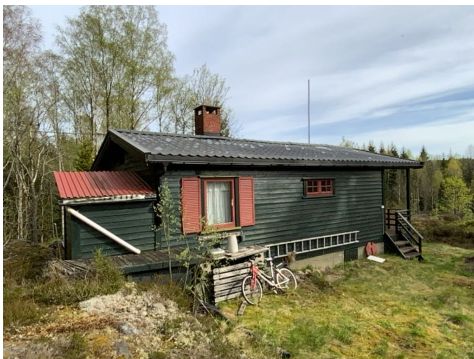
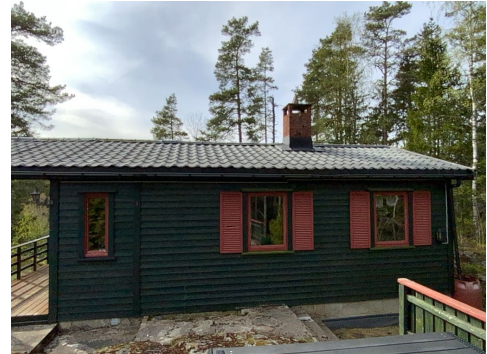
Taktekke av korrigererte blikkplater fra byggeår. Taktekking anses å ha sin tiltenkte funksjon uten negative avvik utfra alder tatt i betraktning. Kommende lokale utskiftninger kan ikke utelukkes på sikt. Taktekke ble innsisert fra bakkenivå og er i hovedsak vurdert opp mot alder og gjenværende forventet levetid.

Besiktigelse av taktekke.

- Overvåk tilstanden jevnlig. For å få tilstandsgrad 0 eller 1 må tekkingen skiftes ut, men tidspunktet for når dette er nødvendig er vanskelig å si noe om.
- Tidspunkt for utskiftning av undertak nærmer seg.
- Tidspunkt for utskiftning av taktekking nærmer seg.

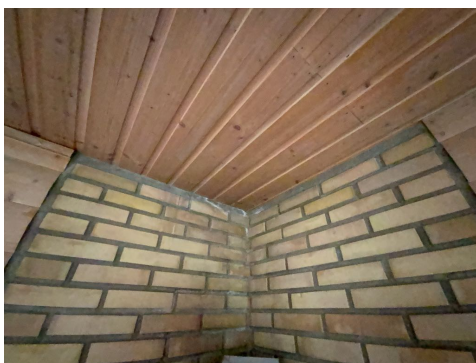
Noe synlig saltutslag på pipevegg.

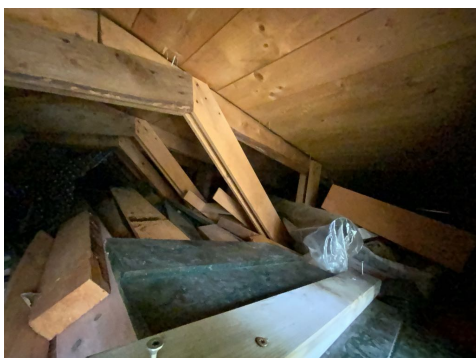
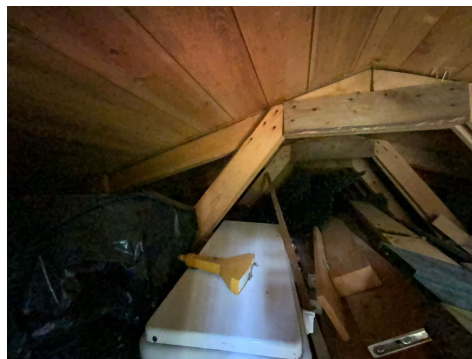
- Det er begrenset/dårlig ventilering av takkonstruksjonen.
- Det er fra loft/kryploft påvist indikasjoner på at det er punktering av dampspærre, som medfører svekket effekt av dampspærrefunksjonen.
- Det er påvist avvik rundt gjennomføringer i takflaten.
- Undertaket er misfarget.

Generell besiktigelse. Noe overfylt loft med begrenset tilkomst.

- Lufting/ventilering bør forbedres.
- Andre tiltak:

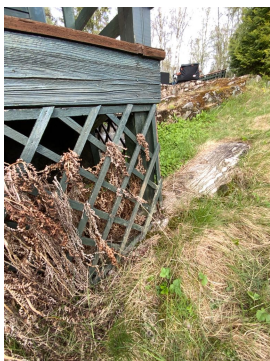
Noe skjevheter i fundamenter.

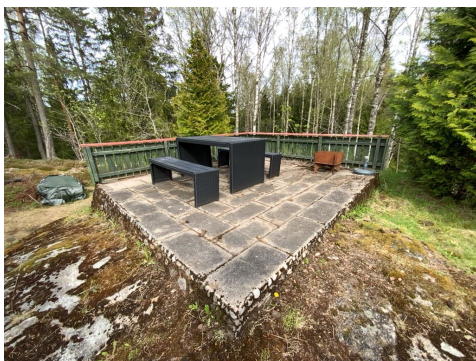
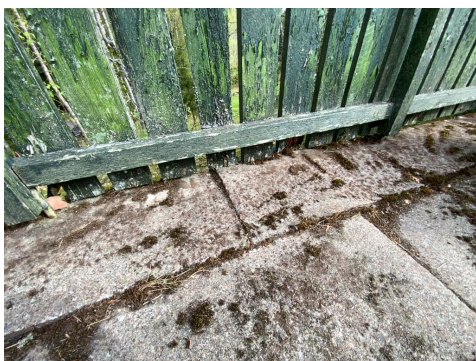
- Det er påvist fukt-/råteskader i konstruksjonen.
- Rekkverket er for lavt i forhold til dagens krav til rekkverkshøyder.
- Det er værslitt/oppsprukket trevirke/trepaneler.

Råteskadet kledning

- Råteskadede konstruksjoner må skiftes ut.
- Råteskadet trekledning må skiftes ut.
- Lokal utbedring/utskiftning bør utføres.

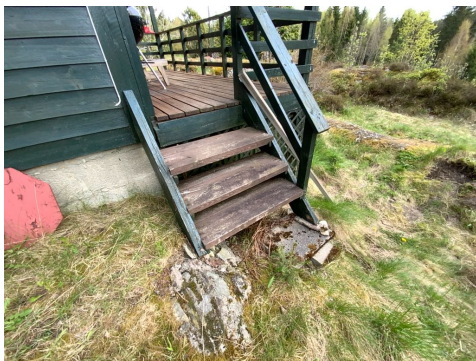
Trapp bør utbedres.

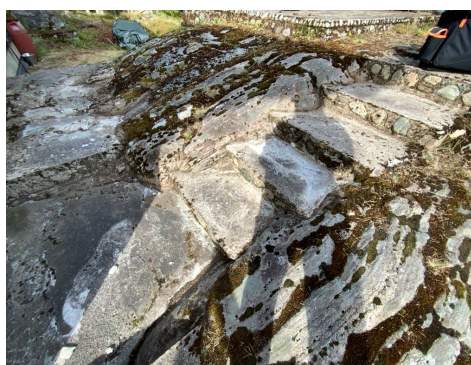
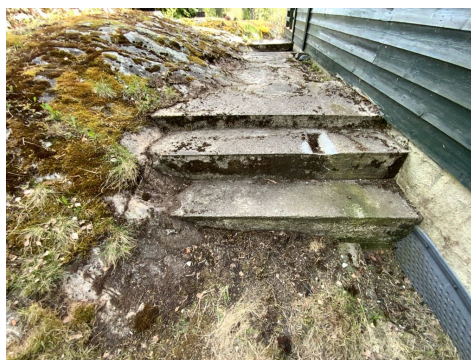
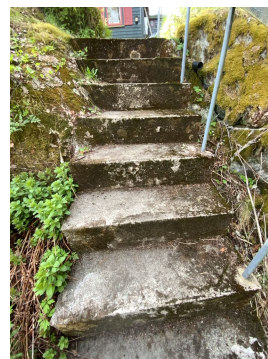
- Betongtrapp har mindre sprekker/skader

Trapper med behov for vedlikehold.

- Påviste skader må utbedres.

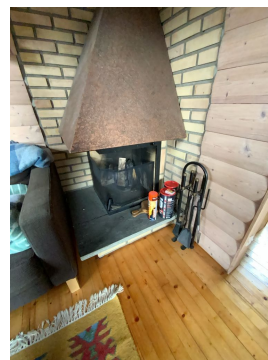
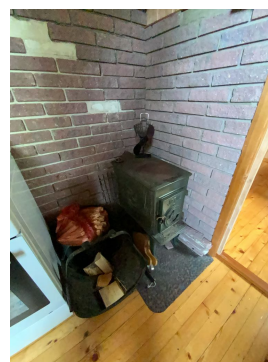
Peisovn i stue med pipeløp fra byggeår. Pipeløp er formelt ikke vurdert og det forutsettes at de branntekniske krav er kontrollert og godkjent av det stedlige brann og feievesen. Ildsted ble ikke funksjonstestet av undertegnende men det ble ikke opplyst om negative avvik på befaringsdagen.

Besiktigelse av ildsted.

- Tidspunkt for piperehabilitering nærmer seg.

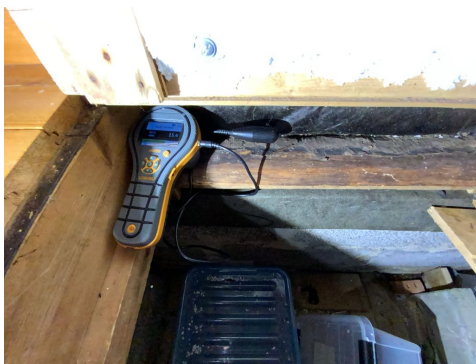
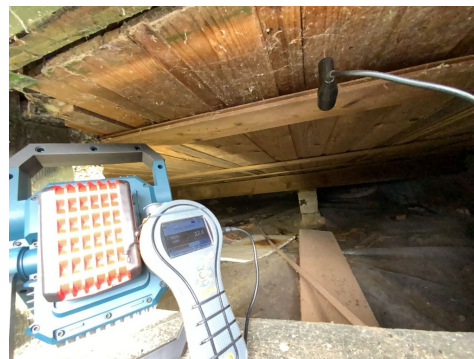
Krypkjeller under trebjelkelag og stubbegulv. Det ble foretatt fuktmålinger (vekt-%) i treverk (bjelker og på svill). Høyeste verdier 15 %. Det gjøres oppmerksom på at kryprom erfaringsmessig har høy skadefrekvens selv om det ikke her var synlig tegn til skade, men undertegnede kan følgelig ikke garantere mot skjult skade. På generelt grunnlag er jevnlig kontroll og overvåking alltid å anbefale på kryprom. Økt ventilering i grunnmur kan med fordel økes. Fuktsperre mot grunn bør ytterligere utbedres.

Utført fuktmåling på trevirke mot grunnmur. moderat fuktprosent på befaringsdagen.

Utført fuktmåling på trevirke mot grunnmur. Moderat fuktprosent på befaringsdagen.

- Vær oppmerksom på denne risikoen, overvåk tilstanden og undersøk dette nærmere, helst med hjelp av en fagkyndig.
- Bedre ventilering må etableres.

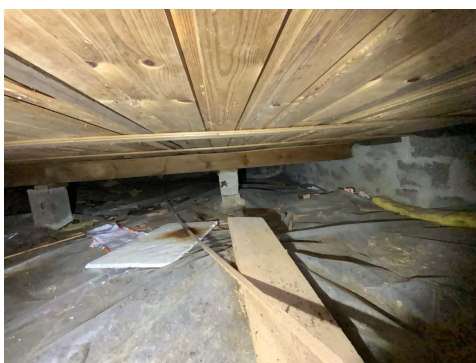
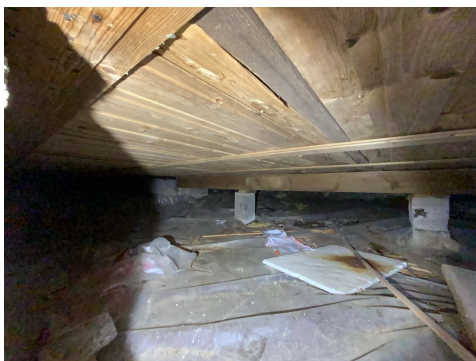
- Det er ikke adkomst til deler av krypkjelleren. Krypkjeller er kun vurdert i tilgjengelige deler. Krypkjeller regnes for å være en risikokonstruksjon som er utsatt for fukt- og råteskader i bunnsvill, trebjelkelaget og andre tilstøtende konstruksjoner, på grunn av fuktighet fra grunnen og kondensering ved temperaturforskjeller. Selv om det ikke er avdekket tegn på skader, betyr ikke dette nødvendigvis at det ikke foreligger skader i eller i forbindelse med krypkjelleren.
- Det er begrenset ventilering/luftgjennomstrømning i krypkjeller.

Besiktigelse av kryprom.

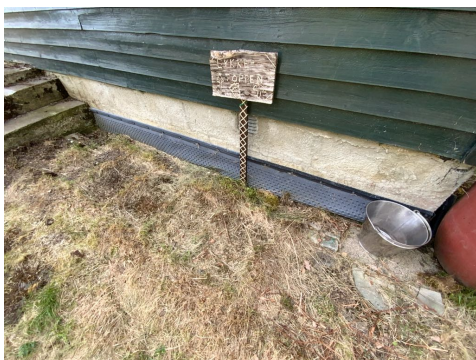
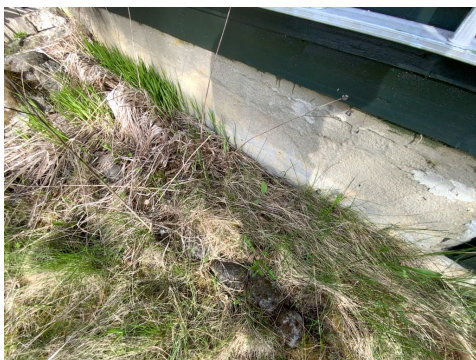
Grunnet skjult i byggegrunn er materialvalg ikke mulig å konstatere. Drenering ble kontrollert fra bakkeplan der det ukjent for undertegnende vdr. dreneringens tilstand videre under grunn. Synlig fuktsikring på kontrollstedene og stedvis manglende fuktsikring.

Kontroll av drenering/fuktsikring.

- Tiltak for redrenering rundt boligen kan ikke utelukkes.
- Overvåk tilstanden jevnlig. For å få tilstandsgrad 0 eller 1 må dreneringen skiftes ut, men tidspunktet for når dette er nødvendig er vanskelig å si noe om.

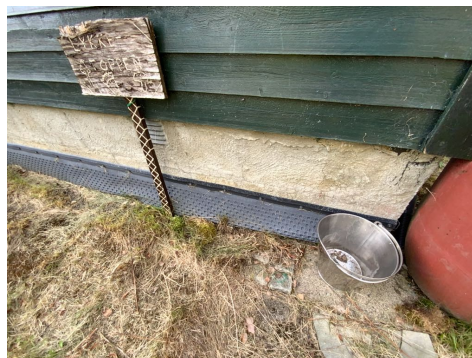
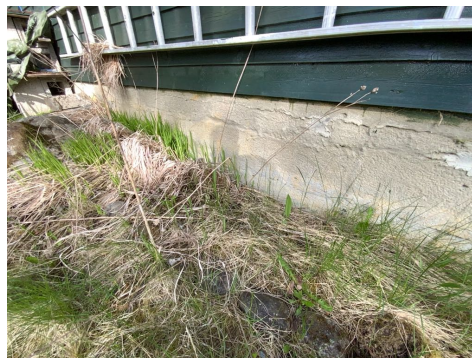
- Det er registrert skråriss som er symptom på setninger.
- Det er påvist sprekker i murte/pussede fasader.

Det er påvist sprekker i murte/pussede fasader.

- Lokal utbedring må utføres.
