Amundrud 5, 1821 SPYDEBERG

**Sjarmerende fritidseiendom i et  
veletablert hytteområde | Bilvei  
helt frem og innlagt strøm | Flotte  
turmuligheter.**

| Tilstandsrapport ..... | 36 |

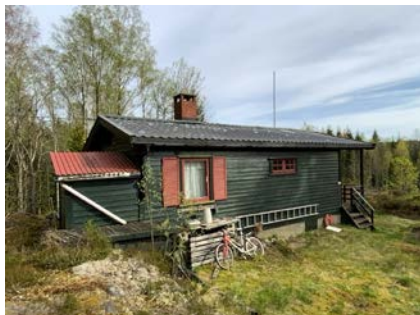
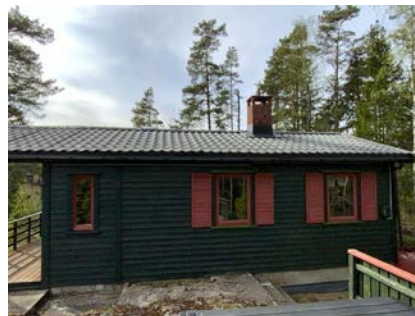
Taktekke av korrigerende blikkplater fra byggeår. Taktekking anses å ha sin tiltenkte funksjon uten negative avvik utfra alder tatt i betraktning. Kommende lokale utskiftninger kan ikke utelukkes på sikt. Taktekke ble innsisert fra bakkenivå og er i hovedsak vurdert opp mot alder og gjenværende forventet levetid.

Besiktigelse av taktekke.

- Overvåk tilstanden jevnlig. For å få tilstandsgrad 0 eller 1 må tekkingen skiftes ut, men tidspunktet for når dette er nødvendig er vanskelig å si noe om.
- Tidspunkt for utskiftning av undertak nærmer seg.
- Tidspunkt for utskiftning av takteking nærmer seg.

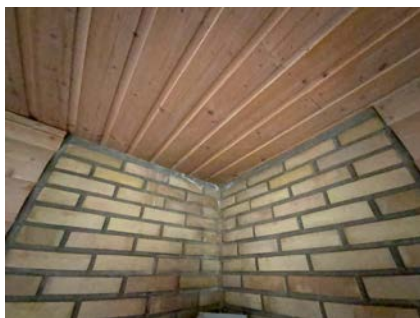
Noe synlig saltutslag på pipevegg.

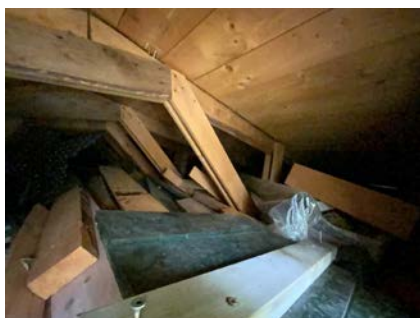
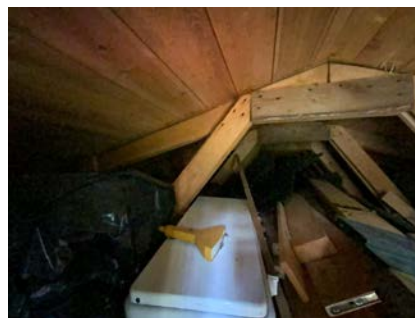
- Det er begrenset/dårlig ventilering av takkonstruksjonen.
- Det er fra loft/kryp loft påvist indikasjoner på at det er punktering av dampspærre, som medfører svekket effekt av dampspærrefunksjonen.
- Det er påvist avvik rundt gjennomføringer i takflaten.
- Undertaket er misfarget.

Generell besiktigelse. Noe overfylt loft med begrenset tilkomst.

- Lufting/ventilering bør forbedres.
- Andre tiltak:

Tiltak for å forhindre mus bør utføres på kort sikt.

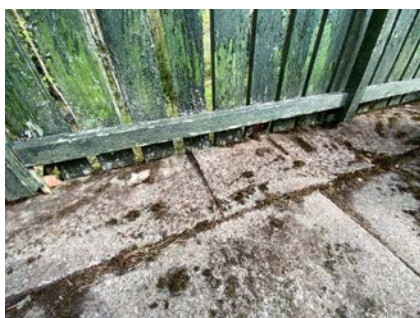
- Det er ingen eller liten lufting i nedre kant av kledning mot grunnmur.
- Det er påvist spredte råteskader i bordkledningen.
- Det er ingen musesperre i nedre kant av konstruksjon.

Råteskadet kledning

- Det bør foretas tiltak for å bedre lufting av kledningen.
- Musesperre må etableres.
- Råteskadet trekledning må skiftes ut.

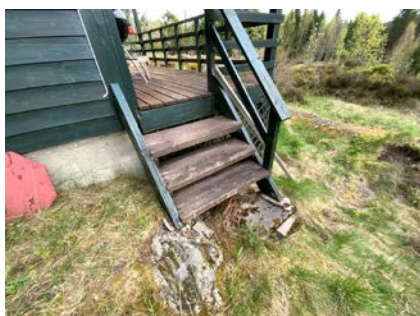
Trapp bør utbedres.

- Påviste skader må utbedres.

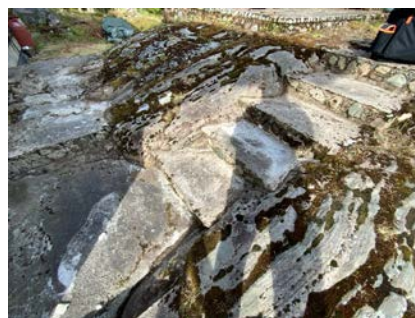
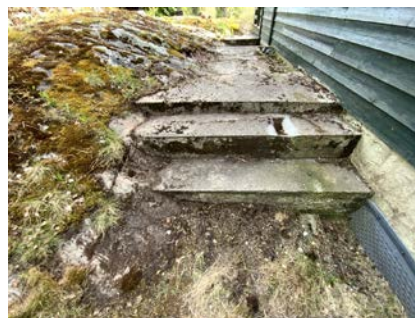
Trapper med behov for vedlikehold.

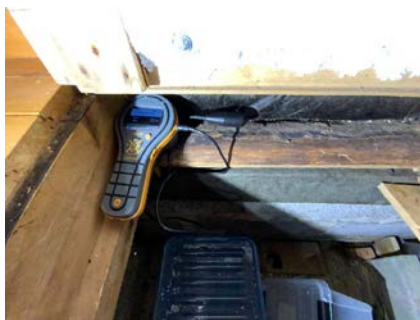
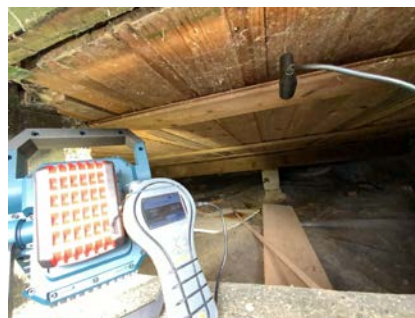
Krypkjeller under trebjelkelag og stubbegulv. Det ble foretatt fuktmålinger (vekt-%) i treverk (bjelker og på svill). Høyeste verdier 15 %. Det gjøres oppmerksom på at kryprom erfaringsmessig har høy skadefrekvens selv om det ikke her var synlig tegn til skade, men undertegnede kan følgelig ikke garantere mot skjult skade. På generelt grunnlag er jevnlig kontroll og overvåking alltid å anbefale på kryprom. Økt ventilering i grunnmur kan med fordel økes. Fuktsperre mot grunn bør ytterligere utbedres. Tg er gitt med tanke på type risikokonstruksjon.

Utført fuktmåling på trevirke mot grunnmur. moderat fuktprosent på befaringsdagen.

Utført fuktmåling på trevirke mot grunnmur. Moderat fuktprosent på befaringsdagen.

- Vær oppmerksom på denne risikoen, overvåk tilstanden og undersøk dette nærmere, helst med hjelp av en fagkyndig.
- Bedre ventilering må etableres.

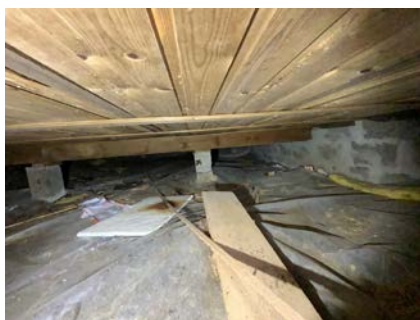
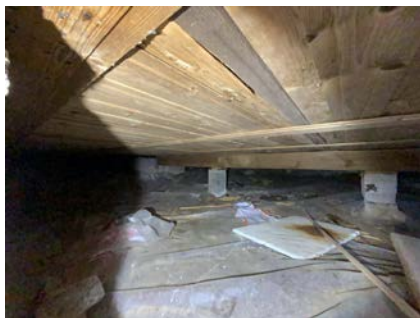
Besiktigelse av krypprom.

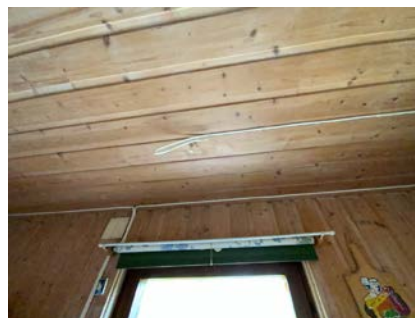
Ledning til lampe bør fastmonteres og isoleres.

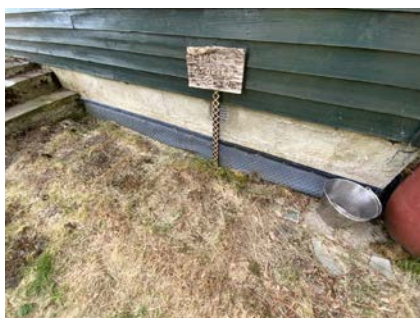
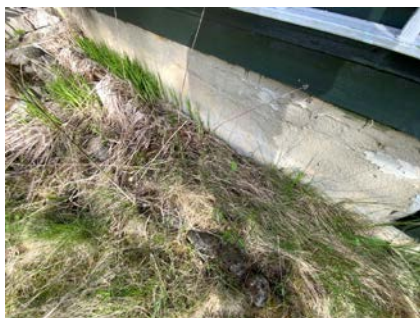
Grunnet skjult i byggegrunn er materialvalg ikke mulig å konstatere. Drenering ble kontrollert fra bakkeplan der det ukjent for undertegnende vdr. dreneringens tilstand videre under grunn. Synlig fuktsikring på kontrollstedene og stedvis manglende fuktsikring.

Kontroll av drenering/fuktsikring.

- Tiltak for redrenering rundt boligen kan ikke utelukkes.
- Overvåk tilstanden jevnlig. For å få tilstandsgrad 0 eller 1 må dreneringen skiftes ut, men tidspunktet for når dette er nødvendig er vanskelig å si noe om.

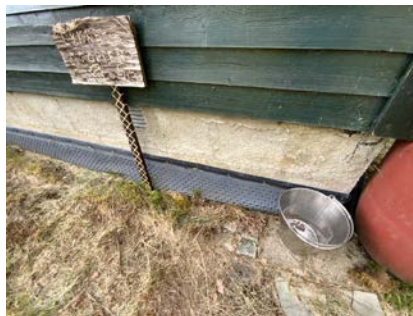
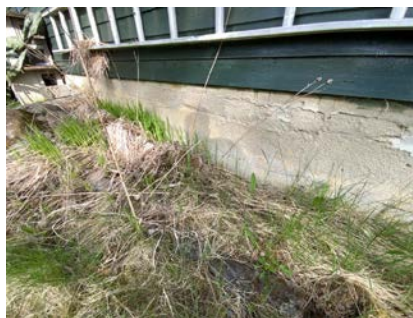
Det er påvist sprekker i murte/pussede fasader.

- Lokal utbedring må utføres.
