# Tilstandsrapport

Leilighet

Vestbygata 6 A, 2003 LILLESTRØM

Befaringsdato: 20.08.2024

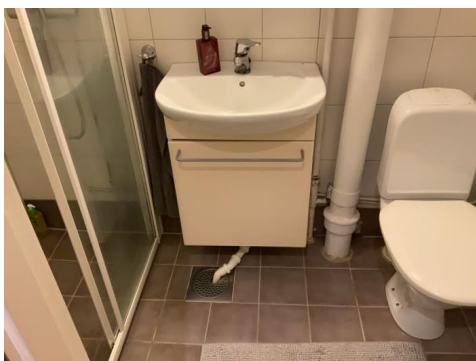
Vegger: Fliser og malt betong/mur.  
Himling: Malt betong.

- Det er påvist at flisfuger har riss/sprekker.
- Det er påvist sprekker i fliser.

Flisfuger har stedvis noe slitasje.  
Det er sprekk i 1 veggflis i dusj.

Gulv: Fliser.

Totalt fall/høydeforskjell fra gulv ved dør til topp slukrist er ca. 35mm.

Enkelte fliser har bom (hulrom) og det er slitasje på flisfuger stedvis.  
Det er noe dårlig fall lokalt mellom nedslagsfeltet i dusjen og sluket.

Det mangler slukmansjett/membran under klemringen i sluket. Dette kan medføre lekkasjer og vannskade.

- Det må gjøres tiltak for å utbedre avviket.

Det bør gjøres tiltak for å utbedre avviket.

Kostnadsestimatet er vurdert i forhold til lokal utbedring av slukmansjett/membran i sluket og på gulv.

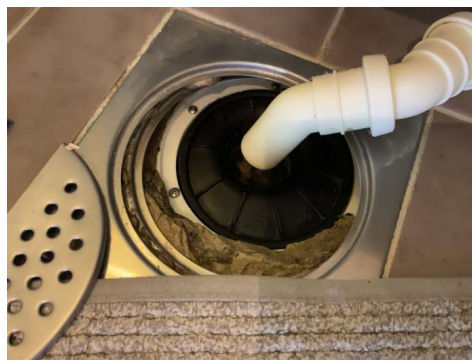
Med overflatesøk med fuktindikator Protimeter MMS ble det påvist forhøyede fuktverdier i gulv på baderommet.

Det må etableres mekanisk avtrekk eller tilsvarende for å lukke avviket.

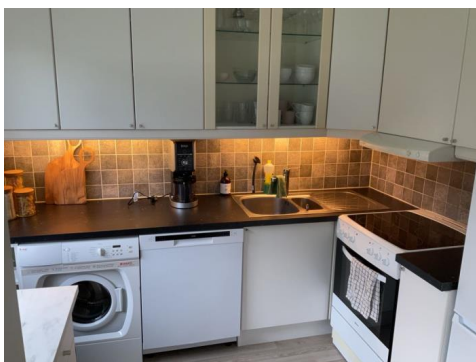
- Mer enn halvparten av forventet brukstid er passert på innvendige vannledninger.
- Det er påvist andre avvik:

- Tidspunkt for utskiftning av avløpsrør nærmer seg.
- I forbindelse med oppgradering av våtrom vil det være naturlig med utskiftning av rør.
- Det er ikke behov for utbedringstiltak siden anlegget fungerer i dag, men ut ifra alder kan skader plutselig oppstå på eldre anlegg.

Varmtvannstanken antas på ca. 90 liter og er plassert i kjøkkenbenk som har lekkasjevarsler og automatisk vannstoppesystem. Varmtvannstankens alder er ikke kjent, men den antas å være over 20 år.

- Anlegget må sjekkes av fagperson, som må utføre eventuelle tiltak på anlegget.
- I forbindelse med oppgradering av våtrom vil det være naturlig med utskiftning av rør.
- Det må foretas tiltak for å lukke avviket.

- Det er ikke behov for utbedringstiltak siden tanken fungerer i dag, men ut ifra alder kan skader plutselig oppstå på eldre tanker.
- Det bør etableres tilfredsstillende el-tilkobling etter gjeldende forskrift.
