# Tilstandsrapport

4-roms andelsleilighet

Nerlelandsveien 39, 8890 LEIRFJORD

Befaringsdato: 03.09.2025

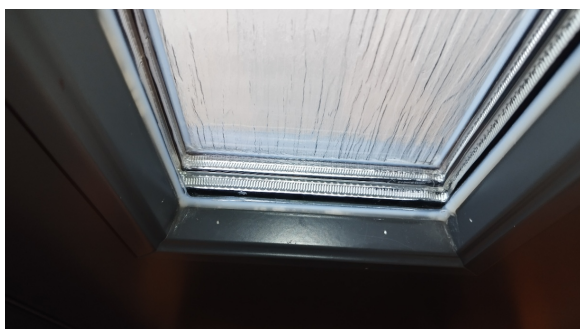
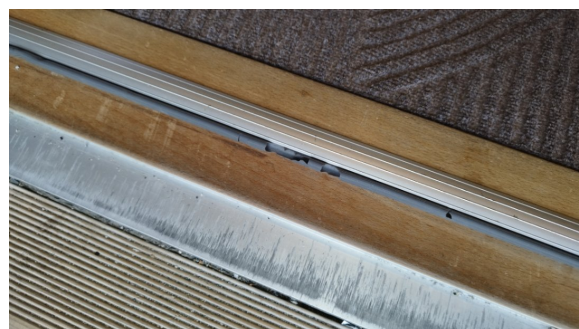
### TG 2 Dører

Skader på pakningen til inngangsdøren og det er fuget rundt glassfeltet.

Pakningen bør skiftes ut.

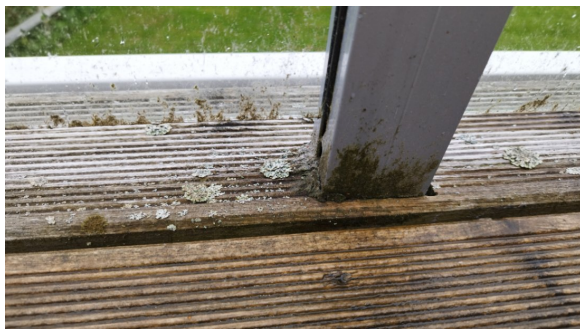
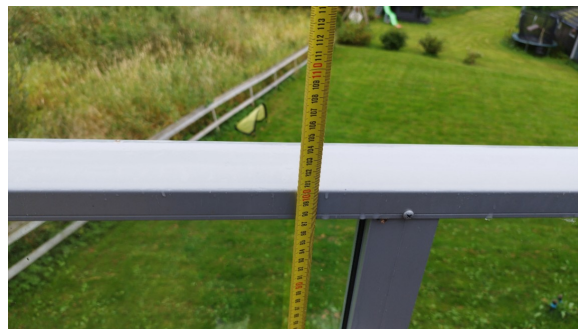
### TG 1 Balkonger, terrasser og rom under balkonger

-Dannelse av reinlav enkelte steder på terrassedekket.

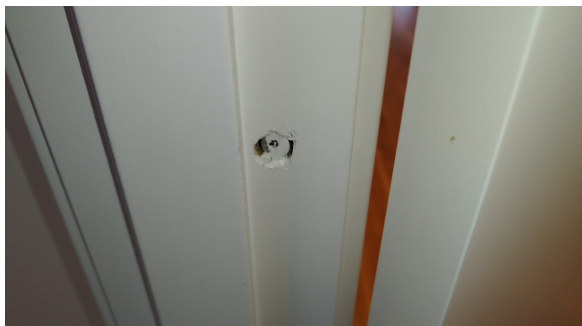
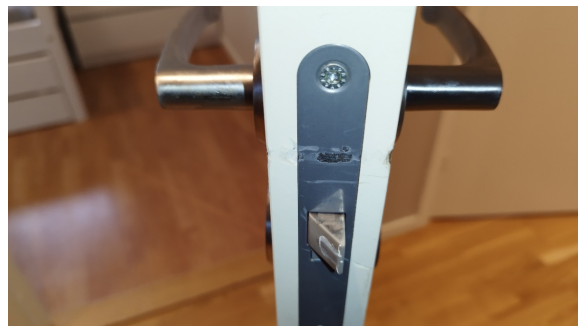
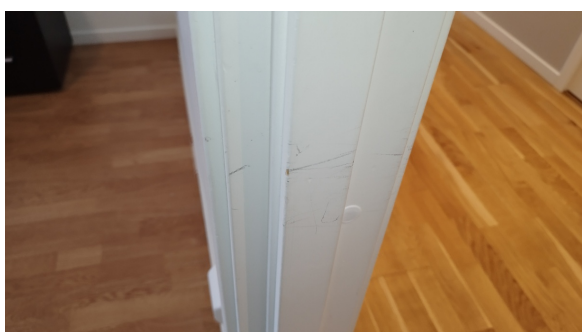
### TG 2 Innvendige dører

Det mangler enkelte dekkpropper i karmene.

Stedvis hakk og merker i karm og dørblad.

- Det bør foretas tiltak på enkelte dører.

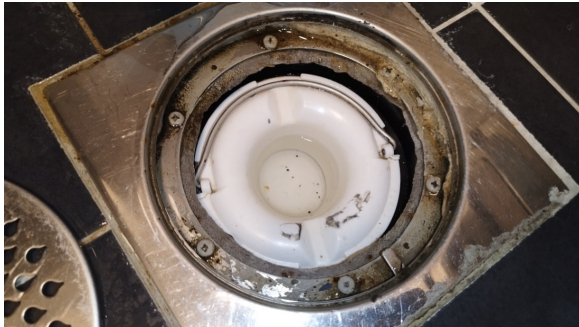
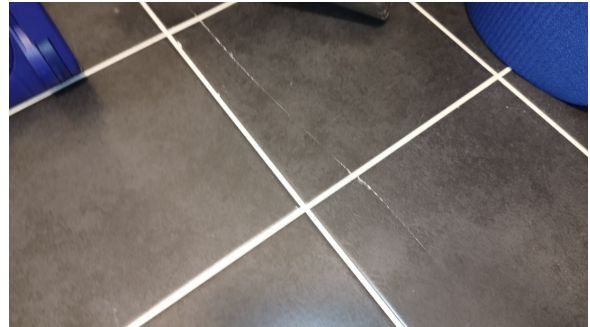
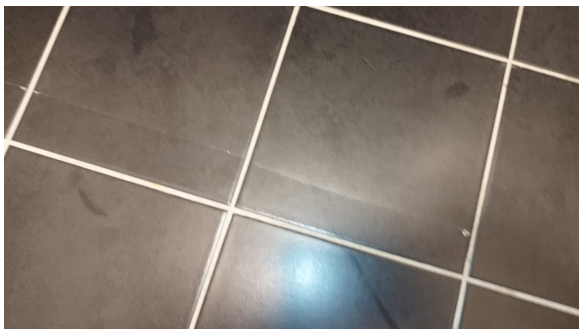
## TG 2 Teknisk rom

Sprekk i flisene på gulvet.

Fliser med sprekk bør skiftes ut.

Det bør gjøres nærmere undersøkelse angående membranen i området hvor det er sprekk i flisene.

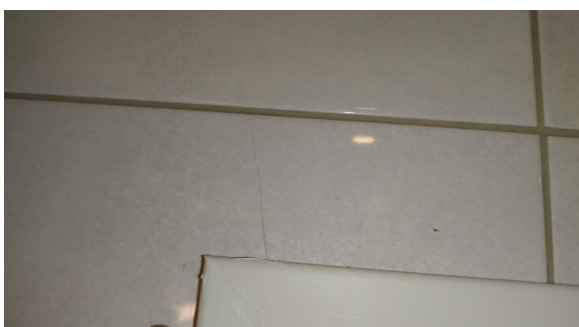
#### TG 2 Overflater vegger og himling

Sprekk i flis ved døren.

Tiltak anses ikke som nødvendig.

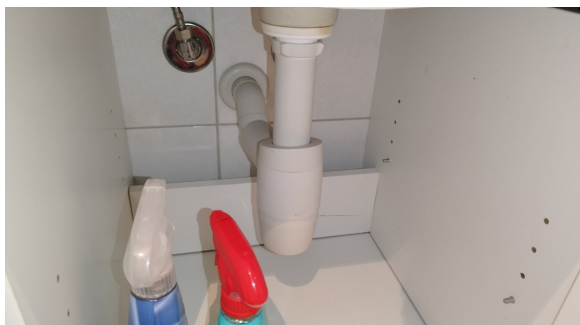
Kontroll av røropplegget.

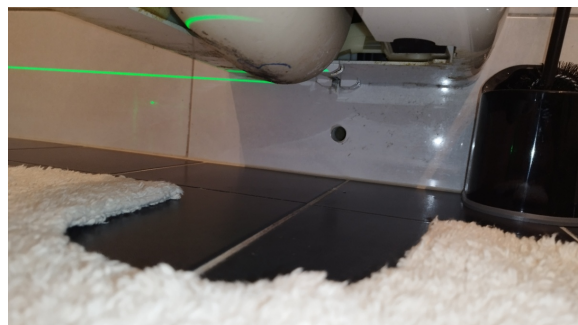
Drensåpning fra innebygget systerne.

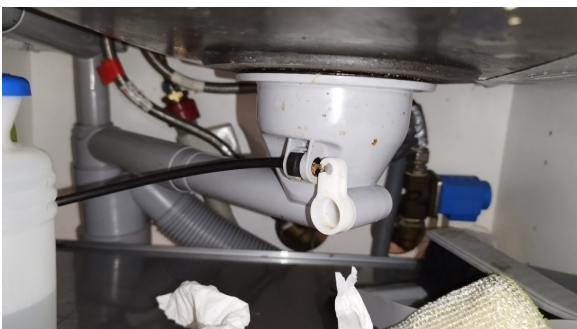
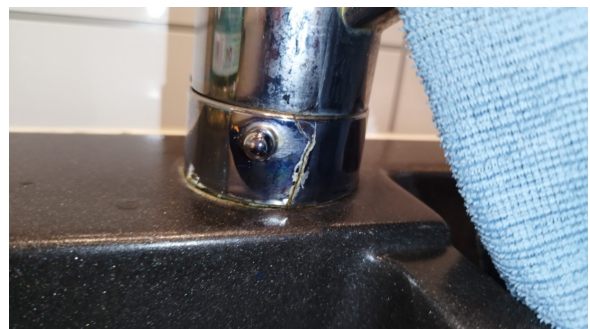
#### TG 2 Overflater og innredning

Sprekk i deksel på blandebatteriet.

Det er motfall på avløpet fra oppvaskkummen.

Avløpet bør justeres.

Utbedring av blandebatteri bør vurderes.

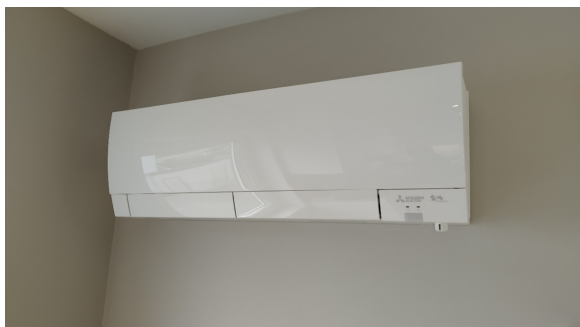
### TG 2 Varmepumpe

Konsekvensen kan være redusert virkningsgrad og mulig økt strømforbruk, økt risiko for driftsstans eller tekniske feil.

Det anbefales å få gjennomført service av godkjent fagperson. Service bør inkludere rens av innedel og utedel, funksjonstest, lekkasjekontroll og vurdering av kjølemediemengde.

Det anbefales service minimum hvert 2. år, eller etter produsentens anbefalinger.
