# Tilstandsrapport

📍 Amundbergan 9, 6518 KRISTIANSUND  
N

# gnr. 31, bnr. 218

Rapportdato: 16.12.2025

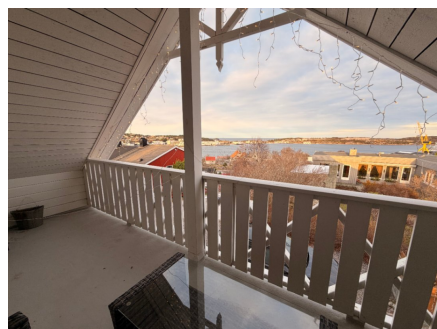
I loftetasjen finnes en egen balkong mot utsikten. Balkongen er integrert i takkonstruksjonen og har rekkverk i malt treverk. Gulvet er belagt med malt glassfiberbelegg. Balkongen vurderes som en risikokonstruksjon, da den er særlig utsatt for vær- og fuktbelastning, og fordi overgangsløsninger og tette sjikt ligger skjult og vanskelig kan kontrolleres uten inngrep. Malt glassfiber gir en viss fuktsikring, men forutsetter jevnlig vedlikehold for å sikre at overflaten forblir tett og hindrer vanninntrengning i underliggende konstruksjoner.

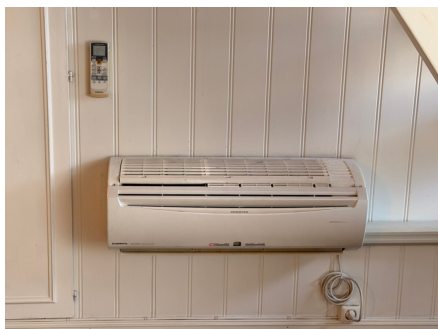
## TG 1 Varmesentral

Boligen blir oppvarmet ved bruk av elektrisk varme, varmepumpe og vedovn.  
Det er ukjent om det har vært service på varmepumpe.
