Amundbergan 9, 6518 KRISTIANSUND N

**Innholdsrik enebolig med flott  
beliggenhet på toppen av  
Amundbergan!**

Befaringsdato: 05.12.2025

Rapportdato: 16.12.2025

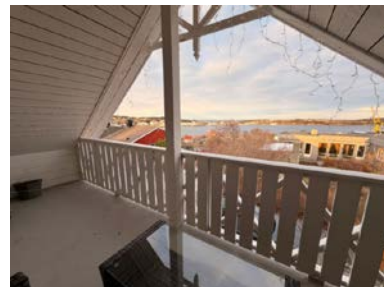
I loftetasjen finnes en egen balkong mot utsikten. Balkongen er integrert i takkonstruksjonen og har rekkverk i malt treverk. Gulvet er belagt med malt glassfiberbelegg. Balkongen vurderes som en risikokonstruksjon, da den er særlig utsatt for vær- og fuktbelastning, og fordi overgangsløsninger og tette sjikt ligger skjult og vanskelig kan kontrolleres uten inngrep. Malt glassfiber gir en viss fuktsikring, men forutsetter jevnlig vedlikehold for å sikre at overflaten forblir tett og hindrer vanninntrengning i underliggende konstruksjoner.

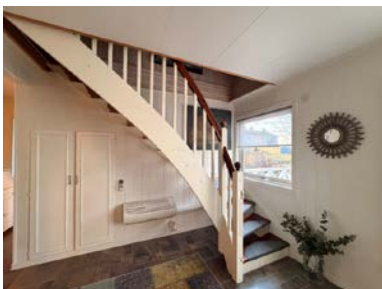
Avvik: Trappen mangler håndrekk på veggen i trappeløpet, og det er ikke montert stusstrinn. Åpningene mellom trinnene overstiger 10 cm, noe som ikke tilfredsstillers krav til barns sikkerhet.

Det anbefales å montere håndrekke på veggen og etablere stusstrinn eller annen lukking av åpningene. Uten slike tiltak øker risikoen for fall- og klemeskader
