# Tilstandsrapport

Fritidsbolig

SULDAL kommune

gnr. 75, bnr. 3

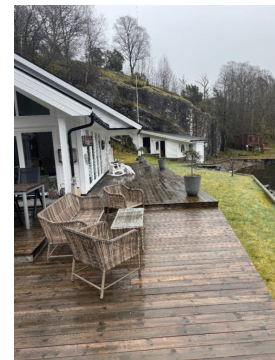
### Nedløp og beslag - 2-Snøfanger

- Det mangler snøfangere på hele eller deler av taket, noe som var krav på byggemeldingstidspunktet.

Iht. instruks for tryggere bolighandel i avhendingsloven og NS 3600 er det krav til snøfanger på tak. Det er ingen geografisk begrensning eller type tak.

Men i dette tilfellet ligger hytten helt nede ved fjorden på en plass det omtrent aldri er snø. I tilfelle det er snø, så er det ikke folk på hytten. Hytten har ikke tilgang via veg, bare via sjø.

Ingen tiltak er derfor nødvendig.

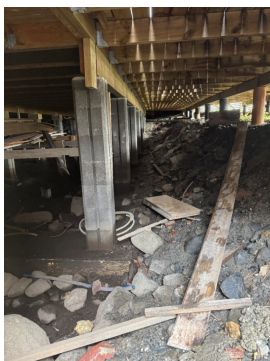
Krypkjeller

Det er tilgang til krypkjeller via luke i terrasegulv. Hele bjelkelaget hviler på peler av betongblokker.

Søyler er godt fundamentert og forankret. Det er i tillegg god lufting.

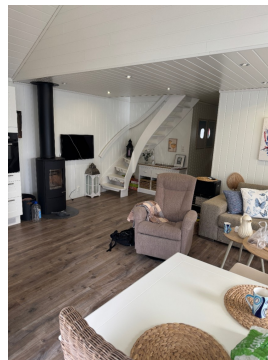
### ! TG 3 Innvendige trapper

- Andre tiltak:
- Rekkverk må monteres for å lukke avviket.

Retur-rekkverk må forhøyes til min. 90 cm.

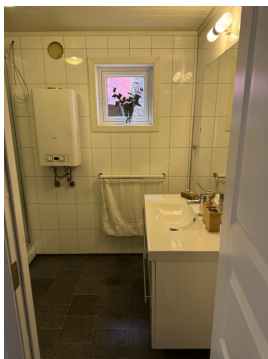
I vegg er det boret ett hull i innvendig plate. Men det mangler ventil.

Det mangler 2 stk ventiler; En til gassvarmer og en til elektrisk vifte.

- Andre tiltak:
- Elektrisk avtrekksvifte bør monteres for å lukke avviket.

Gassvarmer må kobles til ventil.

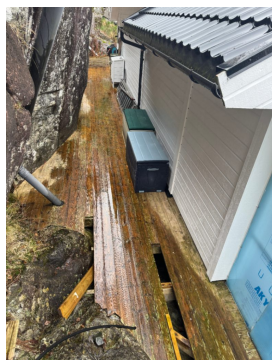
## ! TG 3 Terrenghorhold

Terrenget er forholdsvis flatt. Men har bratt fjell i bak-kant.  
Eier har på baksiden av hytten laget noen oppsamlingpkt. med drenerør  
av vann som renner ned langs fjellet

Det er ikke behov for flere tiltak foreløpig.
