# Tilstandsrapport

📍 Seterbråtveien 95, 1271 OSLO

# gnr. 187, bnr. 335, snr. 29

Befaringsdato: 23.04.2025

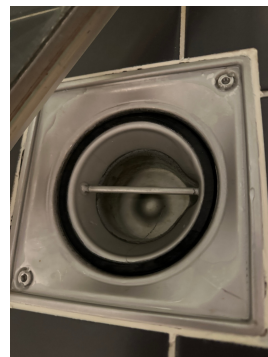
Sluk i rustfritt stål plassert i dusjsonen. Dokumentasjon/ fra plan og bygg, legges til grunn for vurdering av badets tettesjikt.

Sluk plassert i dusjnisse

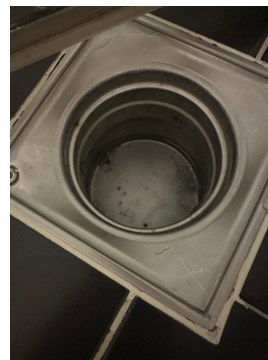
Slukr plassert i dusjnisse

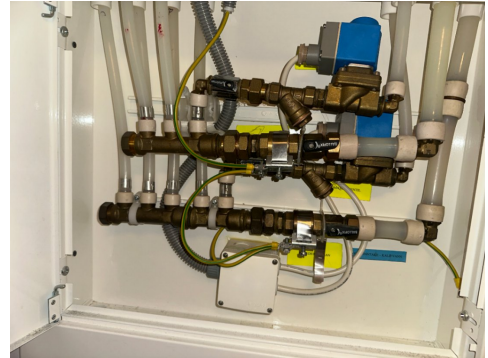
Røropplegg i boligen fremstår med: vanntilkobling med Pex-rør, samleskap med rørkurser og stoppekran er plassert på bad. Stoppekraner er testet og fungerer som de skal.

Det er ikke montert Waterguard/ lekkasje stopper på kjøkken.

Stoppekraner plassert på bad

Det anbefales å montere Waterguard/ lekkasjestopper på vanninnstallasjoner i rom uten sluk.

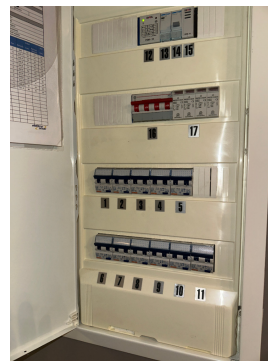
Sikringsskap med automatsikringer.
