# Tilstandsrapport

Enebolig

Esperantogata 9, 2406 ELVERUM

Befaringsdato: 21.03.2025

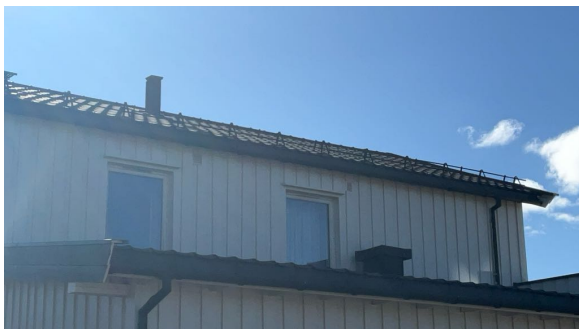
## TG 2 Nedløp og beslag

- Det mangler snøfangere på hele eller deler av taket, men det var ikke krav om dette på byggemeldingstidspunktet.
- Det mangler tilfredsstillende adkomst til pipe for feier.
- Mer enn halvparten av forventet brukstid er passert på renner/nedløp/beslag.
- Takrenner har punktvis lekkasjer.

- Det er ikke krav om utbedring opp til dagens krav.
- Nye renner og nedløp må monteres
- Plattform for feier må monteres.

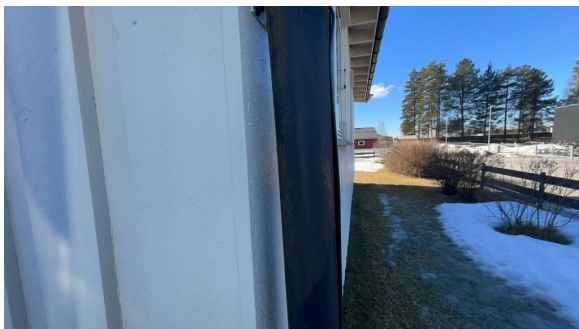
## TG 2 Veggkonstruksjon

- Det er ingen eller liten lufting i nedre kant av kledning mot grunnmur.
- Det er påvist spredte råteskader i bordkledningen.
- Det er værslitt/oppsprukket trevirke/trepaneler.

- Det bør foretas tiltak for å bedre lufting av kledningen.
- Det må foretas tiltak for å lukke avviket.
- Råteskadet trekledning må skiftes ut.

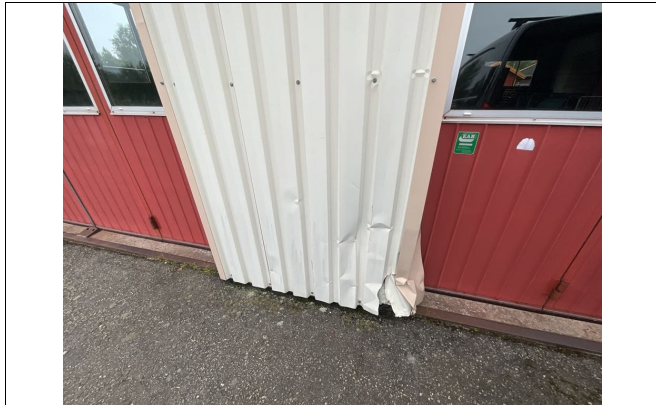
Bilde fra garasjen. Skade ved ene porten.

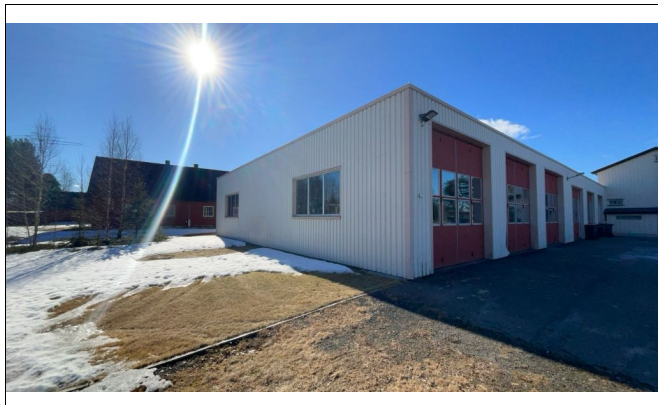
Bilde av garasjen. Påregnelig med generelt vedlikehold.

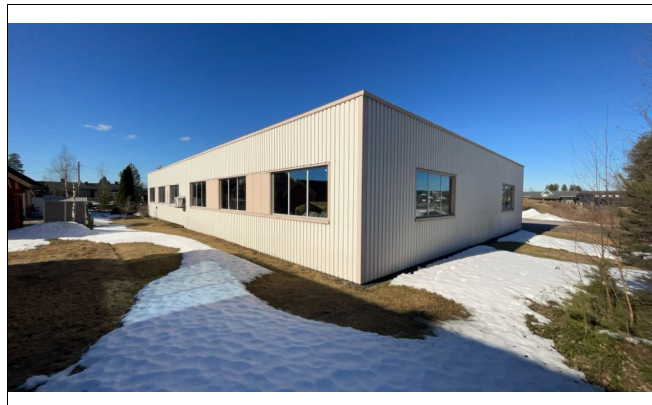
Bilde av garasjen. Påregnelig med generelt vedlikehold.
