Esperantogata 9, 2406 ELVERUM

**Stor enebolig med næringsdel  
bestående av en stor garasje med  
6 porter. Bergvarme.**

| Tilstandsrapport ..... | 46 |

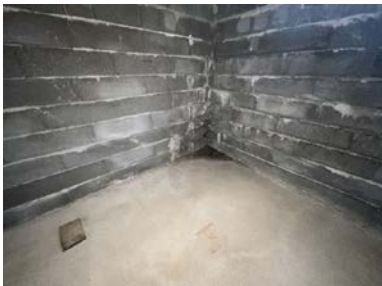
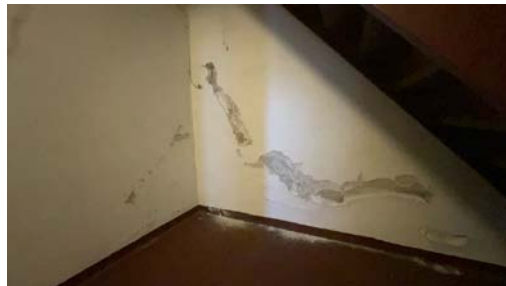
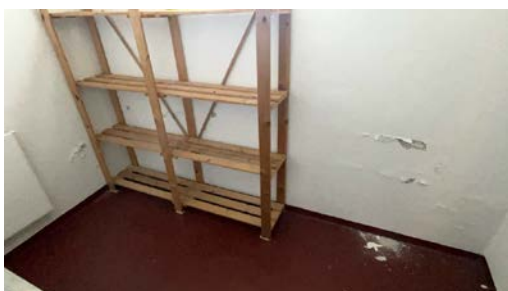
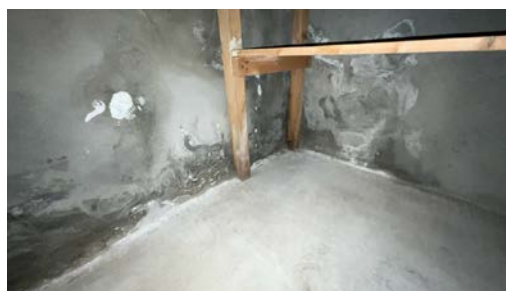
\* Innvendig > Kryp kjeller: Det er for dårlig terrengfall vekk fra konstruksjonen. Det er manglende fuktsperre på bakken.

## TG 2 Krypjkjeller

Kryprom under hovedplanet med trebjelkelag/stubbloft mot terrenget. Det opplyses på generelt grunnlag at trebjelkelag med kryprom mot terreng er en risikokonstruksjon som erfaringsmessig kan ha hyppige skadefrekvenser.

- Terrengfall i tilknytning til konstruksjonen må utbedres.
- Fuktsperre på bakken bør etableres.

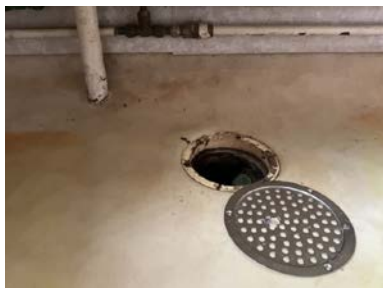
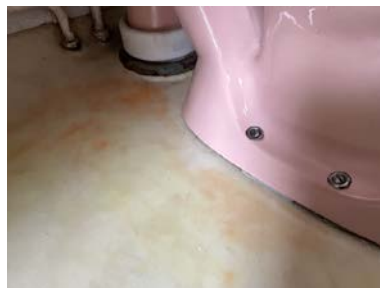
- \* Våtrom > 2. etasje > Bad/toalettrom > Overflater Gulv: Det er påvist at gulvoverflaten har sprekker.
- \* Våtrom > 2. etasje > Bad/toalettrom > Sanitærutstyr og innredning: Det er påvist skader på innredning.

## 2. ETASJE > BAD/TOALETTRUM

### TG 2 Sanitærutstyr og innredning

- Avtrekksystemet må utbedres.
- Elektrisk avtrekksvifte bør monteres for å lukke avviket.
- Det bør etableres tilfredsstillende tilluft til våtrom f.eks. luftespalte ved dør e.l.

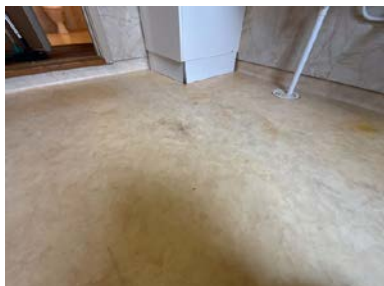
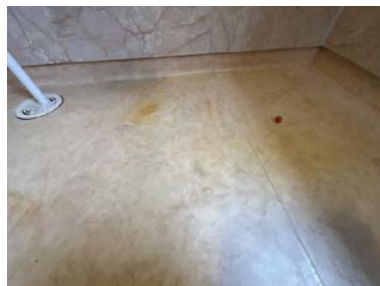
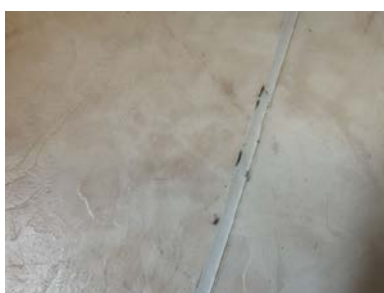
- \* Våtrom > 1. etasje > Vaskerom > Sluk, membran og tettesjikt: Det er påvist mangelfull/feil utførelse rundt rørgjennomføringer e.l. som gir fare for fukt i konstruksjonen i våtsone. Mer enn halvparten av forventet brukstid er passert på membranløsningen. Mer enn halvparten av forventet brukstid er passert på slukløsningen.

## 1. ETASJE > VASKEROM

### TG 2 Sluk, membran og tettesjikt

- Overvåk tilstanden jevnlig. For å få tilstandsgrad 0 eller 1 må slukløsningen skiftes ut og sannsynligvis må også membransjiktet skiftes/utbedres. Det er imidlertid vanskelig å si noe om tidspunktet for når dette er nødvendig.
- Sluket må sjekkes og rengjøres jevnlig.
- Løsningen/utførelsen rundt rørgjennomføringer gir fare for fukt inn i konstruksjoner.

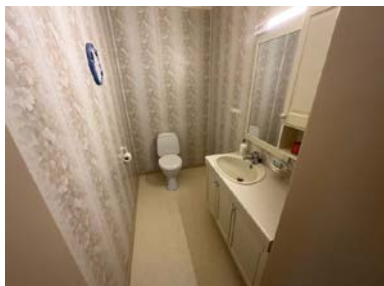
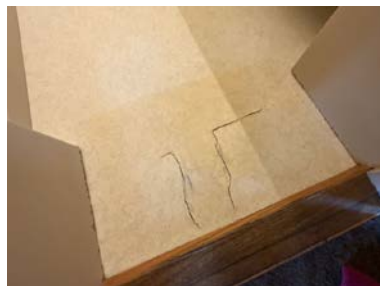
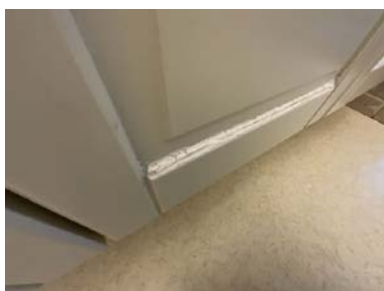
\* Spesialrom > Kjeller > Toalettrom > Overflater og konstruksjon: Det er påvist riss/sprekker/skader i servant. Toalettrom har kun naturlig avtrekk fra rommet, NS 3600 krever mekanisk avtrekk for å kunne gi TG 0/1. Det er påvist fuktskjolder i overflatene.

## KJELLER > TOALETTROM

### TG 2 Overflater og konstruksjon

- Overflater må utbedres eller skiftes.
- Skadet utstyr må skiftes/utbedres.
- Mekanisk avtrekk bør etableres på toalettrom.

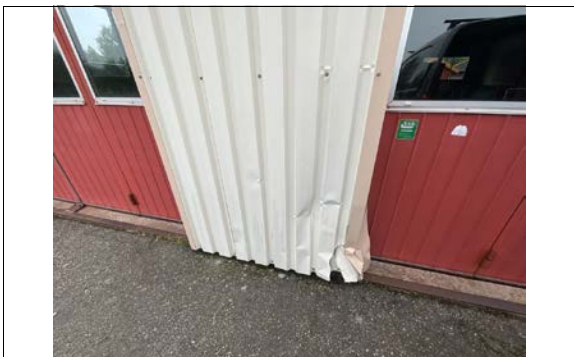
Bilde fra garasjen. Skade ved ene porten.
