# Tilstandsrapport

Enebolig

Dronningens gate 45, 1723 SARPSBORG

Rapportdato: 30.01.2026

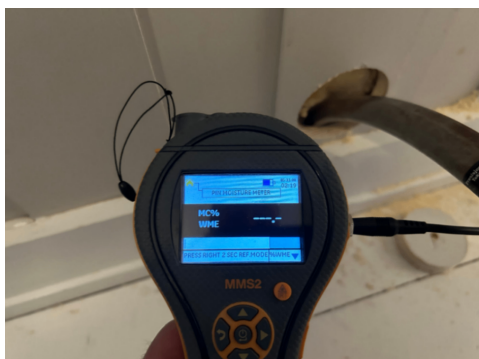
Det er målt etter fukt med Protimeter fuktindikator med hammerelektrode.  
Protimeter fuktindikator kan ikke måle fuktprosent under 6,8%.  
Målinger her er under dette og fuktmåling har gode lave verdier.

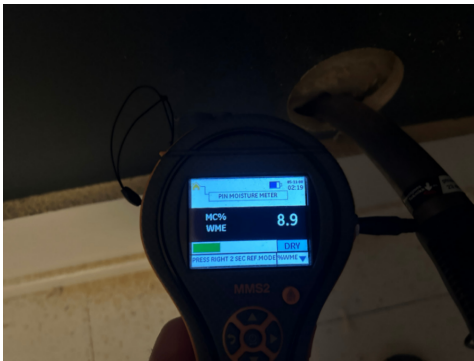
Det er målt etter fukt med Protimeter fuktindikator med hammerelektrode med en fuktprosent på 8,9%
