# Tilstandsrapport

📍 Fossdalsvegen 72, 4480 KVINESDAL

# gnr. 202, bnr. 132

Rapportdato: 23.05.2023

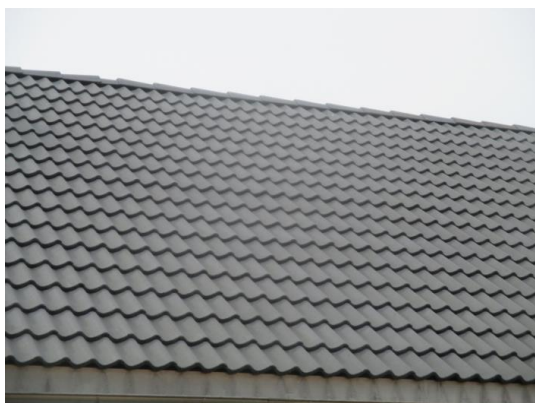
Ny taktekking av dobbelkrum betongtakstein. (Tidligere torvtak)

Deler av taktekkingen.

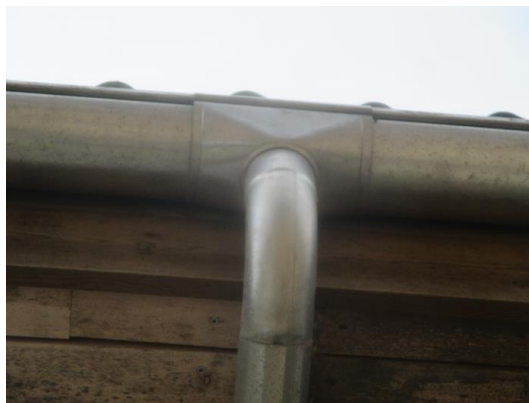
Nyere takrenner og nedløp. Pipe og luftehett er helbeslått over tak.

Takrenner og nedløp.

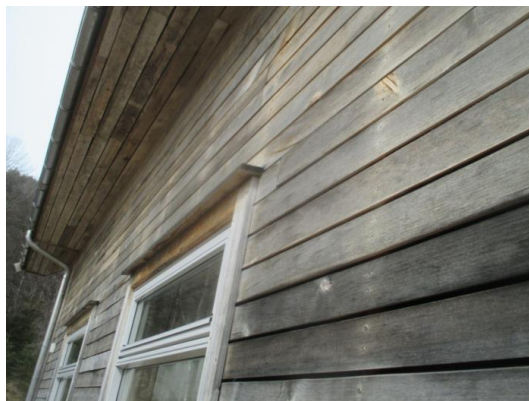
Veggene har bindingsverkskonstruksjon og utvendig liggende ubehandlet kledning av osp.

Deler av kledningen med tilhørende belistninger.

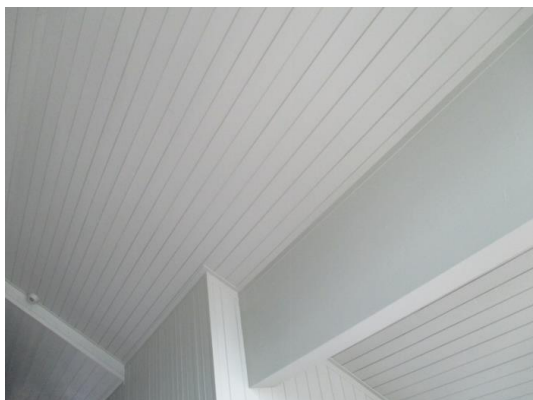
Takkonstruksjonen har sperrekonstruksjon med tilhørende limtredragere.  
Hel takkonstruksjonen er en lukket konstruksjon som er blitt luftet innvendig.

Lukket takkonstruksjon.

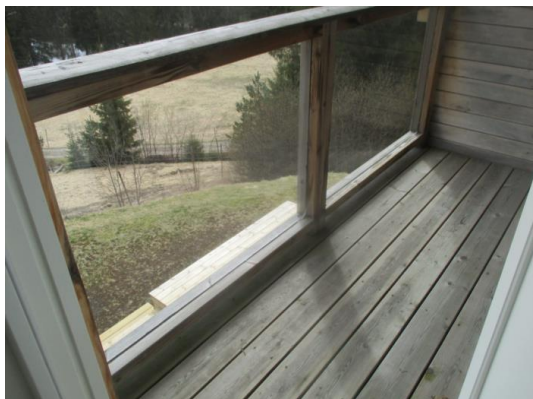
Veranda ut i fra loftstue.

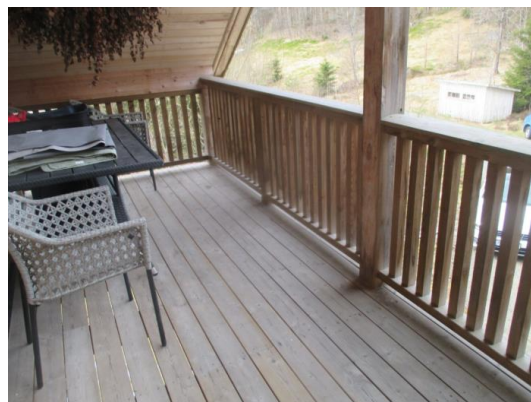
Veranda over inngangsparti.

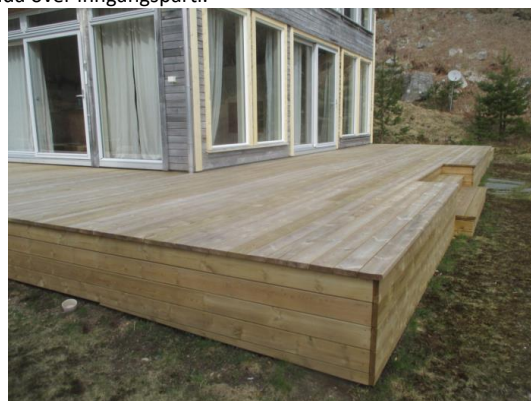
Større nyere platting.

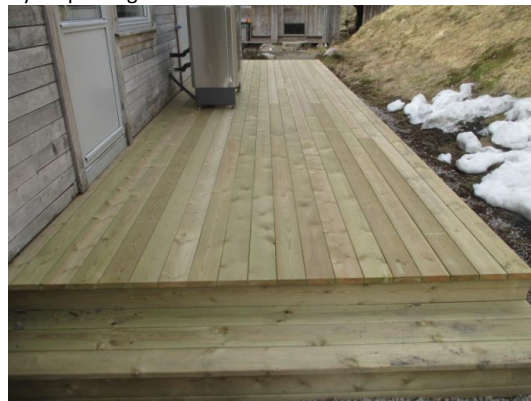
Platting på baksiden av boligen.

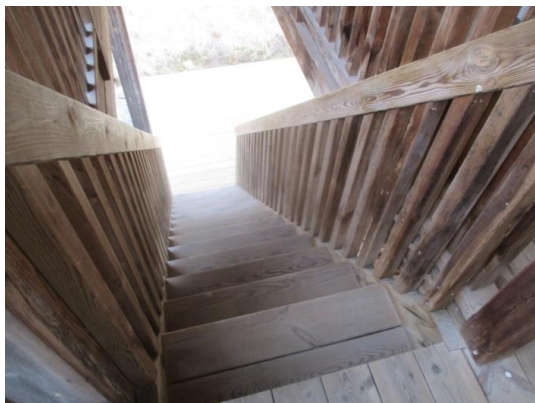
Trapp til veranda over inngangsparti.

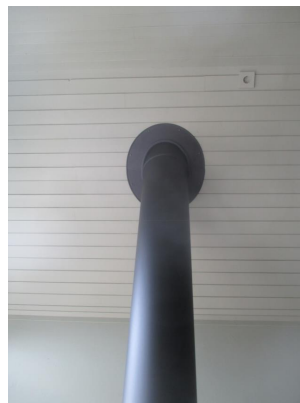
Boligen har isolert stålpipes med ildsted i begge etasjer.

Pipe av isolert stålrør.

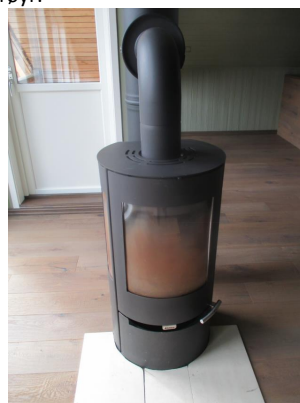
Vedovn på loftstue.

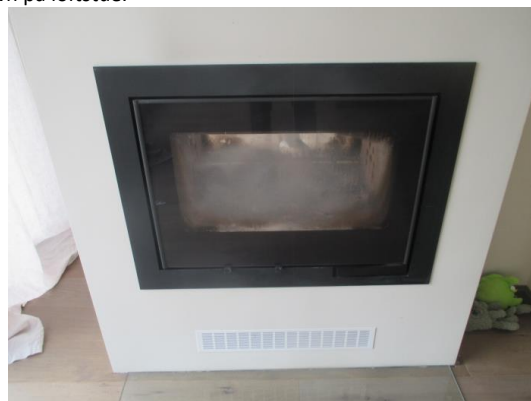
Peisinnset i stue.

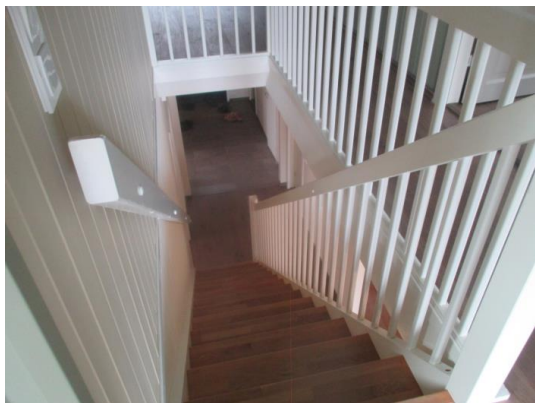
Trapp med tette opptrinn til loftet.

Trapp til loftet.

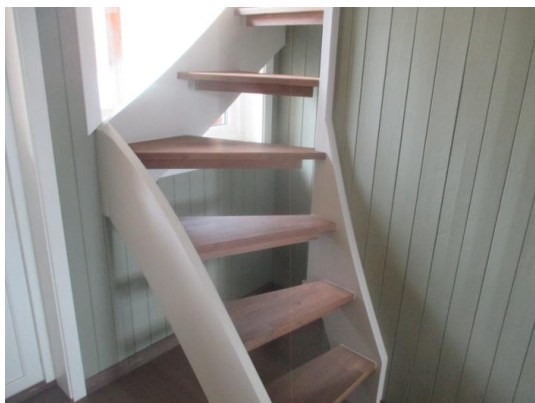
Åpninger mellom trinn i innvendig trapp er større enn dagens forskriftskrav.

Det er ikke montert rekkverk.

Skulle også ha vært en sikring i fra hems og ned til loftetasjen.

Nyere trapp til hems.

Trapp til hems.

- Åpninger er såpass store at det ut ifra sikkerhetsmessige forhold anbefales å lage mindre åpninger.
- Rekkverk må monteres for å lukke avviket.

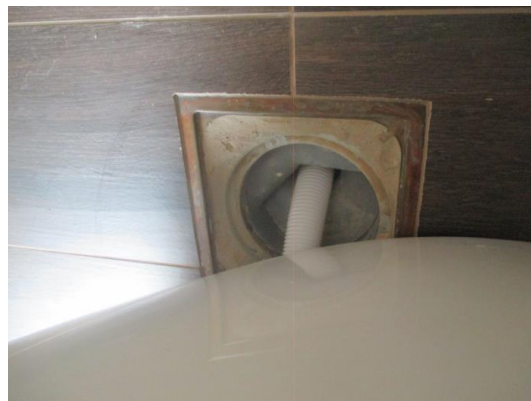
Sluk under badekar.

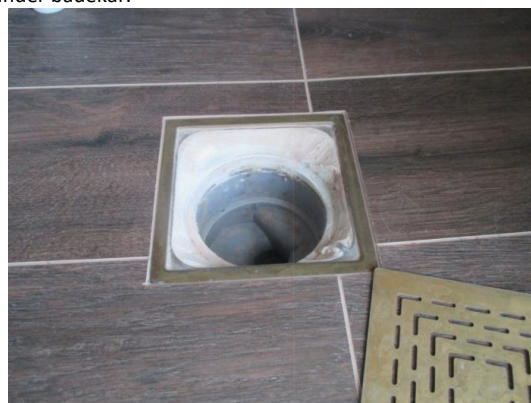
Sluk i dusjnise.

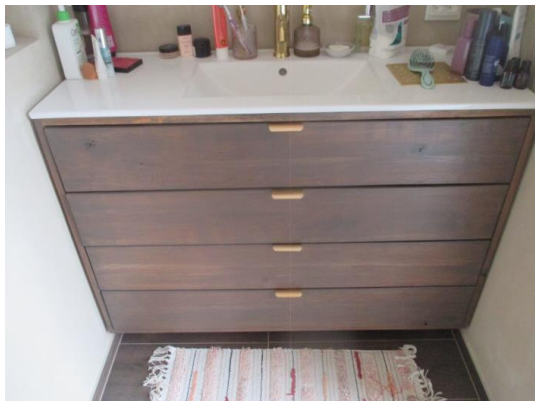
Innredning.

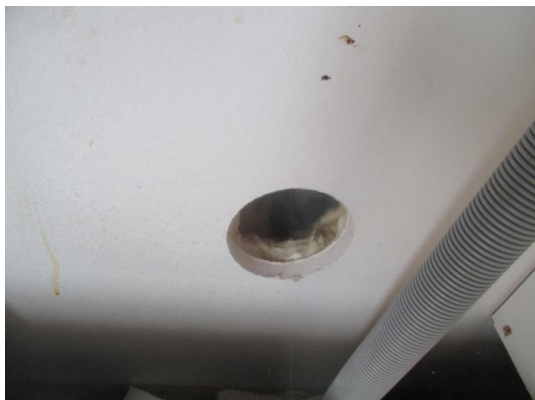
Hulltaking er foretatt i fra kjøkkenbenken, uten å påvise unormale forhold.

Hulltaking i fra kjøkkenbenken.

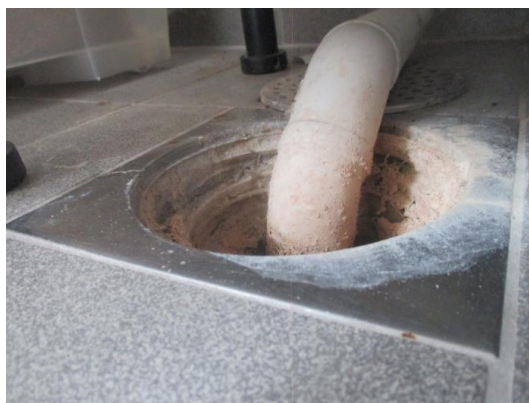
Smøremembran med ukjent utførelse og en sluk under innredningen.

Sluk under innredningen.

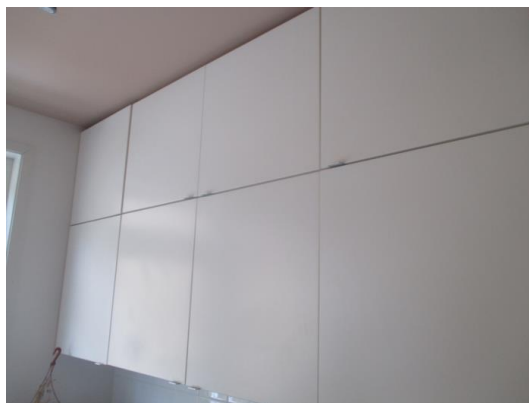
Større mengde innredning.

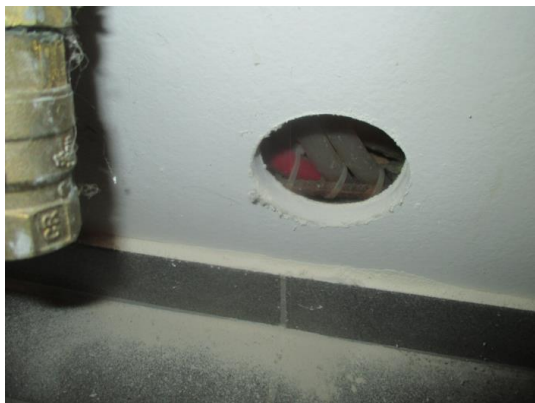
Hulltaking er foretatt i fra tekniskrom, uten å påvise unormale forhold.

Hulltaking i fra tekniskrom/bod.

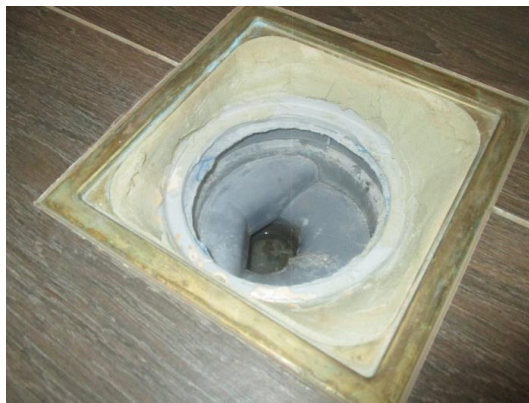
Sluk utenfor dusjnisje.

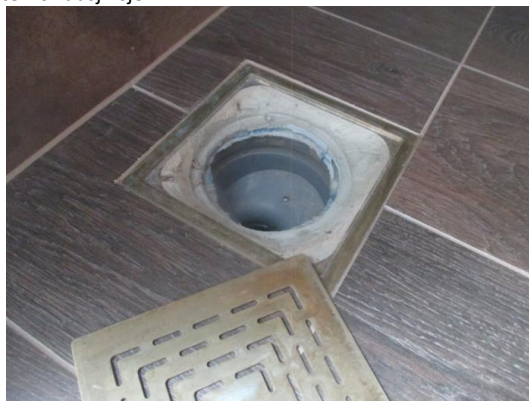
Sluk i dusjnisje.

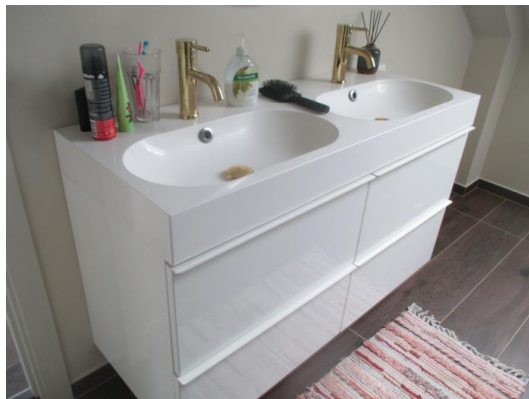
Innredning.

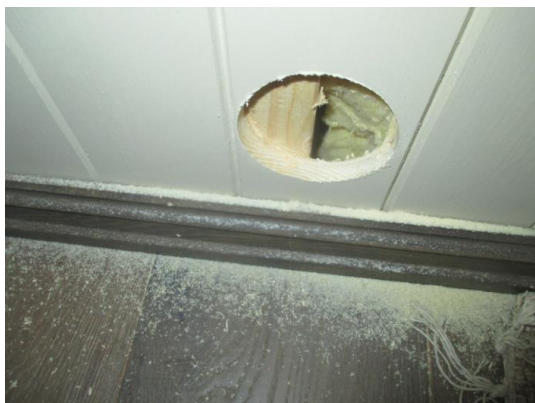
Hulltaking er foretatt i fra garderoberom, uten å påvise unormale forhold.

Hulltaking i fra garderoberom.

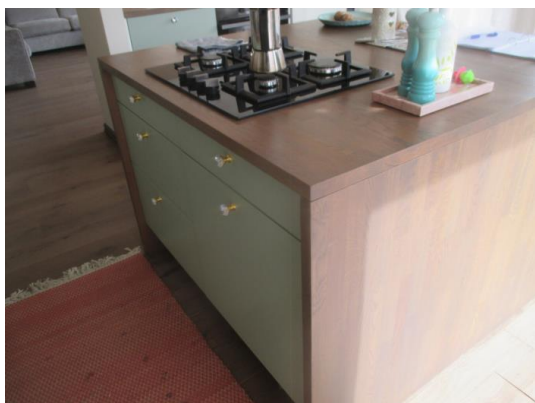
Deler av innredningen.

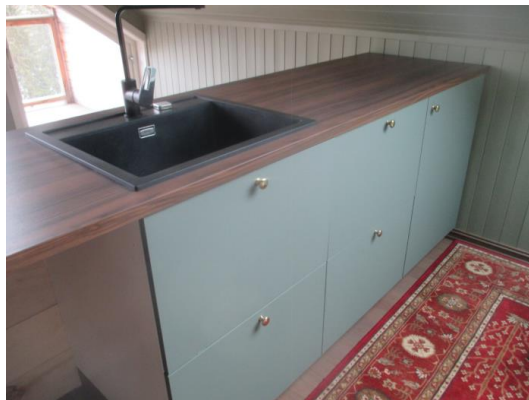
Deler av innredningen.

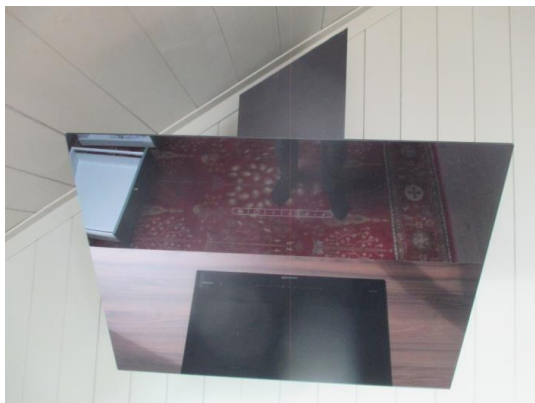
Det er kjøkkenventilator med kullfilter.

Ventilator.

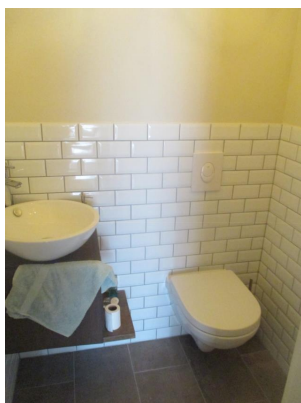
Fliser på gulv og halve vegger. Malt slett himling og øvre del av vegger. Vvs utstyret og ventilasjon er funnet i orden.

Toalettrom i hovedetasjen.

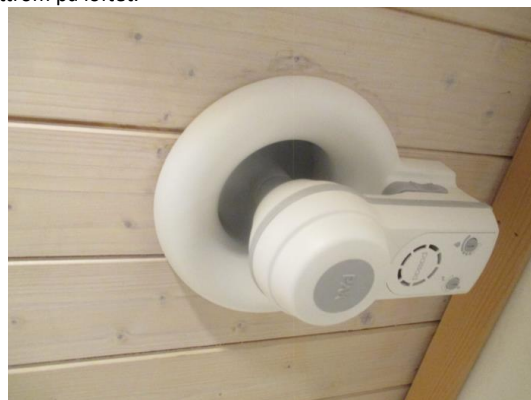
El.vifte i himling.

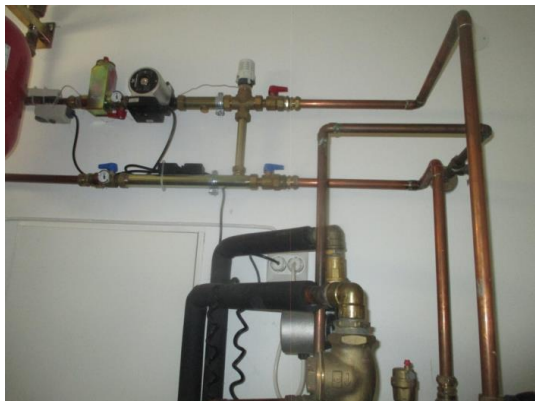
Noe kobberør.

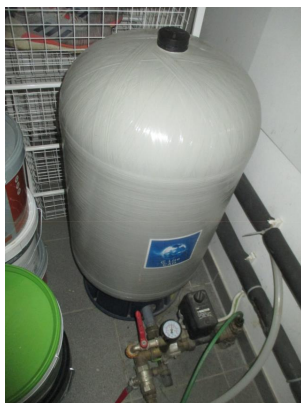
Trykktank.

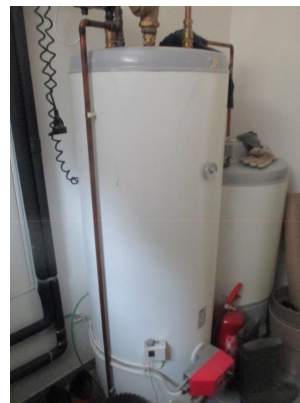
Bereider til gulvvarme.

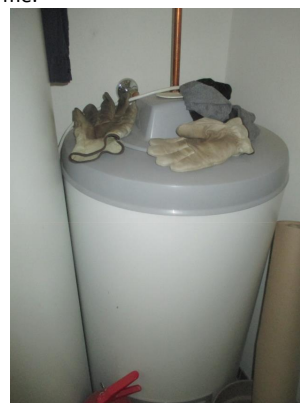
Bereider

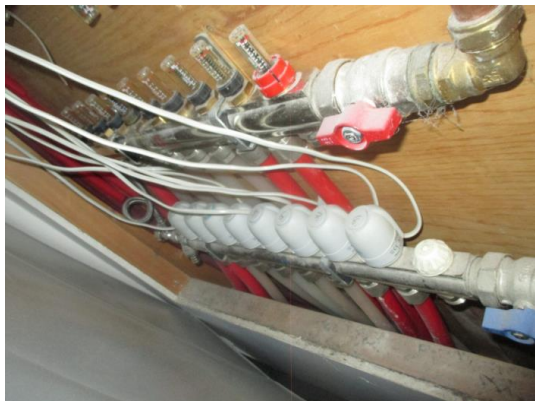
Fordelinger av gulvvarme i skap på tekniskrom.

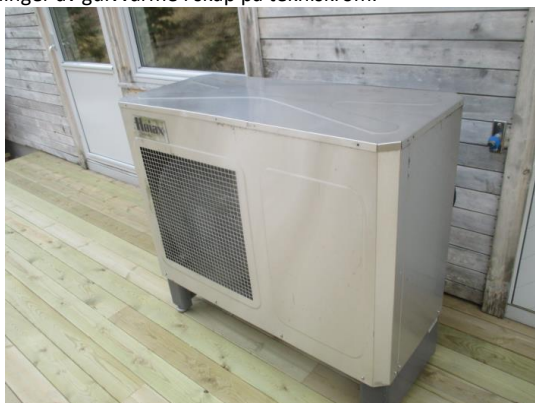
Utvendig enhet.

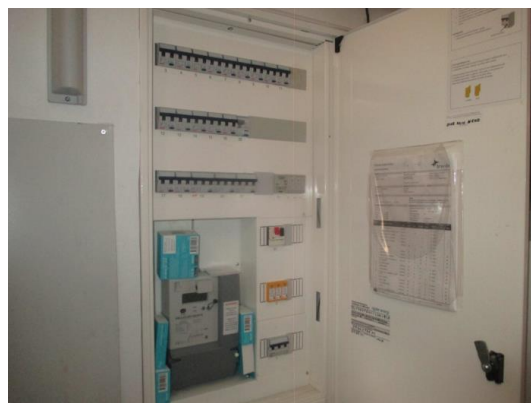
Sikringsskapet er plassert på tekniskrom og har merkede kurser. Det meste av anlegget er i fra byggeåret og har ingen åpenbare synlige skader/feil.

Sikringsskapet er plassert på tekniskrom.

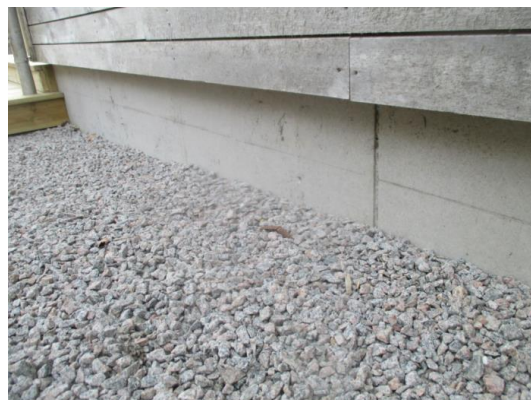
Fundamentert ved hjelp av støpte isolerte ringmurselementer med støpt plate.

Deler av ringmuren.
