# Tilstandsrapport

Fritidsbolig

Nedre Grønnevika 5, 7746 HASVÅG

Befaringsdato: 17.02.2026

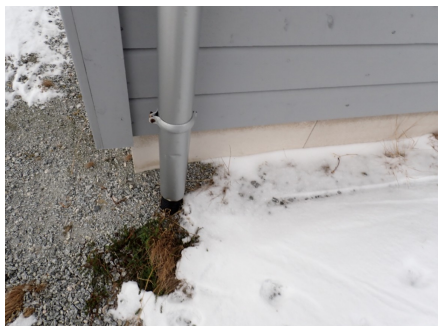
- Det mangler tilfredsstillende adkomst til pipe for feier.
- Det er avvik:

Det registreres at rør som går ned i bakken fra taknedløpene er mindre enn taknedløpsrørene i diameter, dvs. de går inn i taknedløpene. Dette kan føre til at noe av vannet fra taket renner utenfor rørene som går ned i bakken.

- Tiltak:
- Stigetrinn for feier må monteres.

Det bør tilordnes en overgang fra taknedløp til rør som går ned i bakken der alt vann fra taknedløpene vil gå i rørene som går ned i bakken.

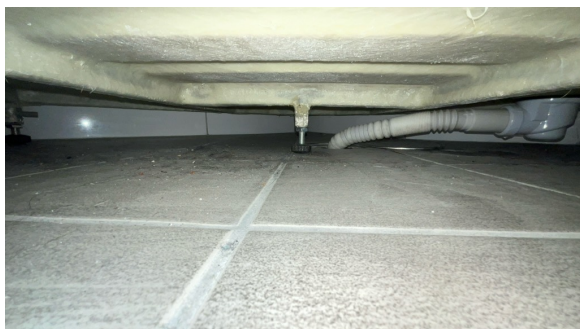
- Sluk har begrenset mulighet for inspeksjon og rengjøring.

Sluk er plassert under dusjkabinett/badekar, og inspeksjonen er derfor begrenset.

- Når sluket har begrenset tilgang, er det vanskelig å rengjøre sluket og å inspisere den for å oppdage skader i membranen/fuger rundt sluket, som er avgjørende for å forhindre lekkasjer.
- Andre tiltak:

Sluket bør kontrolleres nærmere når det er mulig.

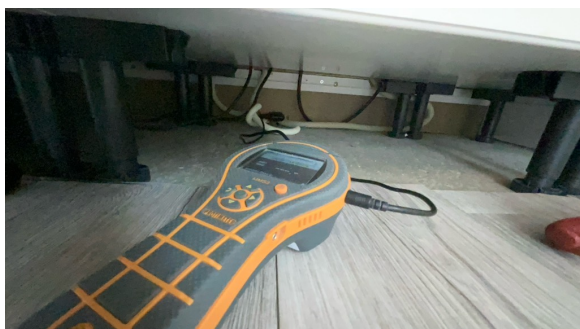
Hulltaking er foretatt uten å påvise unormale forhold. Hulltaking er foretatt ved/i under kjøkkenbenk. Det er ikke tatt eget hull, men piggmåling er foretatt i svill i vegg mot dusjsone ved rørgjennomføringer til elanlegg. Det er i tillegg foretatt søk med kapasitiv fuktmåler på våtrommet.
