# Tilstandsrapport

Tomannsbolig

Peer Gynts vei 17 A, 1466 STRØMMEN

Befaringsdato: 25.11.2024

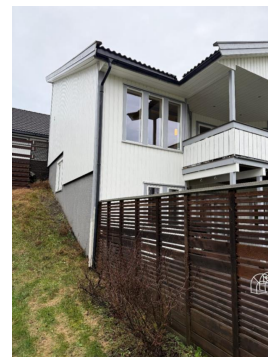
Manglende snøfangere

- Snøfangere må monteres for å tilfredsstillende byggeårets krav.
- Andre tiltak:

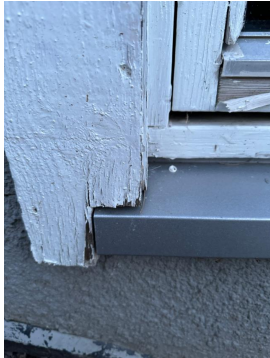
- Det er påvist avvik rundt innsettingsdetaljer.

Utvendig omramming ligger stedvis på vannbrett. Antydning til råte og tørkesprekker.

Utvendig omramning nær vannbrett med tørkesprekker og antydning til råte.

- Det bør gjøres tiltak for å lukke avviket.

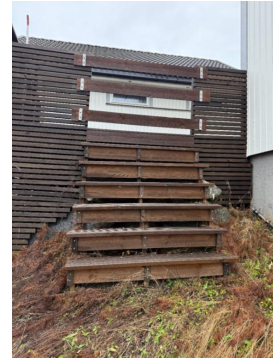
Bratt trapp uten rekkverk.

- Rekkverk må monteres for å lukke avviket.

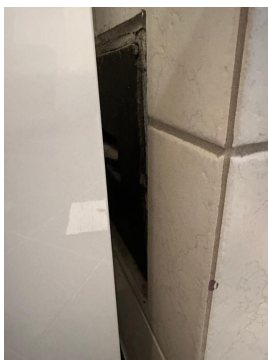
Skap nære feierluke

Skap må demonteres ved inspeksjon i feierluke.

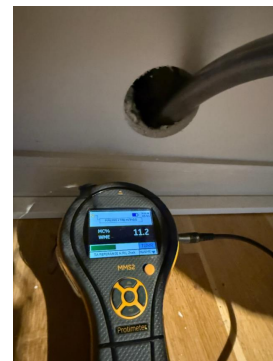
Gulvet har parkett. Veggene har plater. Hulltaking er foretatt uten å påvise unormale forhold. Hulltaking er foretatt ved/i Soverom plan 2. Fuktkvotemåling (vekt%) i konstruksjonen ble målt til 11.

Hulltaking soverom plan 2.

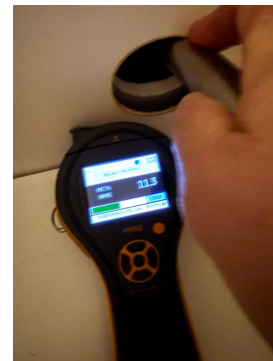
Hulltaking er foretatt uten å påvise unormale forhold. Hulltaking er foretatt ved/i soverom via garderobeskap. Fuktkvotemåling (vekt%) i konstruksjonen ble målt til 11.

Hulltaking bakside dusj sone plan 1

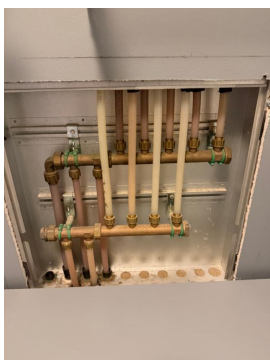
Rør i rør skap

- Det må monteres tettemuffer i enden av varerørene.

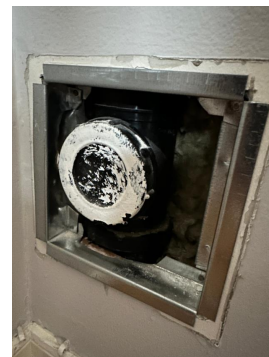
Det er avløpsrør av plast.  
Stakeluke bak vegggluke på bad i plan 1.

Stakemuligheter på avløpsanlegg, bad plan 1.

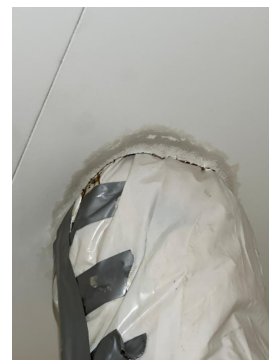
- Det er avvik:  
Kondensmerker i himling rundt ventilasjonskanal i boden.  
Kondensmerkene var tørre på betalingsdagen.  
Støy fra motor (motor fra byggeår).

Kondensmerker rundt ventilasjonskanal

- Tiltak:  
Service av motor og rens av kanaler anbefales.

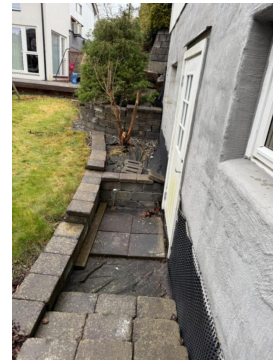
Steinmur ved inngang til kjeller i garasje.

Nærmere undersøkelser anbefales.

Oppretting av lav støttemur.

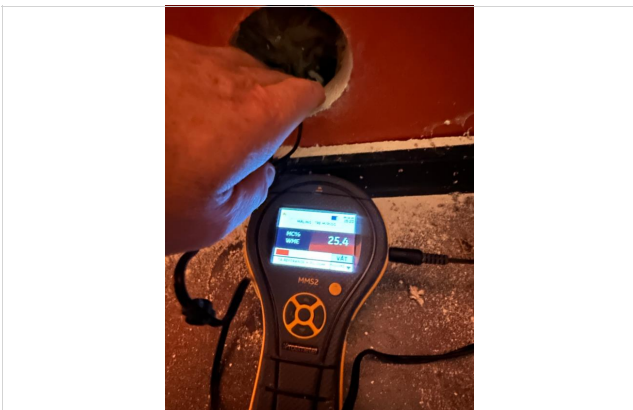
Det ble ved hulltaking i yttervegg i innredet rom oppdaget fukt i utlekting/gips og mugg på gipsoverflater (nedre del). Feil oppbygging/innredning av kjeller.

Registrert fuktforskjeller i gulv innredet rom ved yttervegg.

Garasje; Fukt registrert i utforet vegg i innredet rom i kjeller.

Innvendig påføring/gips/laminat/organiske materialer bør fjernes.
