Halsmovegen 9, 8663 MOSJØEN

**Igjen ny Pris! Åsen- Pen enebolig
med utleie - Flott utsikt fra solrik
terrasse - Garasje**

Salgsobjekt: Enebolig
Eierform: Eiet
Byggeår: 1960
BRA-i/BRA Total: 243/284 m²
Tomtstr.: 1248.7 m²
Soverom: 6
Gnr./bnr. Gnr. 104, bnr. 422

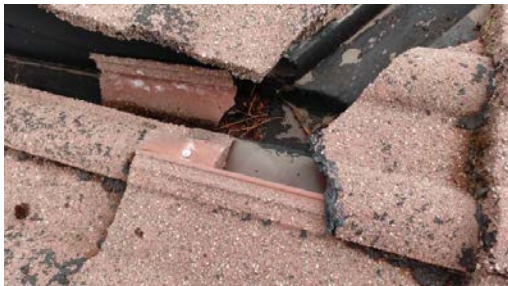
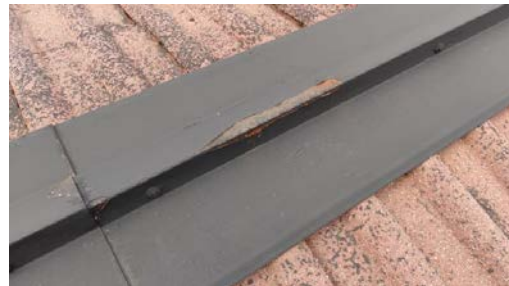
Enkelte knekte taksteiner. Noe rustdannelser i beslaget i møne.

- Overvåk tilstanden jevnlig. For å få tilstandsgrad 0 eller 1 må tekkingen skiftes ut, men tidspunktet for når dette er nødvendig er vanskelig å si noe om.
- Skadet takstein bør byttes ut.

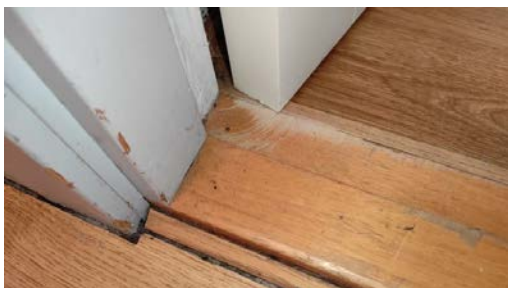
TG 2 Innvendige dører

-Dørene ble justert i ettertid av befaringen, men har noe slitasje på terskler som følge av tidligere skjevheter.
