Leilighet  
Blåbærtråkket 19 E  
2053 Jessheim

**Boligens tekniske tilstand:**

Dato: 13/10/2025

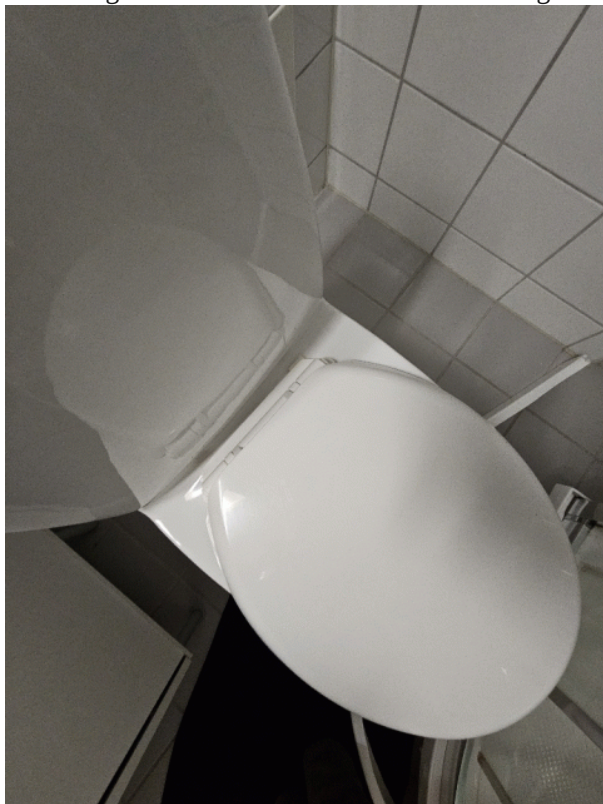
**1. Våtrom****1.1 Bad****TG 2** 1.1.1 Overflate vegger og himling

Vegger, innredning og tak/himling fremstå i grei stand og med noe bruksslitasje som må forventes ut ifra alder. TG2  
Toalettet har ett løstsittende toalettsete. TG2

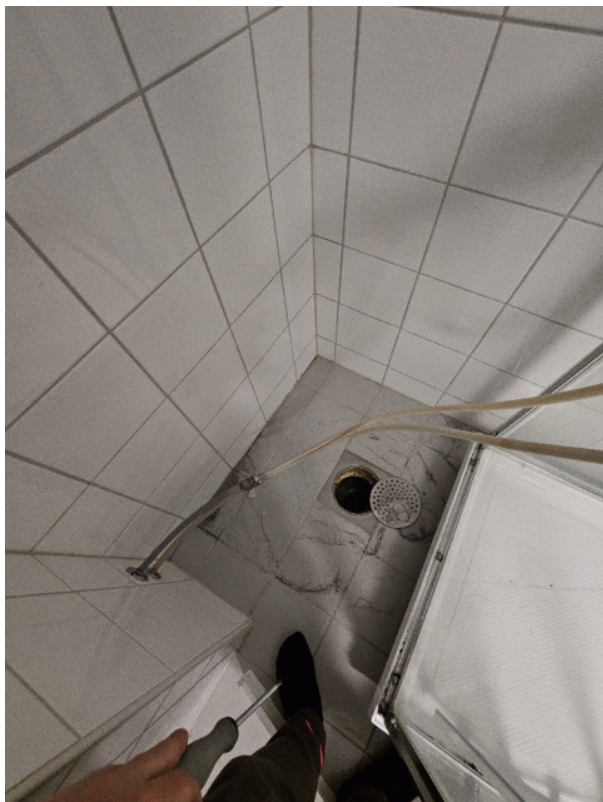
**TG 2** 1.1.2 Overflate gulv

Det er påvist sprekker i fuger, se under.

Det er påvist bom (hulrom) under fliser.

Det er ikke påvist tilfredsstillende fall til sluket. Se under.

Det er ikke påvist tilfredsstillende høydeforskjell fra toppen av sluket til toppen av membranen ved dørterskelen. Se under.

Gulvfliser fremstår i grei stand, men det er sprekk i silikonen mellom vegg og gulv bak dusjkabinettet og bom under 2 stk fliser. TG2

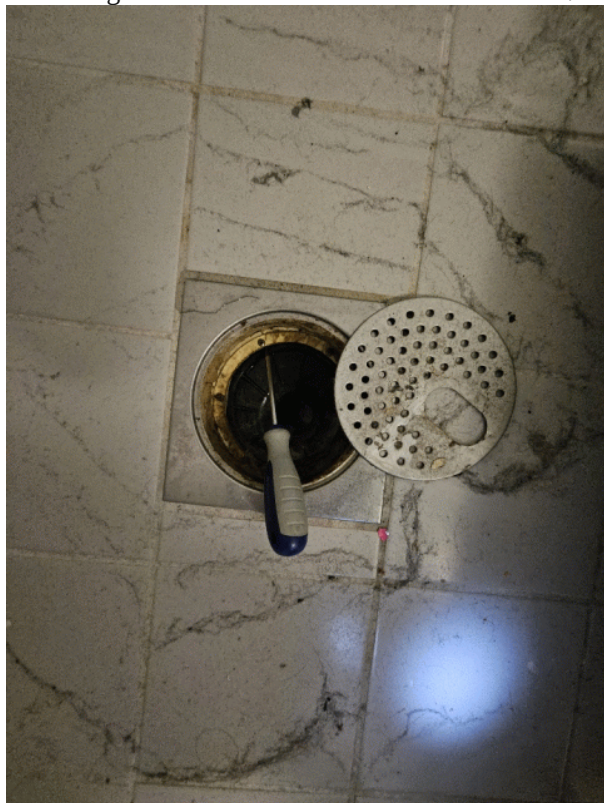
### TG 2 1.1.3 Membran, tettesjiktet og sluk

Det er påvist avvik i forhold til sluk, rørgjennomføringer, mansjetter eller klemring. Se under.

Det ble ikke boret hull direkte bak vanninstallasjonen inn til bad, grunnet at vannrør er ført igjennom kjøkkenvegg og nabovegg. Ved hullboring der kan det skade vannrør og membran. TGIU Ytterligere undersøkelser må gjøres.

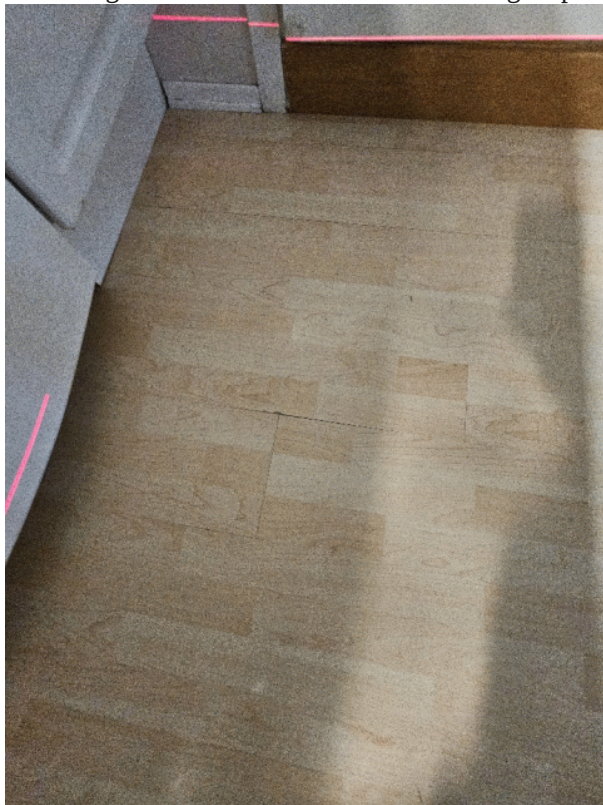
### TG 2 2.1 Kjøkken

Det er påvist knirk, skader eller fuktskjolder på gulvet. Se under.

Vegger, kjøkkeninnredning og tak/himling fremstår som i fra byggeår med bruksslitasje som merker og små skader på kjøkkeninnredningen. Fuktsvelling i laminat ved badedør. TG2

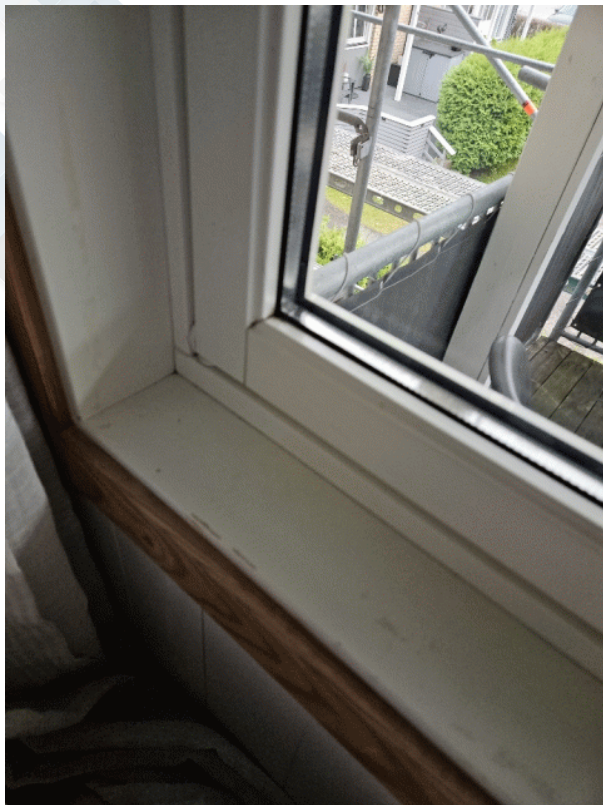
#### TG 2 3.1 Andre rom

Vegger og gulv i boligen fremstår med bruksslitasje, merker på vegger etter gamle veggfester, bilder o.l. Gulv har stedvis små fuktsveller i laminatskjøter og slitemerker på overflaten. TG2

Etasjeskiller: Retningsavvik/hellingsavvik målt lokalt avvik på 5mm til 10mm. TG1

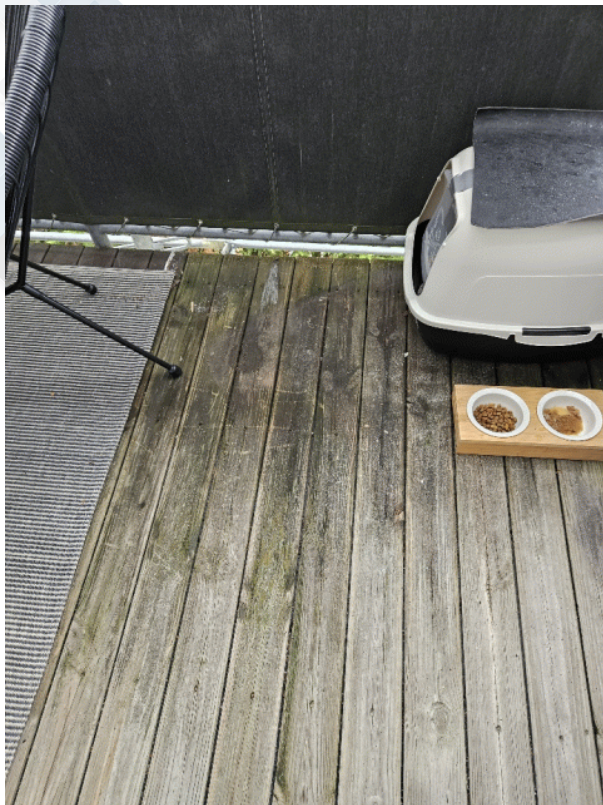
### TG iu 5.1 Balkonger, verandaer og lignende

Det er påvist skader, slik som avskalling, deformasjoner, riss, sprekker, råteskader og/eller rust på overflater, se under.

Balkong på 8m2 med adkomst via stue oppført i betongkonstruksjon og rekkverk av metall med rekkverkshøyde på 1m. Terrassebord har mye tørrsprekker, grønske og terrassebordene har behov for vask og behandling i nær fremtid.

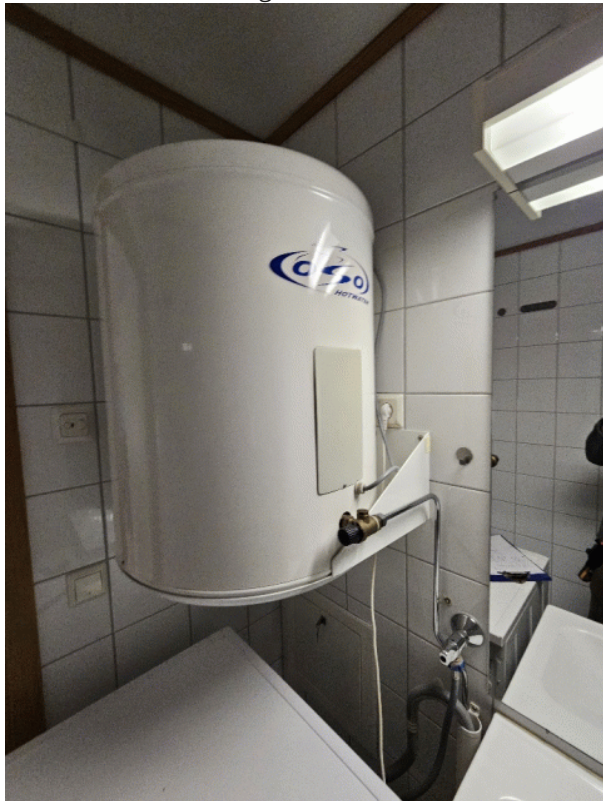
Varmtvannsbereder har passert mer enn halvparten av sin forvent levetid, derfor satt tilstandgrad TG2.

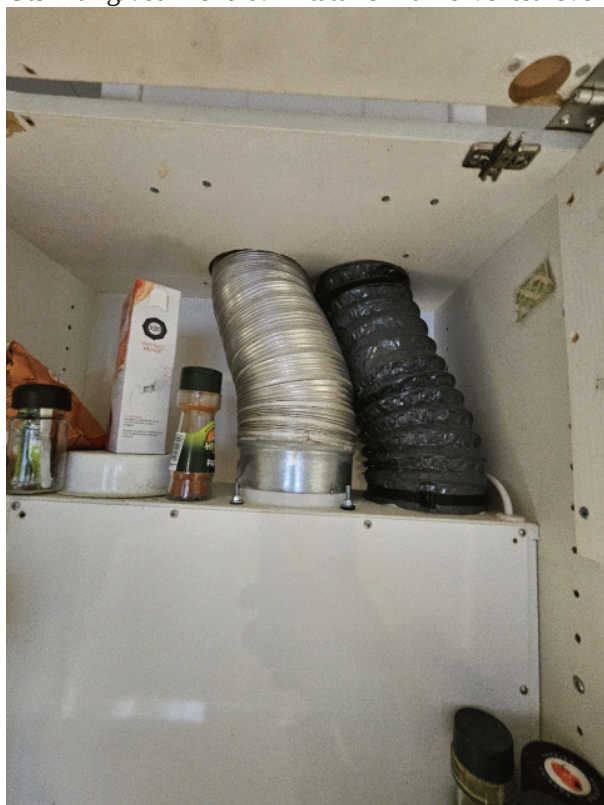
## TG 2 6.3 Ventilasjon

Utskifting/vedlikehold: Avtrekksvifter anbefales skiftet ut etter 15 år.
