# Tilstandsrapport

Fritidsbolig

Hillesvikvegen 75, 5685 UGGDAL

Befaringsdato: 07.05.2026

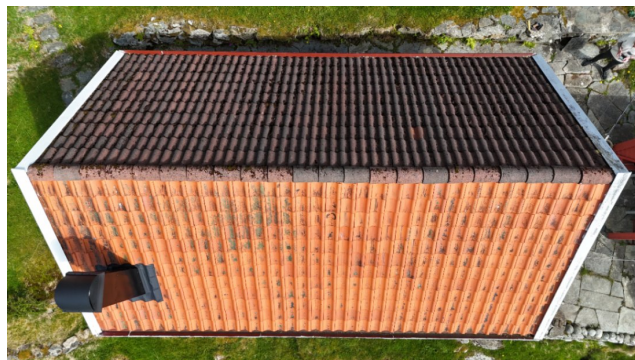
### Taktekking

- Mer enn halvparten av forventet brukstid er passert på taktekkingen.
- Mer enn halvparten av forventet brukstid er passert på undertak.

Ukjent alder på taktekking. En side er tekket med betongtakstein og en side med tegltakstein.

- Overvåk tilstanden jevnlig. For å få tilstandsgrad 0 eller 1 må tekkingen skiftes ut, men tidspunktet for når dette er nødvendig er vanskelig å si noe om.

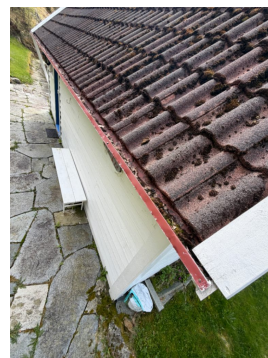
### Nedløp og beslag

- Det er ikke tilfredsstillende bortledning av vann fra taknedløp ved grunnmur.
- Det mangler snøfangere på hele eller deler av taket, men det var ikke krav om dette på byggemeldingstidspunktet.
- Mer enn halvparten av forventet brukstid er passert på renner/nedløp/beslag.

- Det må foretas tiltak for å lukke avviket.
- Det bør lages system for bortledning av vann fra taknedløp ved grunnmur.
- Det er ikke krav om utbedring av snøfangere opp til dagens krav.

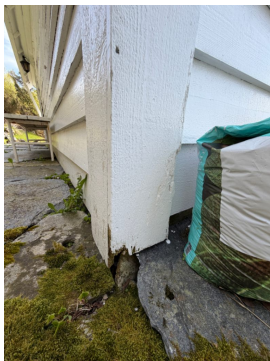
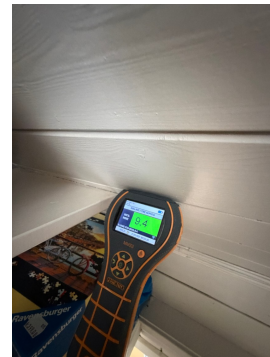
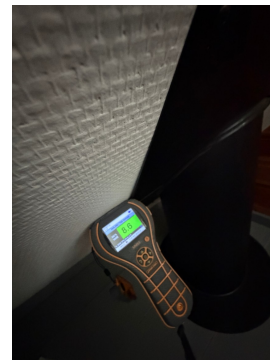
## TG 2 Veggkonstruksjon

- Det er ingen eller liten lufting i nedre kant av kledning mot grunnmur.
- Det er påvist spredte råteskader i bordkledningen.
- Bordkledning går stedvis nesten helt ned i terreng.
- Det er ingen musesperre i nedre kant av konstruksjon.

- Råteskadet trekledning må skiftes ut.
- Lokal utbedring må utføres.
- Det bør foretas tiltak for å bedre lufting av kledningen.
- Musesperre må etableres.
- Det må foretas lokal utbedring.

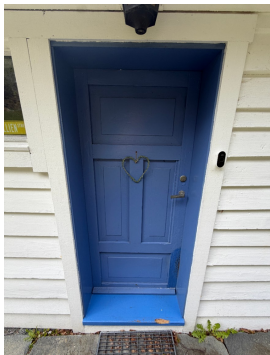
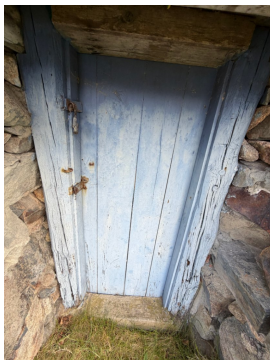
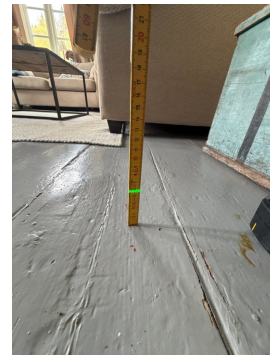
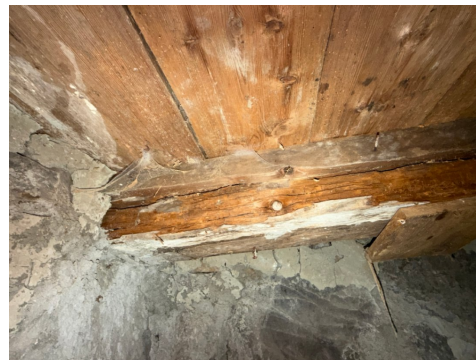
## TG 3 Dører

- Det er påvist dør(er) med fukt/råteskader.
- Det er påvist utetthet/åpning mellom dørblad og dørkarm. Dvs. at kalde trekk kan oppstå.

- Døren(e) står foran utskiftning.
