# Tilstandsrapport

📍 Siebkes gate 4A , 0562 OSLO

# gnr. 229, bnr. 69

Utkast

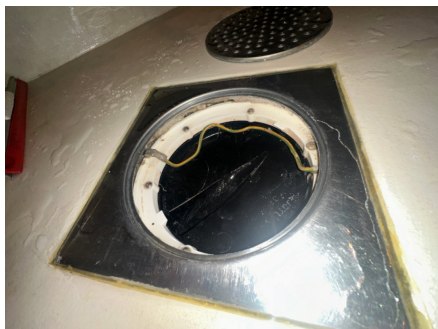
Hjelpesluk i plast plassert i dusjssonen.  
Det er synlig banemembran i hovedsluk.  
Dokumentasjon/ferdigattest, legges  
til grunn for vurdering av badets tettesjikt.

Hjelpesluk plassert i dusjsone

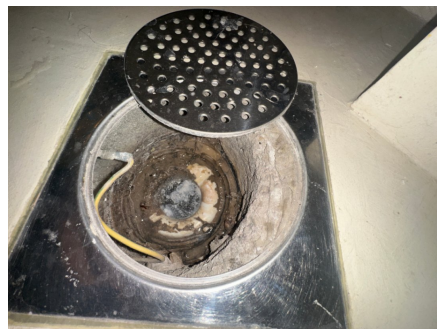
Hovedsluk plassert ved servant

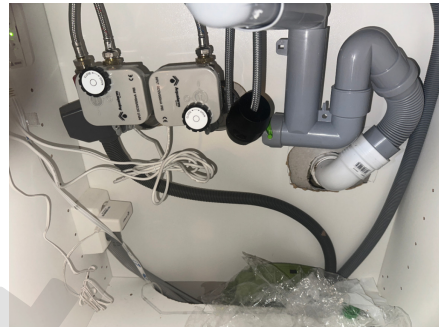
Kjøkken:  
Vanntilførsel med skjulte vannrør,  
det er montert Waterguard/ lekkasjestopper på vannrør..

Rørpropp i kjøkkenbenk med Waterguard
