# Tilstandsrapport

Enebolig

Hubroveien 13, 1850 MYSEN

Befaringsdato: 03.02.2025

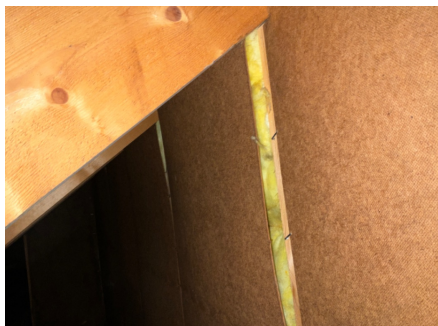
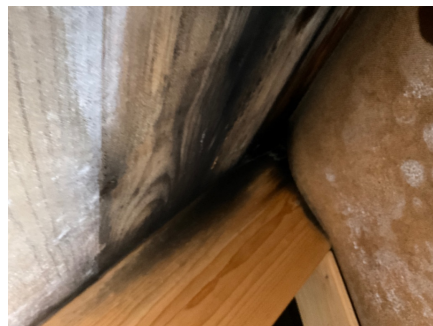
Tilgangen til kneloftet er begrenset til én side via luke i kasse på veranda, noe som gjør det umulig å inspisere hele loftet. Det kan derfor ikke utelukkes at det foreligger skader eller mangler i de ikke-tilgjengelige områdene. I de inspiserte områdene er det påvist fuktskader og tegn på manglende lufting, noe som kan indikere økt risiko for skjulte skader i resten av konstruksjonen.

- Det er begrenset/dårlig ventilering av takkonstruksjonen.
- Det er påvist fuktskjolder/skader i takkonstruksjonen.

- Begrenset og stedvis ingen lufting av loftet. Skrå trestak anbefaler en ca. 50 mm kontinuerlig spalte. God og kontinuerlig lufting er viktig, slik at risiko for skader reduseres.

- Registrert områder med muggsopp/svertesopp i undertaket på loftet. Årsak er trolig fordi det er for fuktig på loftet, fra boligen kommer fuktig luft opp på loftet, som kjøles ned. Påvist synlig kondensering mot innredet loft.

- Åpning i vindsperre fra kaldt loft og inn mot innredet loft. Dette svekker isoleringsevnen og øker risikoen for kondensering og fukt i vegg. Det er også åpent inn i konstruksjon for skadedyr o.l

- Luftingen må utbedres for å lukke avviket, men det er sjelden økonomisk rasjonelt som et enkeltstående tiltak. Utbedring bør sees i sammenheng med legging av ny takteking, og lufting bør legges over tak, for å forhindre risikoen for kondens og fuktskader. Ytterligere skader lenger opp i takkonstruksjonen kan ikke utelukkes.

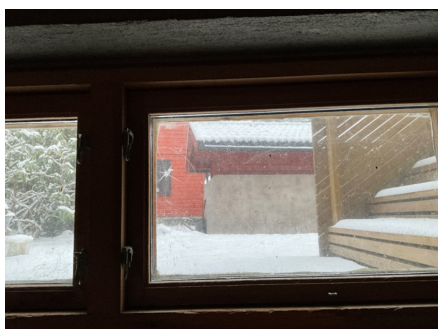
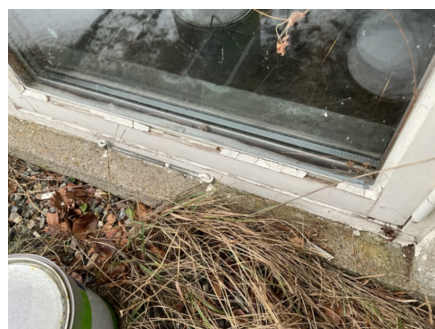
## TG 1 Vinduer

- Det er påvist avvik rundt innsettsdetaljer.
- Det er påvist noen glassruter som er punktert eller sprukne.
- Karmene i vinduer er slitte og det er sprekker i trevirket.

- Vinduets karmen har synlige sprekker som kan svekke funksjon og tetthet over tid, forårsaket av aldring, fukt samt manglende vedlikehold.

- Det må foretas lokal utbedring.
  - Det må påregnes noe vedlikehold og at enkelte vinduer må skiftes ut.
- Slitte vinduskarmer med sprekker bør repareres/vedlikeholdes eller skiftes ut for å sikre tetthet og forhindre fuktskader. Uten tiltak kan skadene forverres og svekke vinduets funksjon.
- Beslaget under vinduene må monteres korrekt for å sikre tetthet og unngå fuktskader. Feilen kan føre til vanninntrengning og skade på omkringliggende konstruksjoner dersom tiltak ikke utføres.

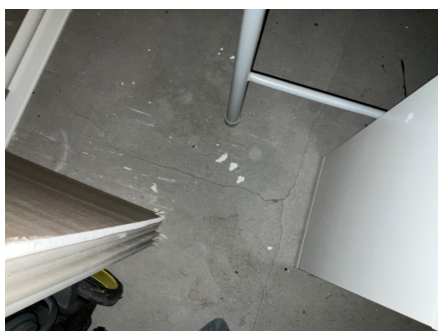
- Det er målt høydeforskjell på mellom 15-30 mm gjennom hele rommet. Tilstandsgrad 2 gis med bakgrunn i standardens krav til godkjente måleavvik.
- Målt høydeforskjell på mellom 10 - 20 mm innenfor en lengde på 2 meter. Tilstandsgrad 2 gis med bakgrunn i standardens krav til godkjente måleavvik.

- Det ble foretatt kontroll på planhetsavvik ved hjelp av en punktlaser, målt ca. 17 mm avvik i stue i 1. etasje og 7 mm i kjøkken. Lokalt ble det målt 11 mm over 2 meter i stue. I underetasje ble det målt ca. 18 mm avvik i ett soverom, lokalt ble det målt 12 mm over 2 meter. Lokale forskjeller i underetasjen, utover hva som er standard for legging av flytende gulv.

- Påvist sprekker i betongdekket i kjeller.

• For å få tilstandsgrad 0 eller 1 må høydeforskjeller rettes opp. Det vil imidlertid sjelden være økonomisk rasjonelt som et enkeltstående tiltak i en bolig som dette. Dersom boligen en gang skal renoveres, kan man vurdere slike tiltak.

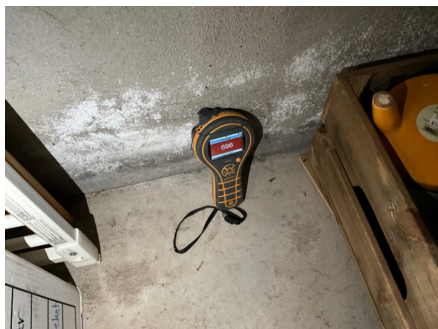
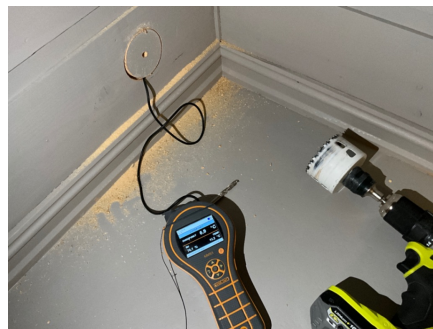
Gulvet er av betong. Veggene har panel og betong/mur. Hulltaking er foretatt, og det er påvist avvik i konstruksjonen. Hulltaking er foretatt under trapp. Relativ luftfuktighet (RH%) i konstruksjonen ble målt til 74.

- Det er gjennom hulltaking påvist høyt fuktnivå inne i trekonstruksjonen i hulltakingen, men ikke påvist fuktskader i dette området. Høy luftfuktighet kan over tid føre til muggvekst eller sverting av materialer. Samtidig kan materialer og konstruksjoner bli ødelagt.
  - Det er påvist indikasjoner på noe fuktgjennomtrenging inn i kjellermur.
- Påvist noe salt-/kalkutslag på vegger i kjeller. Saltutslag dannes når fuktighet kommer igjennom mur og krystalliseres på innsiden av kjellermurvegg.  
- Takstmannen gjorde fuktsøk direkte på grunnmursvegger ved hjelp av ett Protimeter, påvist unormale verdier.  
- Luftfuktighet i vegg ble målt til 74 %. Blir det høyere luftfukt enn 75% RH, kan muggsopp begynne å vokse.

- Det påviste fuktnivå gir grunn til å overvåke konstruksjonen jevnlig for å se utvikling over tid, og eventuelt foreta tiltak for å unngå fuktskader.
- Det påviste fuktnivået indikerer behov for videre oppfølging for å avdekke eventuelle endringer over tid. For å redusere risikoen for fuktrelaterte skader, bør konstruksjonen overvåkes jevnlig. Dersom det observeres forverring, bør ytterligere undersøkelser vurderes for å avklare behovet for eventuelle tiltak.

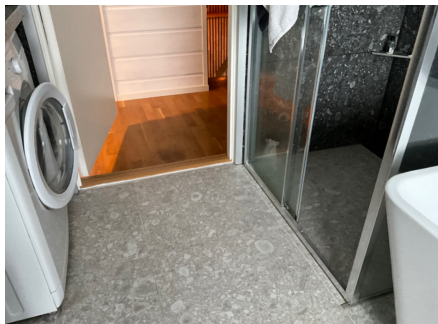
- Det er vindu/dør med ikke fuktbestandige materialer i våtsonen (ved vask, dusj, badekar, osv.), løsningen eller byggematerialet er uegnet
- Døra er plassert i våtzone, dette er en risikokonstruksjon, da membransjiktet ikke er lagt inn mot døra.

- Uegnete materialer må fuktbeskyttes/utskiftes.
- Valgt løsning innebærer at badet må benyttes med forsiktighet. Overgang dør/vegg oppfyller ikke kravet til membran. Dersom det blir utsatt for vannsøl, vil det kunne oppstå fuktskader.

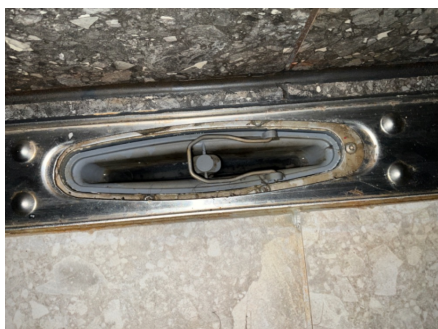
- Det er mulighet for at det kan forekomme vannlekkasje på våtrommet hvor vann ikke vil gå til sluk.
- Det er påvist avvik i fallforhold til sluk i forhold til krav i forskrift på byggetidspunktet.
- Det er påvist avvik i krav til høydeforskjell/fall-løsning på våtrommet.

- Eventuelt lekkasjevann fra andre installasjoner enn dusjen vil ikke ledes til sluk grunnet oppkant mot dusjen.

Våtrommet kan fungere som det er, men utbedring er nødvendig for å lukke avviket. Det anbefales å rette opp fall. Ved lekkasjer kan sluket ha begrenset kapasitet, noe som kan føre til vannskader i tilstøtende rom.

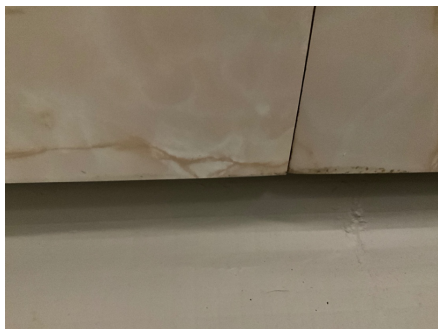
- Det er tegn på fuktskader nederst på våtromsplater.
- Påvist noe svelinger/mindre skader i nedre del av plater i dusjen, som følge av å ha vært utsatt for fruktighet i lang tid.

- Valgt løsning innebærer at badet ikke fungerer uten bruk av tett dusjkabinett. Økt/endret bruk, kan føre til ytterligere skader på plater, og det vil kunne oppstå fuktskader.

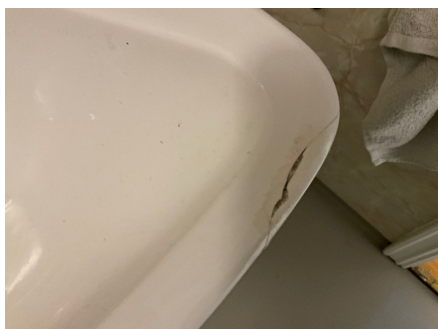
- Det er påvist riss/sprekker i utstyr på våtrommet.

- Påvist sprekk i servant.

- Det er ikke behov for utbedringstiltak.

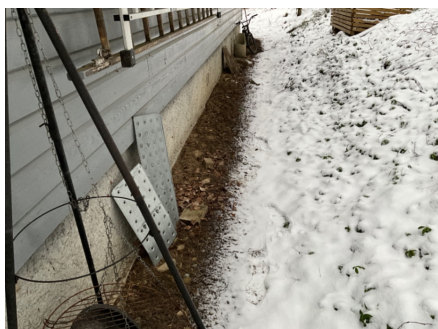
- Mer enn halvparten av forventet levetid på drenering er overskredet.
  - Det er ut ifra observasjoner påvist indikasjoner på at drenering/tettesjikt har begrenset effekt.
  - Utvendig tetting/fuksikring av grunnmuren er avsluttet under utvendig terreng.
- Dreneringssystemet er over 30 år gammelt, noe som indikerer at mer enn halvparten av den forventede brukstiden er oppbrukt. Dette gir tilstandsgrad 2 (TG 2). Påvist og målt noe forhøyede fuktverdier i kjeller som kan være indikasjon på at dreneringen har begrenset effekt.
- Dreneringen er stedvis avsluttet under terreng, og inspeksjon er derfor noe mangelfull.

- Drenering er stedvis avsluttet under terreng, noe som kan føre til oppsamling av fukt mot grunnmuren. Dette øker risikoen for fuktskader og redusert levetid på konstruksjonen.

Dreneringssystemet bør undersøkes nærmere, da funksjonen er usikker. Utilstrekkelig drenering kan føre til fuktinntrenging i kjeller og grunnmur, med risiko for skader på konstruksjonen. Videre vurdering anbefales for å avdekke behov for utbedring

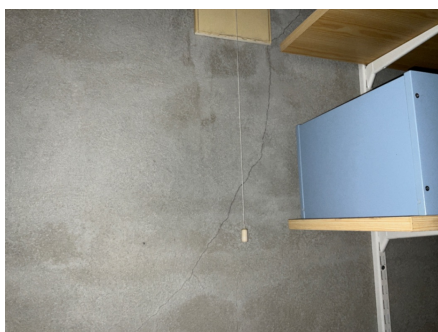
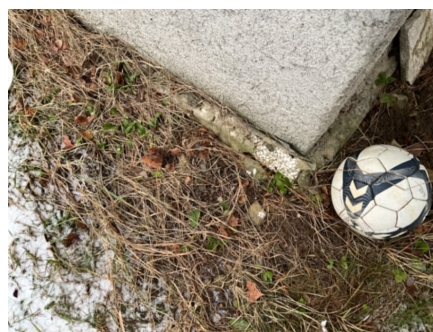
## TG 2 Grunnmur og fundamenter

- Grunnmuren har sprekkdannelser.

- Påvist riss/sprekker i mur. Når det oppstår sprekker i puss/mur vil vannbelastningen og faren for frostskafer øke. Skrå sprekker/riss er et symptom på setninger. Horizontal sprekke/riss i grunnmur skyldes sannsynligvis innpressing av kjellervegg.

- Synlig isolasjon må tildekkes på forsvarlig måte.

- Sprekkene bør overvåkes regelmessig for å unngå forverring. Tetting kan bli aktuelt for å hindre vanninntrengning og frostskafer.
