<b>Prisant.:</b>	Kr 4 100 000,-
<b>Omkostn.:</b>	Kr 103 850,-
<b>Total ink omk.:</b>	Kr 4 203 850,-
<b>Selger:</b>	Jenny Cecilia Lund Oddgeir Lund
<b>Salgsobjekt:</b>	Enebolig
<b>Eierform:</b>	Eiet
<b>Byggeår:</b>	1987
<b>BRA-i/BRA Total</b>	255/255 kvm
<b>Tomtstr.:</b>	657 m <sup>2</sup>
<b>Soverom:</b>	5
<b>Antall rom:</b>	7
<b>Gnr./bnr.</b>	Gnr. 157, bnr. 274
<b>Oppdragsnr.:</b>	1113250007

# Mysen - Innholdsrik og koselig bolig. Bl.a. 5 soverom, 2 bad. Solrik og fin beliggenhet.

# Tilstandsrapport

Befaringsdato: 03.02.2025

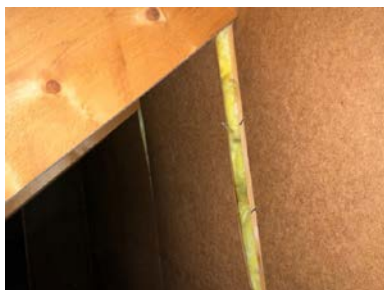
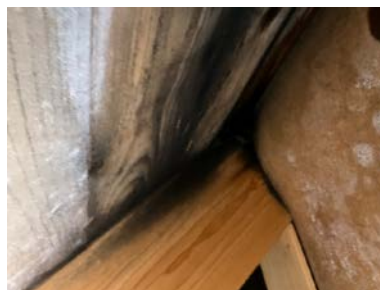
TG 3: Det er begrenset/dårlig ventilering av takkonstruksjonen. Det er påvist fuktskjolder/skader i takkonstruksjonen. Begrenset og stedvis ingen lufting av loftet. Skrå tretak anbefaler en ca. 50 mm kontinuerlig spalte. God og kontinuerlig lufting er viktig, slik at risiko for skader reduseres. Registrert områder med muggsopp/svertesopp i undertaket på loftet. Årsak er trolig fordi det er for fuktig på loftet, fra boligen kommer fuktig luft opp på loftet, som kjøles ned. Påvist synlig kondensering mot innredet loft.

Åpning i vindsperre fra kaldt loft og inn mot innredet loft. Dette svekker isoleringsevnen og øker risikoen for kondensering og fukt i vegg. Det er også åpent inn i konstruksjon for skadedyr o.l

- Luftingen må utbedres for å lukke avviket, men det er sjelden økonomisk rasjonelt som et enkeltstående tiltak. Utbedring bør sees i sammenheng med legging av ny takteking, og lufting bør legges over tak, for å forhindre risikoen for kondens og fuktskader. Ytterligere skader lenger opp i takkonstruksjonen kan ikke utelukkes.

**Kostnadsestimat: 100 000 - 300 000**

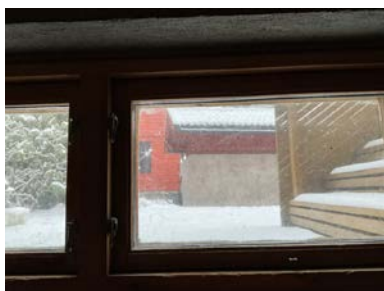
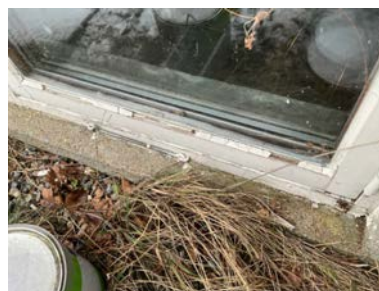
TG 2: Det er påvist avvik rundt innsettingsdetaljer. Det er påvist noen glassruter som er punktert eller sprukne. Karmene i vinduer er slitte og det er sprekker i trevirket.

Ikke påvist tilfredsstillende tetting rundt vinduer, mangler vannbrettbeslag i underkant av vinduet. Vinduets karmen har synlige sprekker som kan svekke funksjon og tetthet over tid, forårsaket av aldring, fukt samt manglende vedlikehold. Påvist ett knust glass i kjeller.

- Det må foretas lokal utbedring.
  - Det må påregnes noe vedlikehold og at enkelte vinduer må skiftes ut.
- Slitte vinduskarmer med sprekker bør repareres/vedlikeholdes eller skiftes ut for å sikre tetthet og forhindre fuktskader. Uten tiltak kan skadene forverres og svekke vinduets funksjon.
- Beslaget under vinduene må monteres korrekt for å sikre tetthet og unngå fuktskader. Feilen kan føre til vanninntrengning og skade på omkringliggende konstruksjoner dersom tiltak ikke utføres.

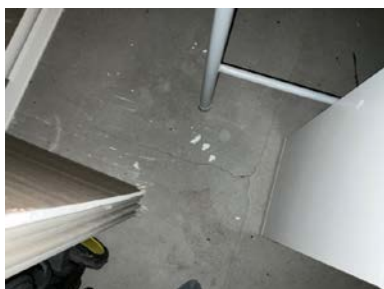
Tilstandsgrad 2 gis med bakgrunn i standardens krav til godkjente måleavvik. Målt høydeforskjell på mellom 10 - 20 mm innenfor en lengde på 2 meter. Tilstandsgrad 2 gis med bakgrunn i standardens krav til godkjente måleavvik. Det ble foretatt kontroll på planhetsavvik ved hjelp av en punktlaser, målt ca. 17 mm avvik i stue i 1. etasje og 7 mm i kjøkken. Lokalt ble det målt 11 mm over 2 meter i stue. I underetasje ble det målt ca. 18 mm avvik i ett soverom, lokalt ble det målt 12 mm over 2 meter. Lokale forskjeller i underetasjen, utover hva som er standard for legging av flytende gulv.

Påvist sprekker i betongdekket i kjeller.

- For å få tilstandsgrad 0 eller 1 må høydeforskjeller rettes opp. Det vil imidlertid sjelden være økonomisk rasjonelt som et enkeltstående tiltak i en bolig som dette. Dersom boligen en gang skal renoveres, kan man vurdere slike tiltak.

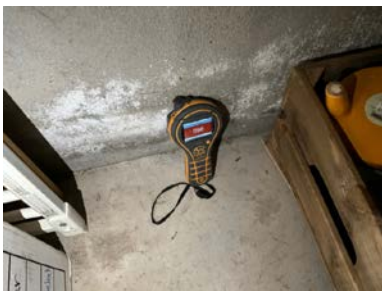
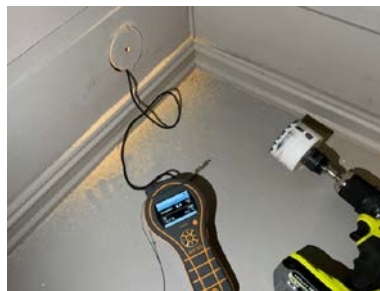
TG 2: Det er gjennom hulltaking påvist høyt fuktnivå inne i trekonstruksjonen i hulltakingen, men ikke påvist fuktskader i dette området. Høy luftfuktighet kan over tid føre til muggvekst eller sverting av materialer. Samtidig kan materialer og konstruksjoner bli ødelagt. • Det er påvist indikasjoner på noe fuktgjennomtrenging inn i kjellermur. Påvist noe salt-/kalkutslag på vegger i kjeller. Saltutslag dannes når fuktighet kommer igjennom mur og krystalliseres på innsiden av kjellermurvegg.

Takstmannen gjorde fuktsøk direkte på grunnmursvegger ved hjelp av ett Protimeter, påvist unormale verdier. Luftfuktighet i vegg ble målt til 74 %. Blir det høyere luftfukt enn 75% RH, kan muggsopp begynne å vokse.

- Det påviste fuktnivå gir grunn til å overvåke konstruksjonen jevnlig for å se utvikling over tid, og eventuelt foreta tiltak for å unngå fuktskader.
- Det påviste fuktnivået indikerer behov for videre oppfølging for å avdekke eventuelle endringer over tid. For å redusere risikoen for fuktrelaterte skader, bør konstruksjonen overvåkes jevnlig. Dersom det observeres forverring, bør ytterligere undersøkelser vurderes for å avklare behovet for eventuelle tiltak.

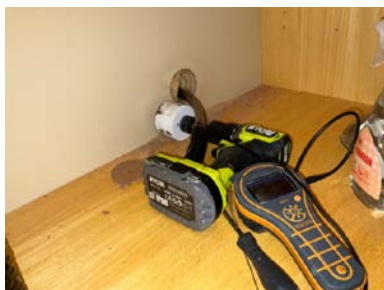
TG 2: Det er tegn på fuktskader nederst på våtromsplater. Påvist noe svelinger/mindre skader i nedre del av plater i dusjen, som følge av å ha vært utsatt for fruktighet i lang tid.

- Valgt løsning innebærer at badet ikke fungerer uten bruk av tett dusjkabinett. Økt/endret bruk, kan føre til ytterligere skader på plater, og det vil kunne oppstå fuktskader.

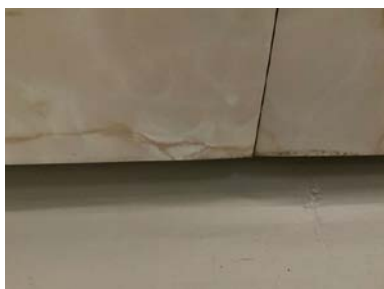
Over halvparten av forventet brukstid på tettesjikt og sluk er passert, og det er usikkert om tettesjiktet er tilstrekkelig for dagens bruk, som innebærer utstrakt dusjing og vannsøl. For å redusere risikoen for lekkasjer anbefales det å benytte et tett dusjkabinett med avløp til sluket. Det er imidlertid ingen garantier for tettesjiktets tilstand, og tidspunktet for nødvendig utskifting er usikkert.

- Sluket må sjekkes og rengjøres jevnlig.
  - Installering av tett dusjkabinett anbefales.
  - Overvåk tilstanden jevnlig. For å få tilstandsgrad 0 eller 1 må tettesjiktet skiftes ut, men tidspunktet for når dette er nødvendig er vanskelig å si noe om.
- Tettesjikt og sluk har passert halvparten av forventet levetid, og tilstanden er usikker. Bruk av tett dusjkabinett anbefales for å redusere risikoen for lekkasjer. Utskifting av tettesjikt kan bli nødvendig dersom skader oppstår, men tidspunktet for dette er usikkert.

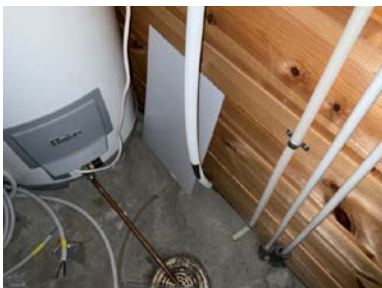
TG 2: Det er påvist at eventuelt lekkasjevann fra rør i rør system ikke ledes til sluk eller annen kompenserende løsning. Mer enn halvparten av forventet brukstid er passert på innvendige vannledninger. Arbeid på vannledninger er utført uten bruk av rørlegger.

Kobberrør er over 25 år gamle, og mer enn halvparten av forventet levetid er brukt opp. Tilstandsgrad 2 er satt grunnet alder og økt risiko for slitasje, selv om det ikke er påvist synlige skader. Deler av røroplegg til badet er utført i egen regi. Rørkursene på rør-i-rør-systemet for vannledningene er ikke merket, noe som gjør det utfordrende å identifisere hvilke rør som fører til spesifikke vannuttak eller kraner. Utløp fra fordelerskapet er ikke ferdigstilt. Avsluttet mot vegg.

- Merk rørkursene tydelig i rør-i-rør-systemet. Uten merking kan det være vanskelig å identifisere riktig kurs ved lekkasjer eller vedlikehold, noe som kan føre til forsinkelser og risiko for skade.

- Utløp fra fordelerskapet må utbedres, ved eventuelle lekkasjer vil lekkasjevann føres inn mot vegg og ikke ut på gulv. Fuktskader som konsekvens.

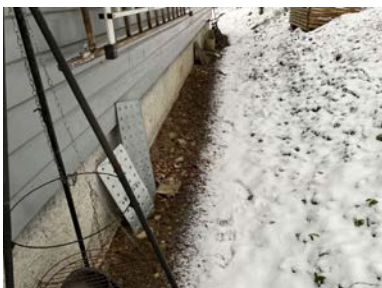
av den forventede brukstiden er oppbrukt. Dette gir tilstandsgrad 2 (TG 2). Påvist og målt noe forhøyede fuktverdier i kjeller som kan være indikasjon på at dreneringen har begrenset effekt. Dreneringen er stedvis avsluttet under terreng, og inspeksjon er derfor noe mangelfull.

Dreneringssystemet bør undersøkes nærmere, da funksjonen er usikker. Utilstrekkelig drenering kan føre til fuktinntrenging i kjeller og grunnmur, med risiko for skader på konstruksjonen. Videre vurdering anbefales for å avdekke behov for utbedring

- Drenering er stedvis avsluttet under terreng, noe som kan føre til oppsamling av fukt mot grunnmuren. Dette øker risikoen for fuktskader og redusert levetid på konstruksjonen.

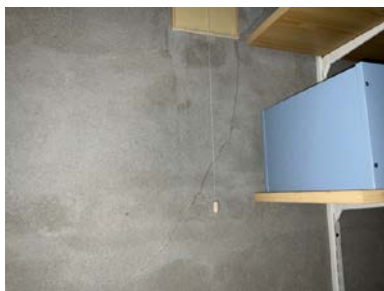
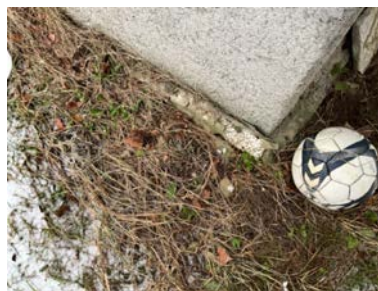
TG 2: Grunnmuren har sprekkdannelse. Det er registrert fritt eksponert isopor e.l. Påvist riss/sprekker i mur. Når det oppstår sprekker i puss/mur vil vannbelastningen og faren for frostskafer øke. Skrå sprekker/riss er et symptom på setninger. Horisontal sprekk/riss i grunnmur skyldes sannsynligvis innpressing av kjellervegg.

- Andre tiltak:
  - Synlig isolasjon må tildekkes på forsvarlig måte.
- Sprekkene bør overvåkes regelmessig for å unngå forverring. Tetting kan bli aktuelt for å hindre vanninntrengning og frostska-der.
