# Tilstandsrapport

Enebolig

Toftelandsveien 49, 4640 SØGNE

Befaringsdato: 04.08.2025

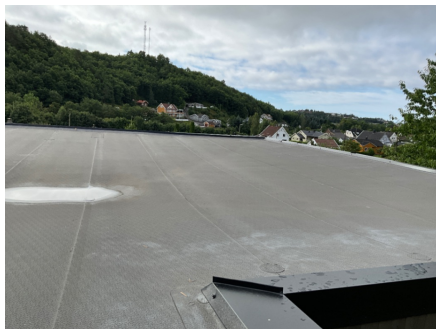
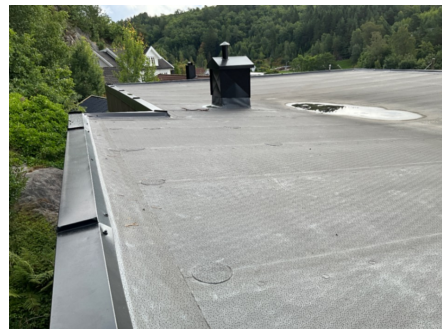
Takflaten er kontrollert i hht forskrift. Det er registrere fall på takflatene, renner/sluk er undersøkt, taket har ikke overløp/utløp. Det er ikke registrert avvik i forbindelse med oppkant, beslag eller rørgjennomføringer.

Jevnlig kontroll av sluk må påregnes da det ikke er overløp på taket.

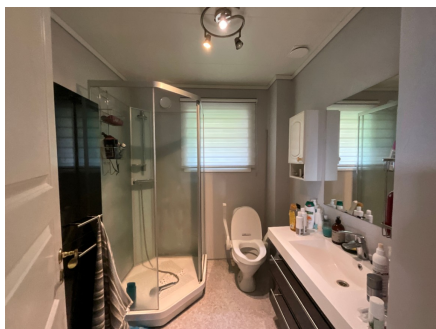
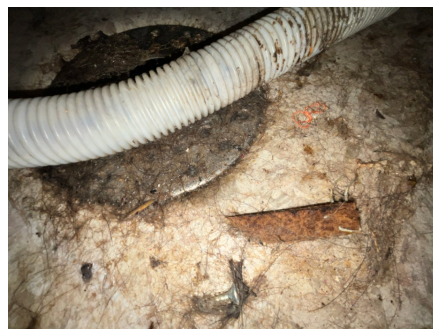
- Manglende oppgradering av våtrommet medfører høy risiko for at konstruksjonene ikke vil tåle vanlig bruk av vann eller lekkasjer. Selv om det er dusjkabinett, er det fortsatt en betydelig risiko for at våtrommets konstruksjoner ikke tåler lekkasjer. Dette kan føre til fuktskader på tilstøtende konstruksjoner.

**Kostnadsestimat: Over 300 000**

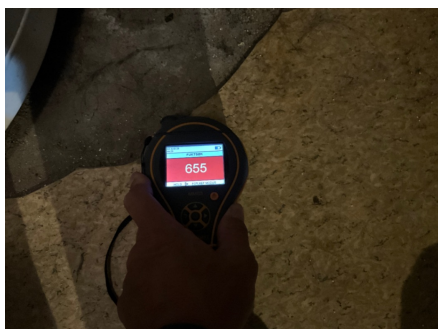
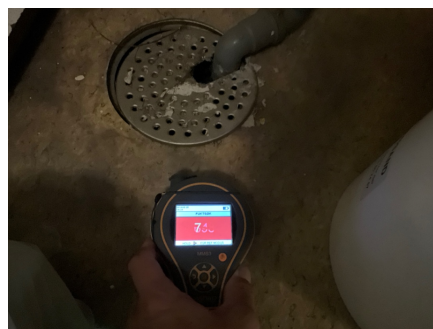
### TG 2 Tilliggende konstruksjoner våtrom

Hulltaking er ikke foretatt da det allerede er påvist andre avvik i våtsonen.

- Hulltaking er ikke foretatt da det allerede er påvist andre avvik i våtsonen.

- Gjennomføre ytterligere undersøkelser og foreta utbedring av skade.

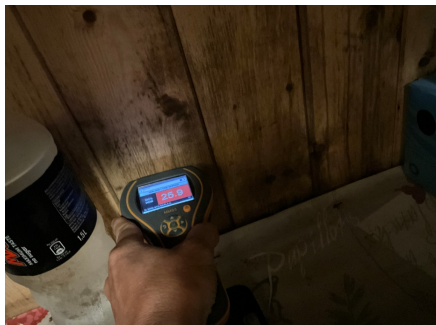
- Det er påvist skade som følge av angrep av fukt/råte.

- Gjennomføre ytterligere undersøkelser og foreta utbedring av skade.

Kostnadsestimat: 50 000 - 100 000

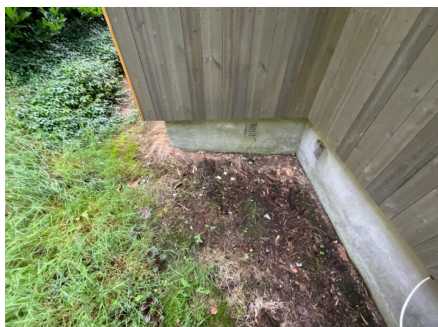
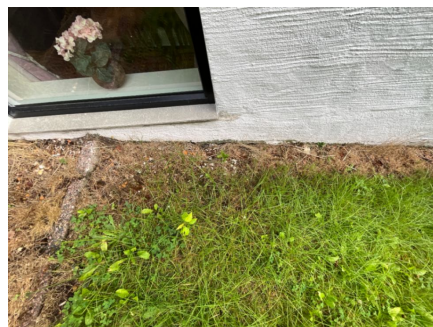
### TG 3 Fuktsikring og drenering

Det er ingen synlig utvendig fuktsikring på de deler av bygget som ligger under bakkenivå.

- Det mangler, eller på grunn av alder er det sannsynlig at det mangler, utvendig fuktsikring av grunnmuren ved kjeller/underetasje.
- Mer enn halvparten av forventet levetid på drenering er overskredet.
- Det er ut ifra observasjoner konstatert at drenering/tettesjikt har funksjonssvikt/svært begrenset effekt.

- Overvåk tilstanden jevnlig. For å få tilstandsgrad 0 eller 1 må dreneringen skiftes ut, men tidspunktet for når dette er nødvendig er vanskelig å si noe om. Bruken av underetg/kjeller vil og være avgjørende.
- Det må foretas utskiftning av drenering/tettesjikt.
- Fuktsikring av muren må etableres inkl. klemlist.

**Kostnadsestimat: Over 300 000**

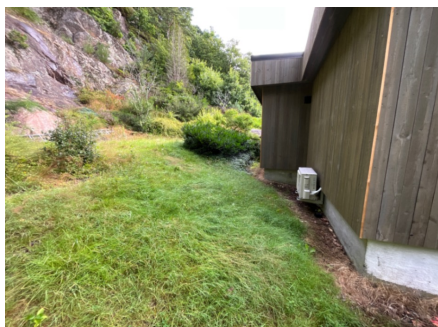
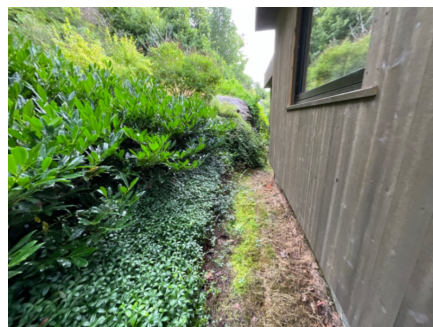
Fare for fukt i underetasjen, høy alder på drenering og utvendig fuktsikring tilsier tiltak. Det bør da også etableres fall bort fra bygget.

Anbefaler å etablere fall bort fra grunnmuren. Fallet ut fra bygningen skal være minimum 1:50 i en avstand på minst 3 m fra veggen.
