# Innholdsrik enebolig med nytt tak, vinduer og kledning - Solrik tomt på ca. 1 mål - Garasje

# Tilstandsrapport

gnr. 473, bnr. 139

Befaringsdato: 04.08.2025

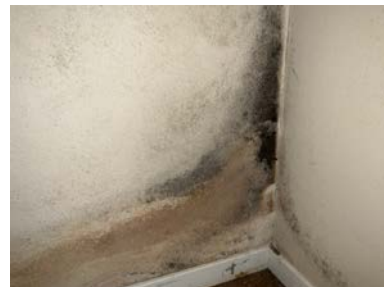
Deler av boligen ligger under terrenget. Hulltaking er ikke foretatt da det er synlige vegger av mur/betong og fukt/råteskader i underetasjen. Rommene som vender mot terrenget er bod/hobbyrom, vaskerom og stue. Ved søk etter fukt er det økende mot gulvet og nedre deler av veggene. Det er registrert kalkutslag på deler av overflatene.

- Det er gjennom målinger påvist høyt fuktnivå i trevegger i underetg./kjeller, det er derfor ikke foretatt hulltaking
- Det er påvist indikasjoner på noe fuktgjennomtrenging i kjellergulv.
- Det er påvist synlige fukt/råteskader i treverk i underetg./kjeller, hulltaking er derfor ikke nødvendig

Kostnad må sees i sammenheng med de andre avvikene i underetasjen.

- Ytterligere undersøkelser må foretas for å få kartlagt tilstanden og omfanget på eventuelle skader.
- Det må foretas tiltak for å utbedre årsak til fukt-/råteskadene samt utbedre råteskadene

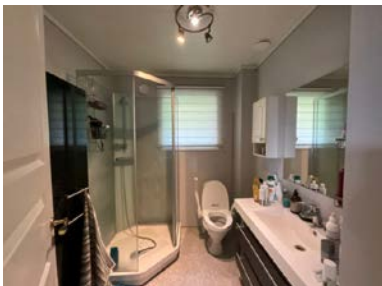
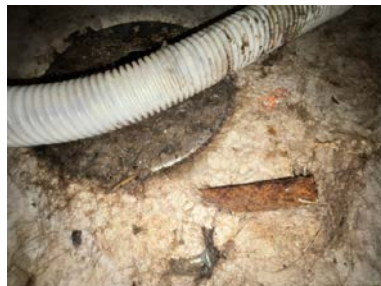
- Manglende oppgradering av våtrommet medfører høy risiko for at konstruksjonene ikke vil tåle vanlig bruk av vann eller lekkasjer. Selv om det er dusjkabinett, er det fortsatt en betydelig risiko for at våtrommets konstruksjoner ikke tåler lekkasjer. Dette kan føre til fuktskader på tilstøtende konstruksjoner.

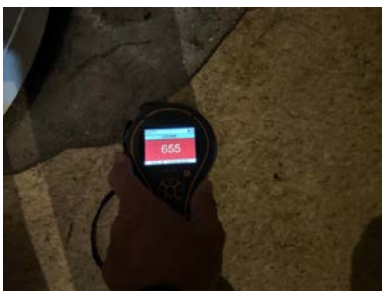
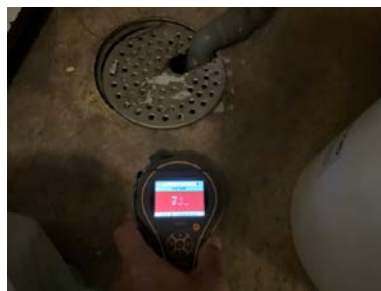
### TG 2 Tilliggende konstruksjoner våtrom

- Hulltaking er ikke foretatt da det allerede er påvist andre avvik i våtsonen.

- Gjennomføre ytterligere undersøkelser og foreta utbedring av skade.

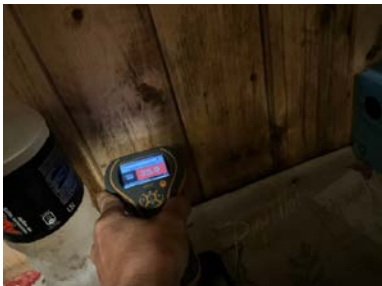
- Det er påvist skade som følge av angrep av fukt/råte.

- Gjennomføre ytterligere undersøkelser og foreta utbedring av skade.

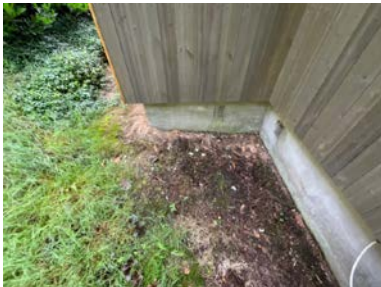
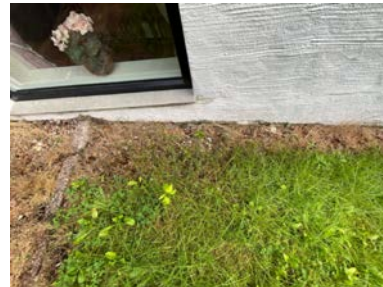
### TG 3 Fuktsikring og drenering

Det er ingen synlig utvendig fuktsikring på de deler av bygget som ligger under bakkenivå.

- Det mangler, eller på grunn av alder er det sannsynlig at det mangler, utvendig fuktsikring av grunnmuren ved kjeller/underetasje.
- Mer enn halvparten av forventet levetid på drenering er overskredet.
- Det er ut ifra observasjoner konstatert at drenering/tettesjikt har funksjonssvikt/svært begrenset effekt.

- Overvåk tilstanden jevnlig. For å få tilstandsgrad 0 eller 1 må dreneringen skiftes ut, men tidspunktet for når dette er nødvendig er vanskelig å si noe om. Bruken av underetg/kjeller vil og være avgjørende.
- Det må foretas utskiftning av drenering/tettesjikt.
- Fuktsikring av muren må etableres inkl. klemlist.

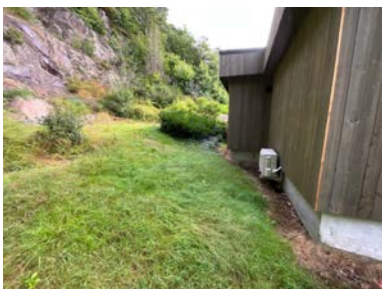
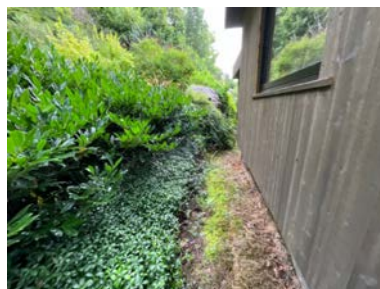
Tilstandsgrad er satt på bakgrunn av fukt i underetasjen og synlige deler av eiendommen.

Fare for fukt i underetasjen, høy alder på drenering og utvendig fuktsikring tilsier tiltak. Det bør da også etableres fall bort fra bygget.

Anbefaler å etablere fall bort fra grunnmuren. Fallet ut fra bygningen skal være minimum 1:50 i en avstand på minst 3 m fra veggen.
