# Tilstandsrapport

Boligbygg med flere boenheter

Grønliveien 15 , 1465 STRØMMEN

Befaringsdato: 15.01.2026

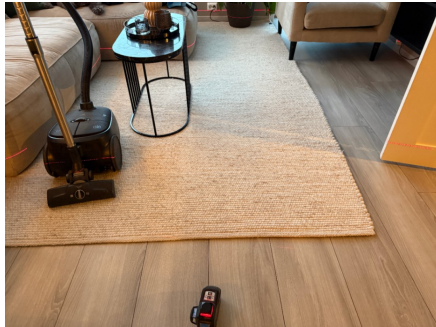
- Det er målt høydeforskjell på mellom 15-30 mm gjennom hele rommet. Tilstandsgrad 2 gis med bakgrunn i standardens krav til godkjente måleavvik.
- Målt høydeforskjell på mellom 10 - 20 mm innenfor en lengde på 2 meter. Tilstandsgrad 2 gis med bakgrunn i standardens krav til godkjente måleavvik.

Stue/kjøkken er det registreres et høydeavvik på ca. 2cm.

Soverom er det registreres et høydeavvik på ca. 1cm.

Utbedring kan innebære oppretting av gulv eller justering av underliggende konstruksjon.

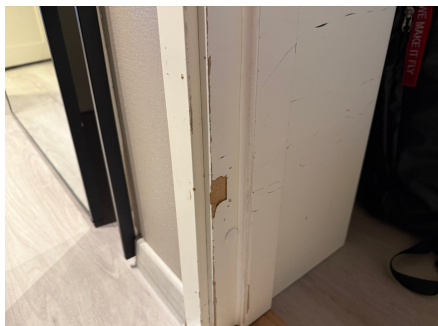
- Det er avvik:

Overflatebehandling som pussing og maling/lakkering for å forbedre utseendet.

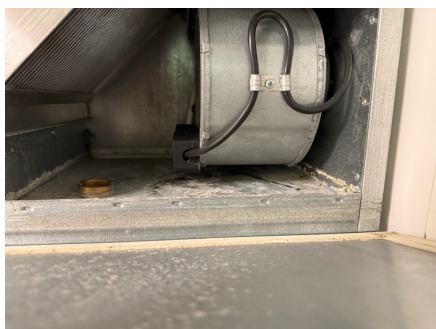
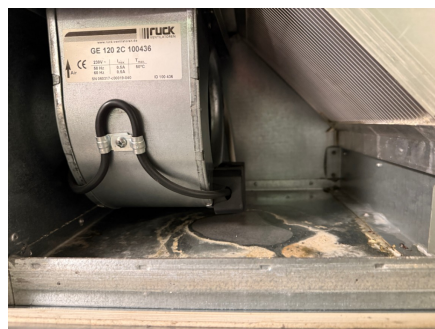
Fukt i ventilasjons skap

- Det er påvist mangelfull ventilasjon fra balansert ventilasjonsanlegg på ett eller flere rom i boligen.
- Det er avvik:

Det er observert fuktmerker i ventilasjons motor.

Fukt i motoren kan føre til korrosjon, elektriske feil og redusert levetid for ventilasjonsaggregatet. Det øker risikoen for driftsstans og kan medføre dårlig inneklima og høyere energiforbruk. I verste fall kan det oppstå kortslutning og brannfare.

Stans aggregatet og inspiser motoren for skade.

Finn og utbedre årsaken til fuktinntrengningen (kontroller kanaler, tetninger og kondensavløp).

Installer fuktsikring eller dreneringssystem dersom det mangler.

Utfør service på hele ventilasjonsanlegget for å sikre korrekt funksjon.
